Localisation : 71
Aire d'étude : Verdun-sur-le-Doubs
Commune : Verjux
Titre courant : **maisons ; fermes**
Dénomination : maisons , fermes

Référence : IA71000320

MAISONS-FERMES
dénomination et titre de l'œuvre

VERJUX

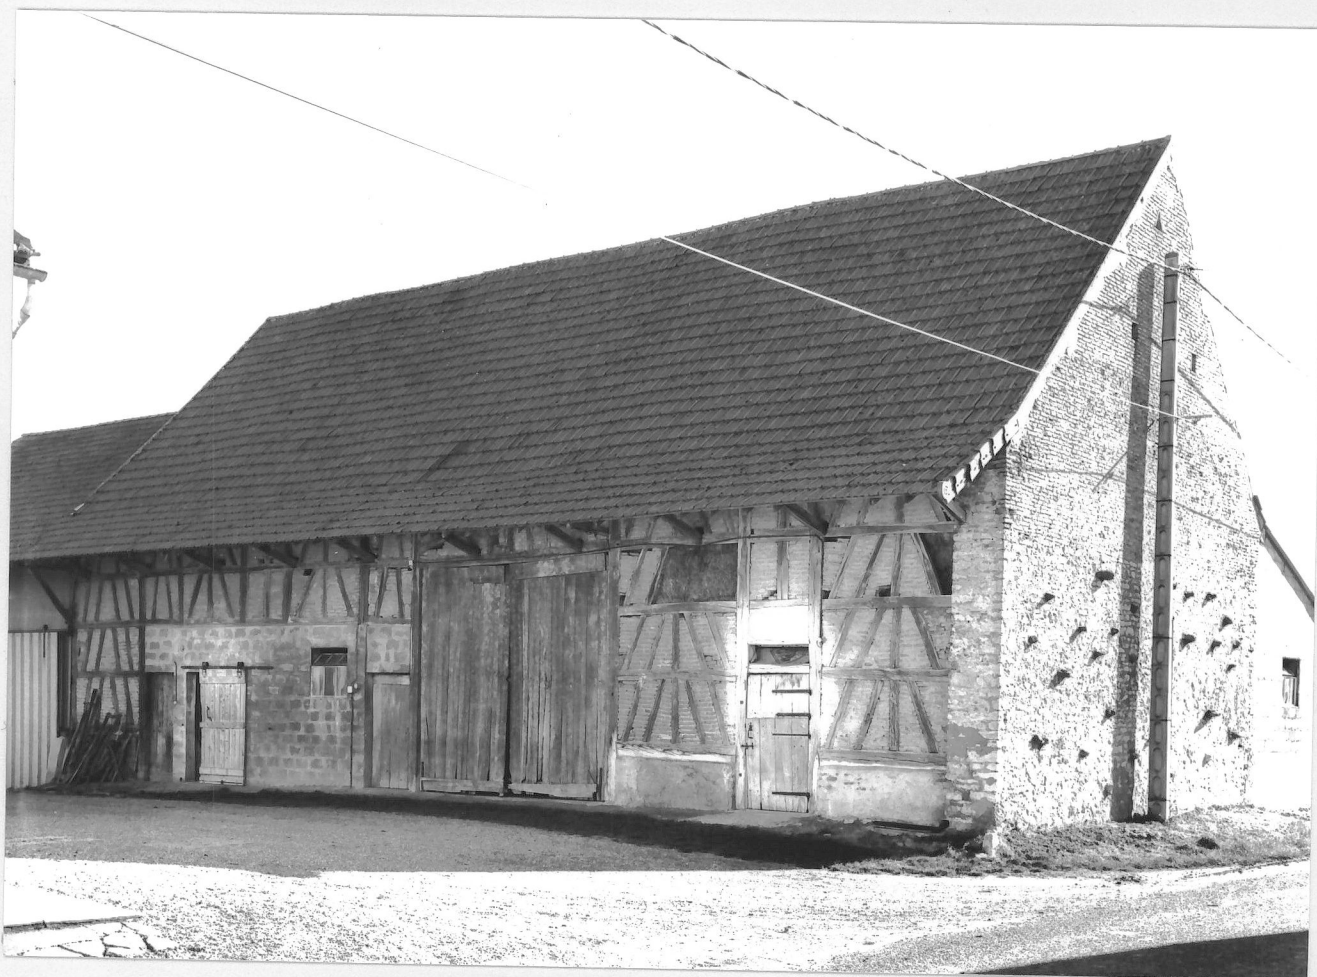
fig. 1.

FERME
(1943 D5 815)
Le bâtiment des dépendances ;
élévation antérieure vue de trois-
quarts droit

- l'architecture à pan-de-bois y est bien représentée. A signaler que la majorité des bâtiments de ce type présentent un mur-pignon en pierre et en brique (fig. 1, 2, 7).
D'autres murs de maisons et de fermes sont construits de 3 matériaux différents : pierre calcaire en moellons équarris, brique et tuile plate et creuse. Les meilleurs exemples de cette technique ont été rencontrés dans les murs de clôture (fig. 3).

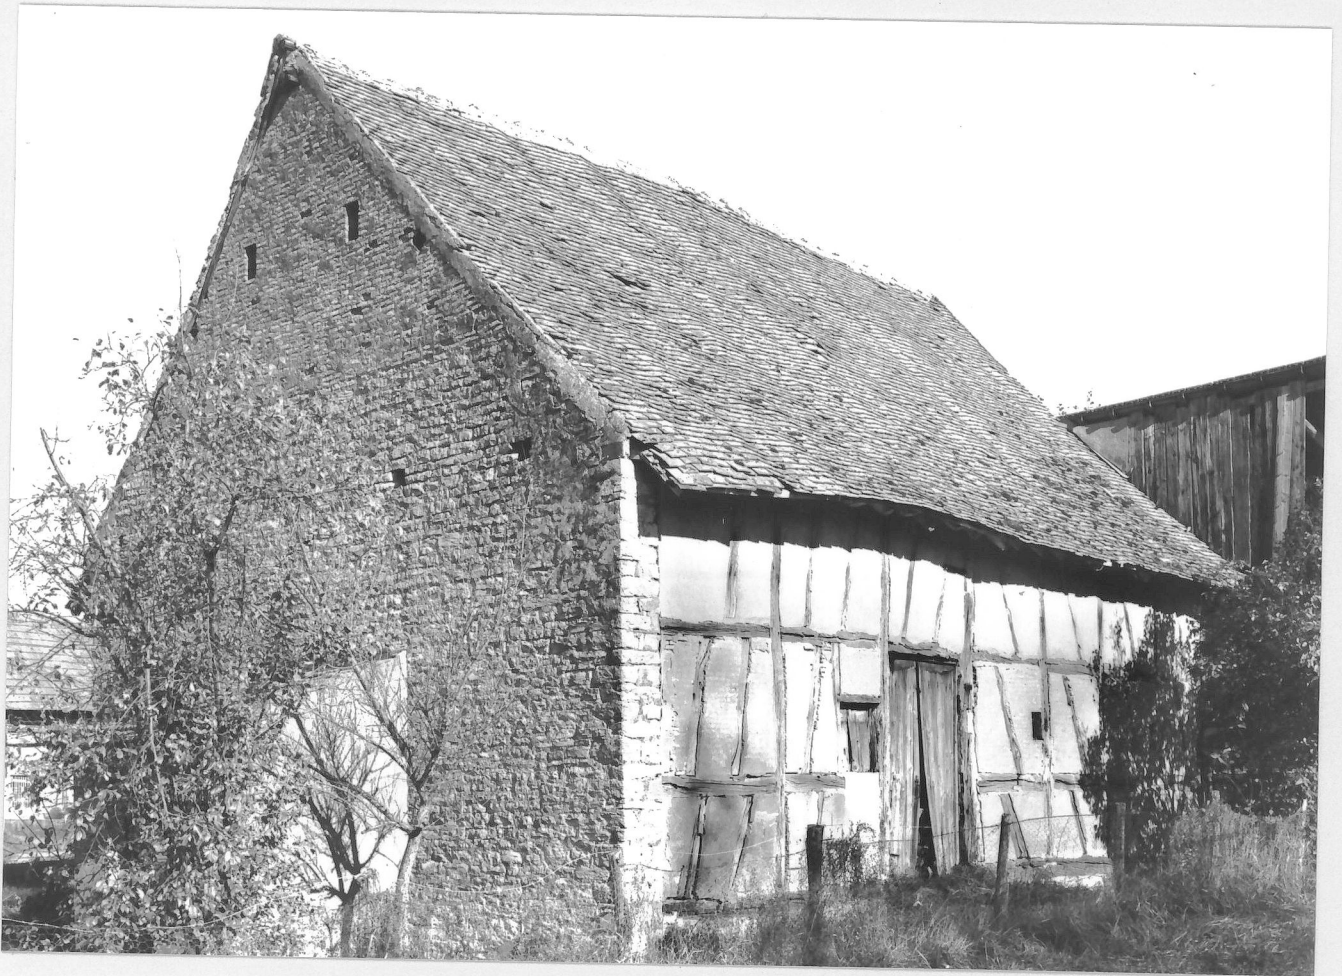
FERME
(1943 D5 870)
Le bâtiment des dépendances ;
élévation postérieure vue de
trois-quarts gauche

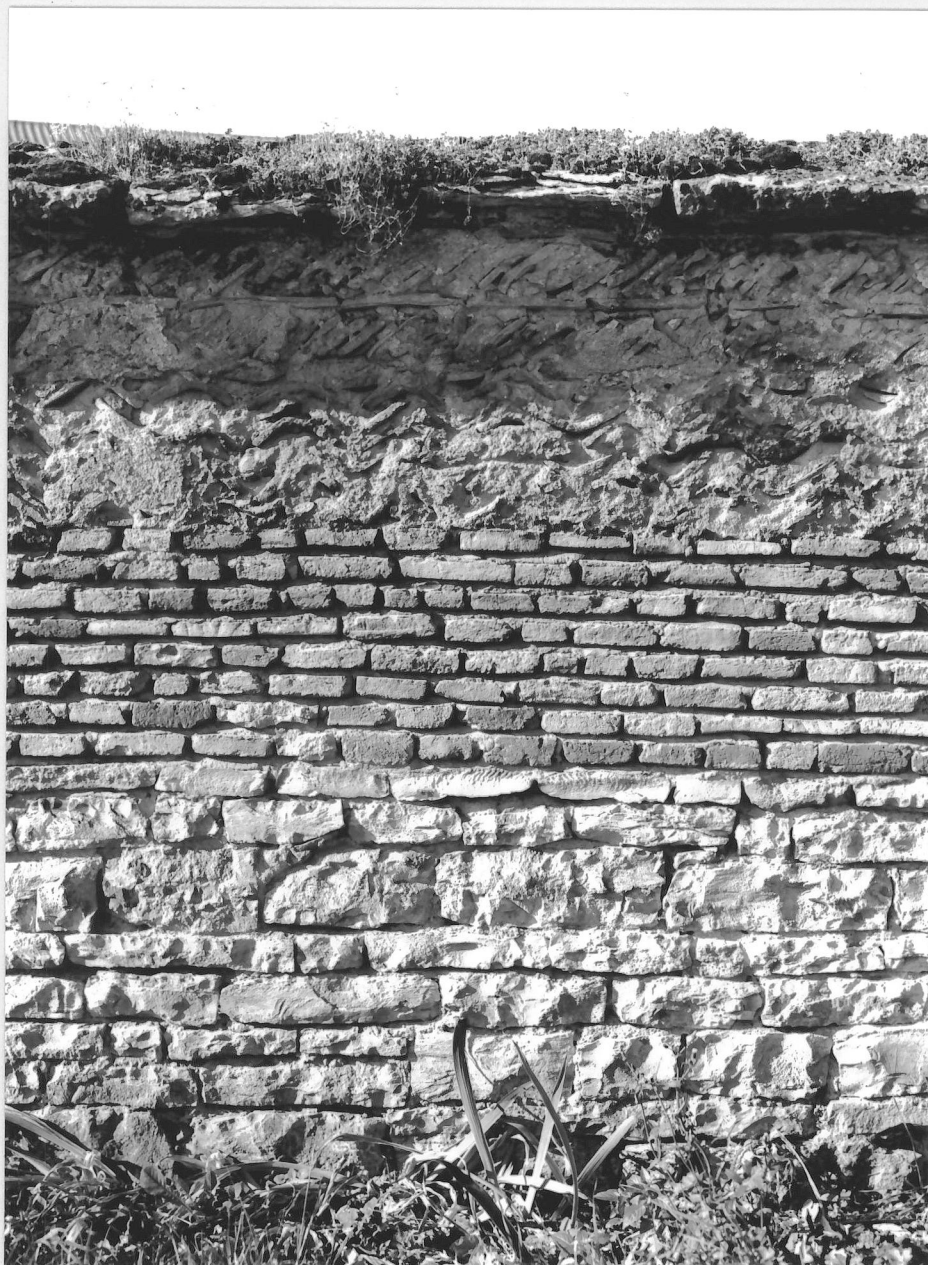
FERME
(1943 D5 890)
Le mur de clôture

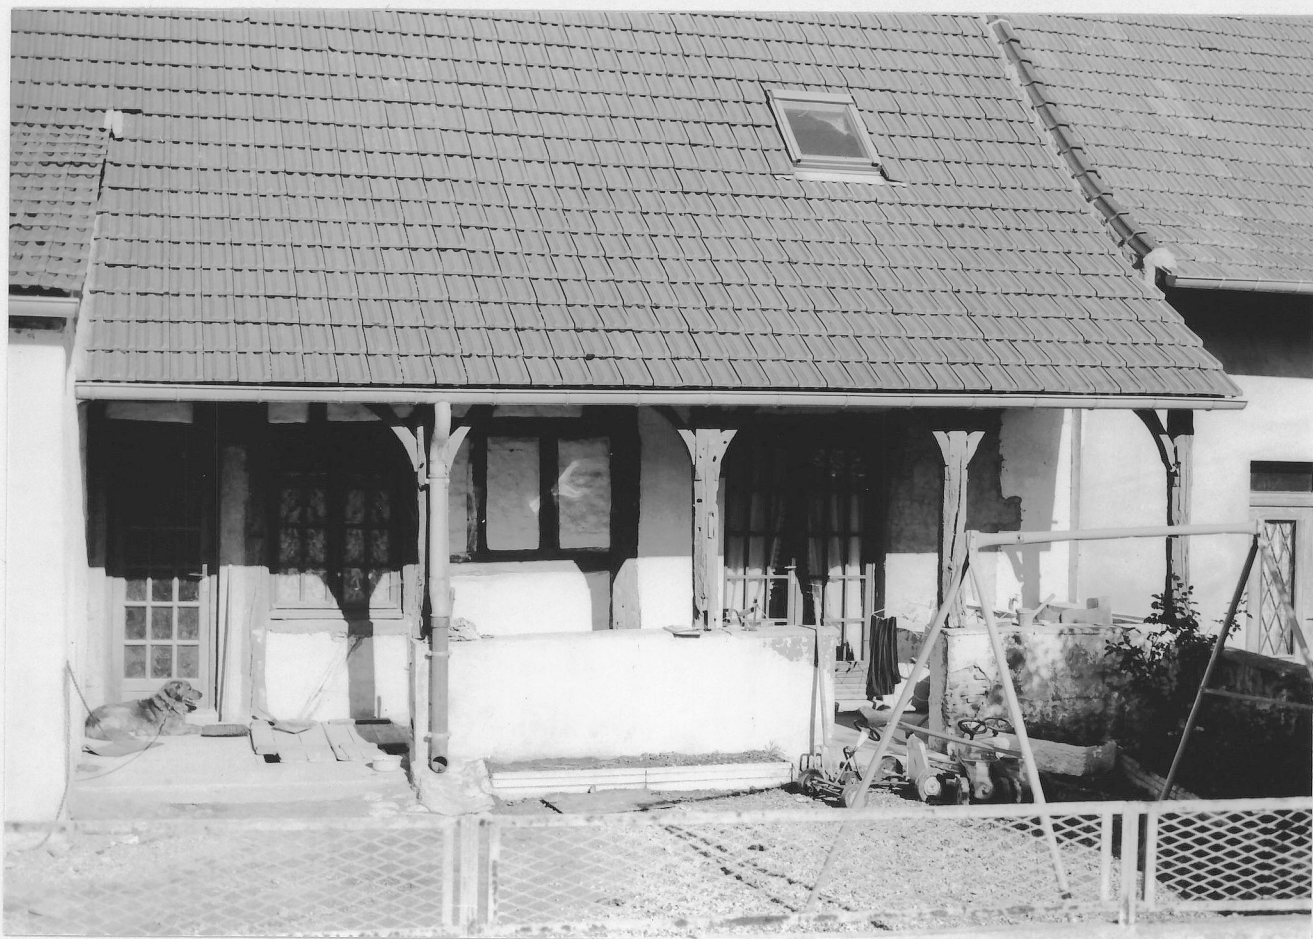
fig. 4.

FERME
(1943 D5 894)
Le logis, élévation antérieure

- . comble ajouré, desservi par une ou plusieurs portes-hautes en façade.
- . galerie soutenue par des poteaux de bois (D5 821, D5 894).
- . dépendances : * façades protégées par un auvent ou un avant-toit.
* murs-pignons en avancée en façade (bâtiments à pan-de-bois et murs-pignons en pierre).

- XVIIe siècle ? (D5 894, remanié) ; XVIIIe siècle ; XIXe siècle.

- le logis de ferme le plus ancien de la commune (D5 894, fig. 4) est composé d'une galerie en façade.

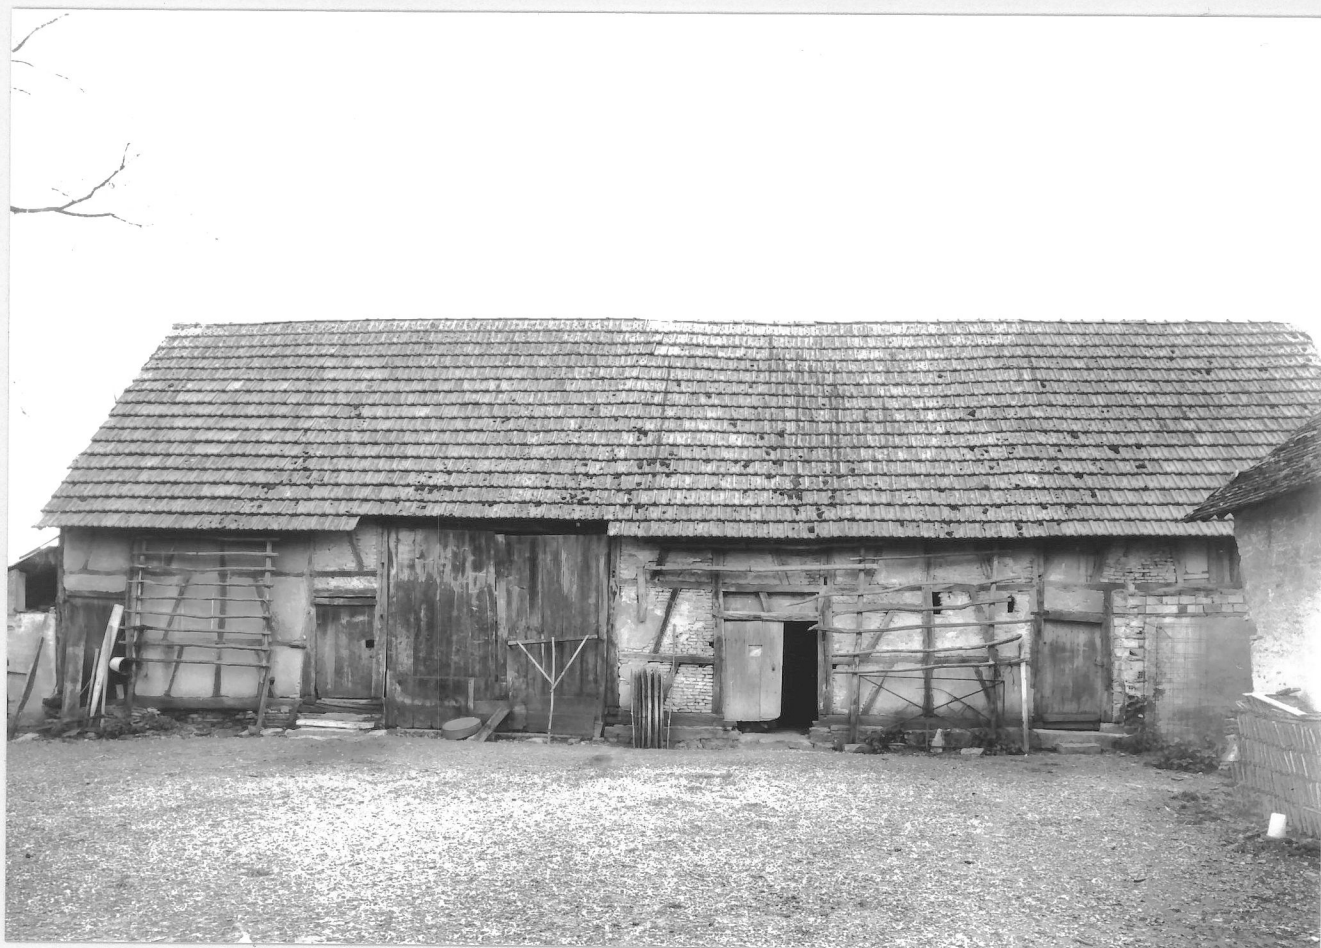
FERME
(1943 D5 896)
Le bâtiment des dépendances ;
élévation antérieure

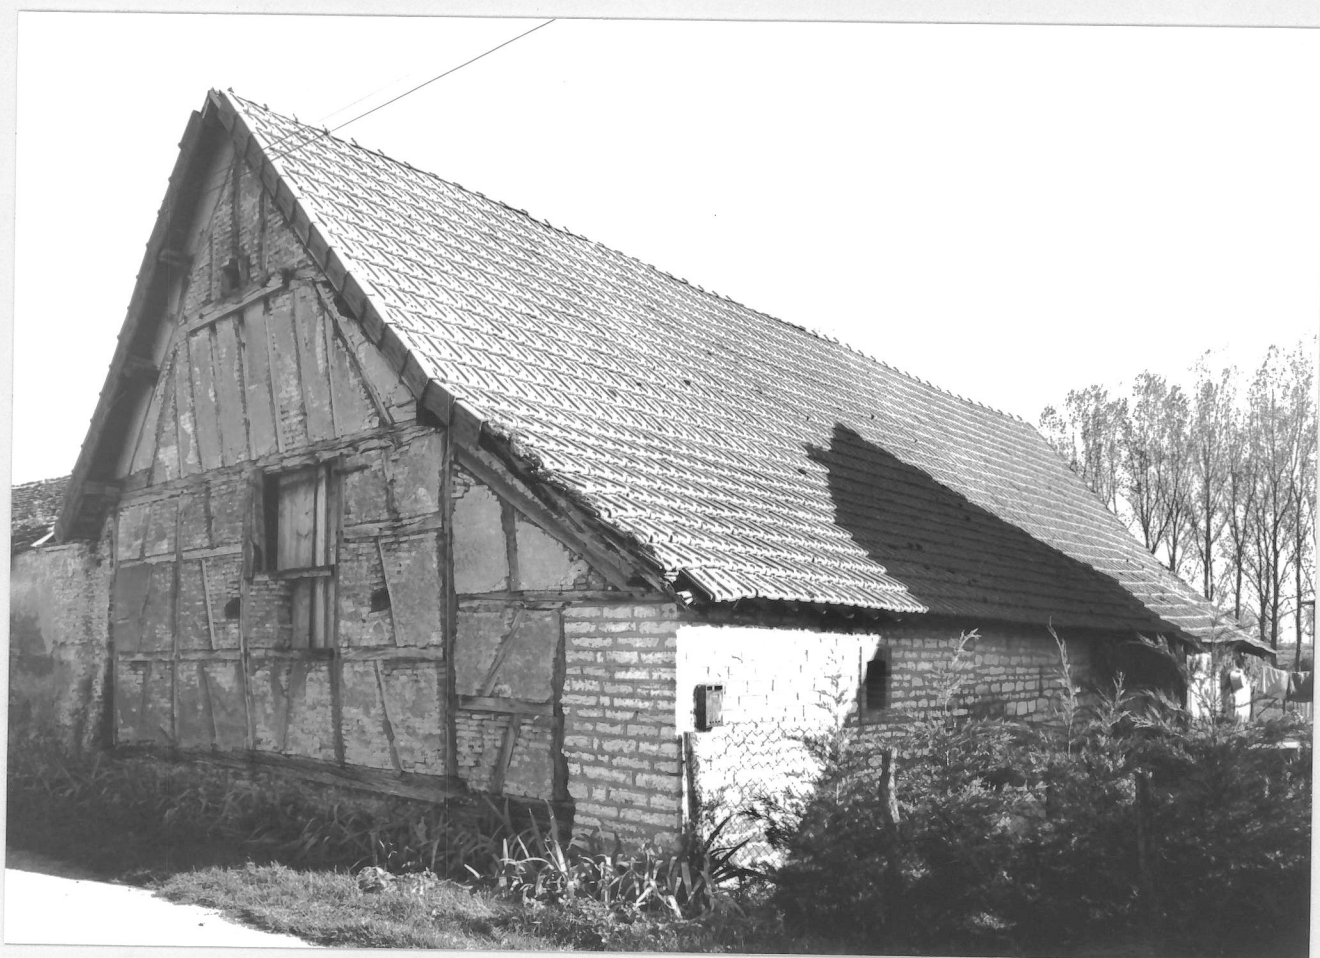
FERME
(1943 D5 896)

Le bâtiment des dépendances ;
élévation postérieure vue de trois-
quarts droit

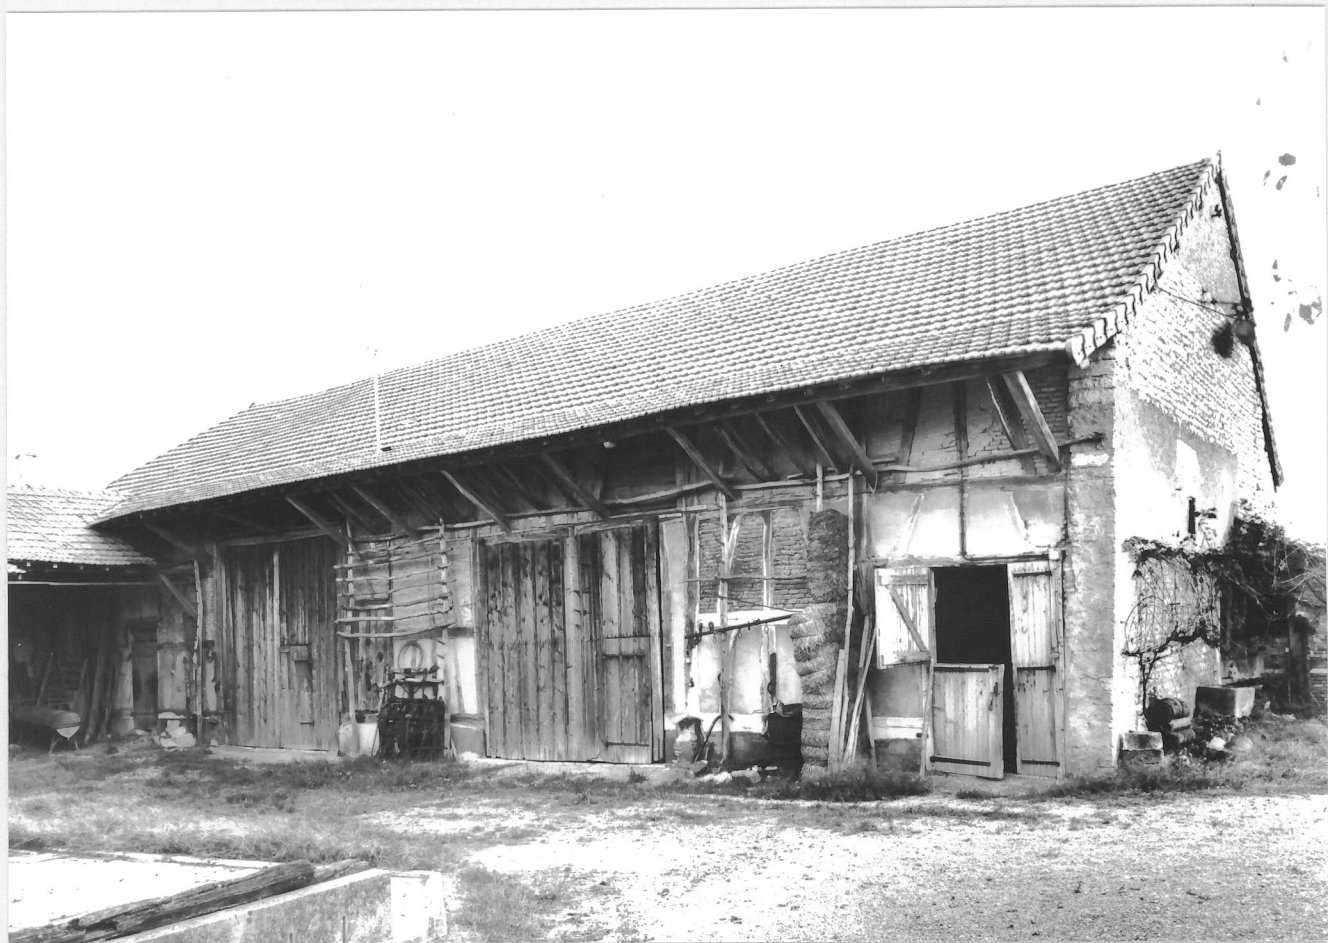
FERME
(1943 C5 557)
Le bâtiment des dépendances ;
élévation antérieure
