Localisation : 71
Aire d'étude : Verdun-sur-le-Doubs
Commune : Verjux
Adresse : V.C. 16
Titre courant : **maison**
Dénomination : maison

Référence : IA71000322

Dossier d'inventaire topographique établi en 2001, 2002 par Olivereau Christian ; Fromaget Brigitte

MAISON (cad. 1943 D5 950)

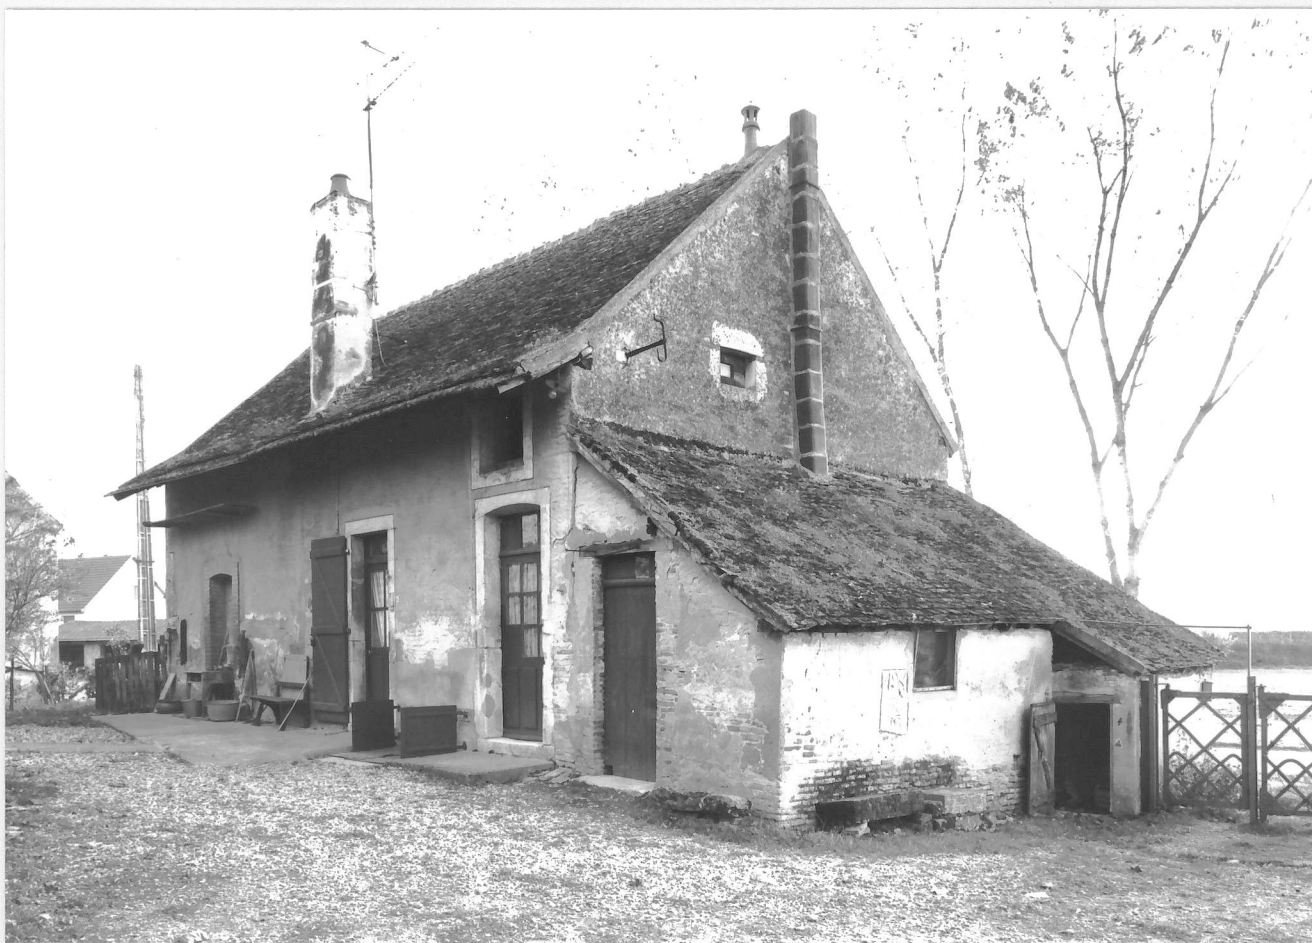
86.71.240 V
Cliché M. ROSSO

MAISON (1943 D5 950)
Elévation antérieure sur cour,
vue de trois-quarts droit

- . porte droite du logis à linteau délardé ; porte de remise en arc segmentaire et encadrement saillant en brique.
- . comble ajouré en façade d'une baie carrée à l'aplomb de la porte gauche ; d'une baie oblongue au pignon droit.
- . auvent en façade du corps principal, légèrement brisé.
- . portes de la chambre à four et du poulailler à linteaux de bois.
- . souche de cheminée de la chambre à four adossée au pignon droit.
- . portes des porcheries à linteaux en bois.

- fin du XVIIIe siècle.
- remaniement du XIXe siècle : porte de remise à encadrement en brique.
