Localisation : 71
Aire d'étude : Verdun-sur-le-Doubs
Commune : Verjux
Adresse : V.C. 16, 2e ferme
Titre courant : **ferme**
Dénomination : ferme

Référence : IA71000324

FERME (1943 D5 1039)

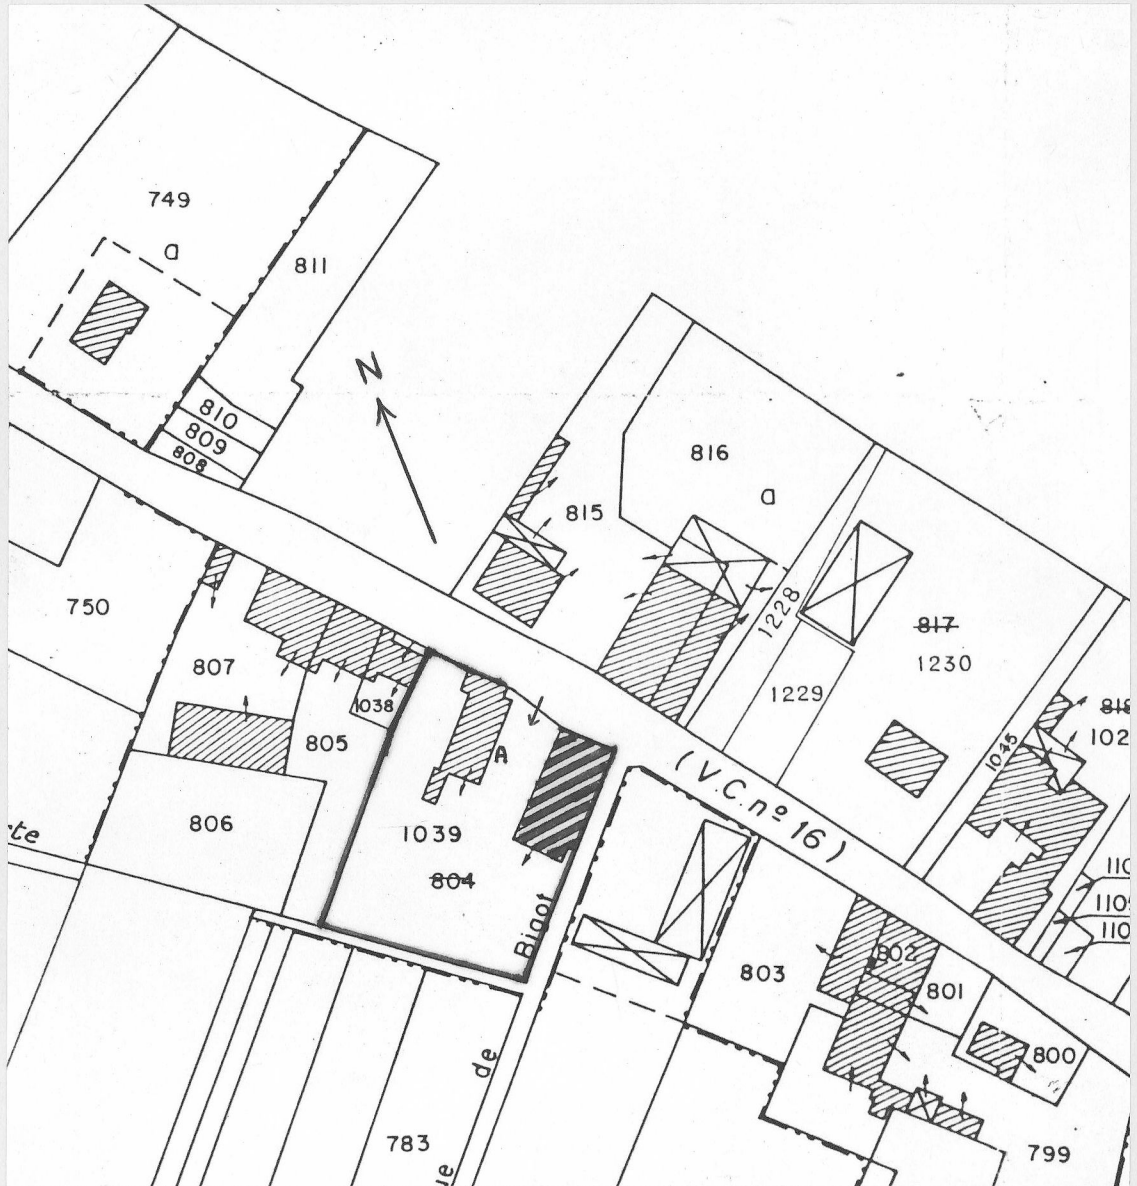
FERME (1943 D5 1039)
Plan-masse et de situation,
Extrait du plan cadastral au 1 : 1250

Ferme composée de 2 bâtiments séparés, implantés en vis-à-vis, murs-pignons bordant la rue. L'espace ouvert entre les 2 bâtiments donne accès à une cour postérieure (pl. I.).

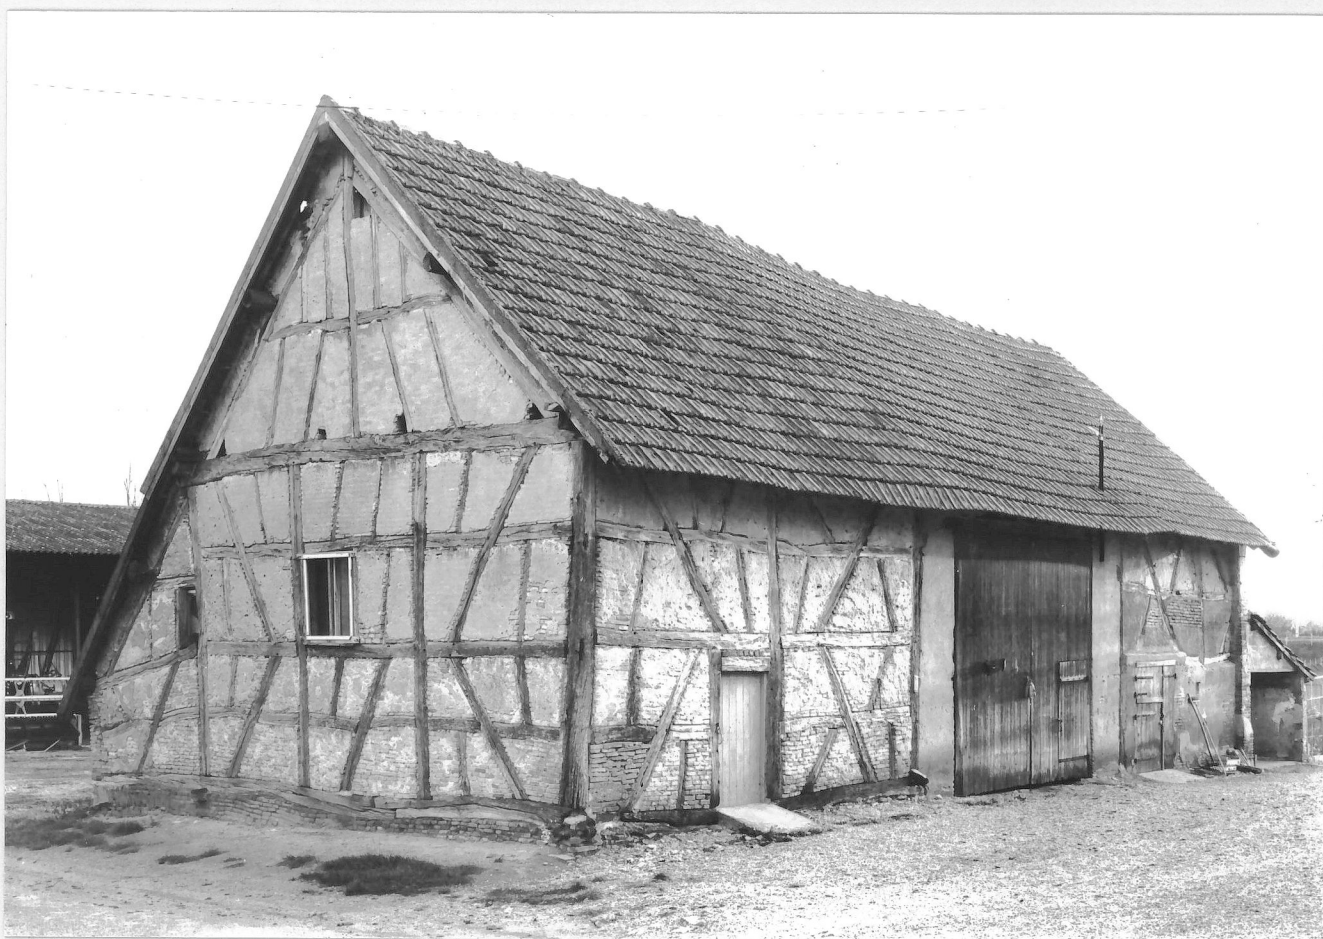
fig. 1.

FERME (1943 D5 1039)
Le bâtiment des dépendances,
élévation antérieure vue de
trois-quarts gauche

Elévation (cf. figure) :

- . mur-pignon en légère avancée en façade.
- . murs encadrant la porte de grange remaniés.
- . petite baie d'aération au pignon de l'appentis postérieur.

. mur-pignon droit aveugle ; mur-pignon gauche percé d'une baie carrée (remaniée).

La structure du pan-de-bois de ce bâtiment présente une particularité par rapport aux autres exemples rencontrés dans la commune : Les écharpes interrompent régulièrement les entretoises. Si l'on ne tient pas compte du pignon, la structure du pan-de-bois se partage en plusieurs panneaux juxtaposés et superposés, délimités par les poteaux, la sablière-basse ou la sablière-haute et la décharge intermédiaire.

Ainsi, l'assemblage allie le type du pan-de-bois bressan à celui du Val de Saône tel qu'il est bien représenté dans le canton de Seurre.
