Localisation : 71  
Aire d'étude : Verdun-sur-le-Doubs  
Commune : Verjux  
Lieu-dit : Mont  
Adresse : V.C. 2  
Titre courant : **ferme**  
Dénomination : ferme

Référence : IA71000330

Dossier d'inventaire topographique établi en 2001, 2002 par Olivereau Christian ; Fromaget Brigitte

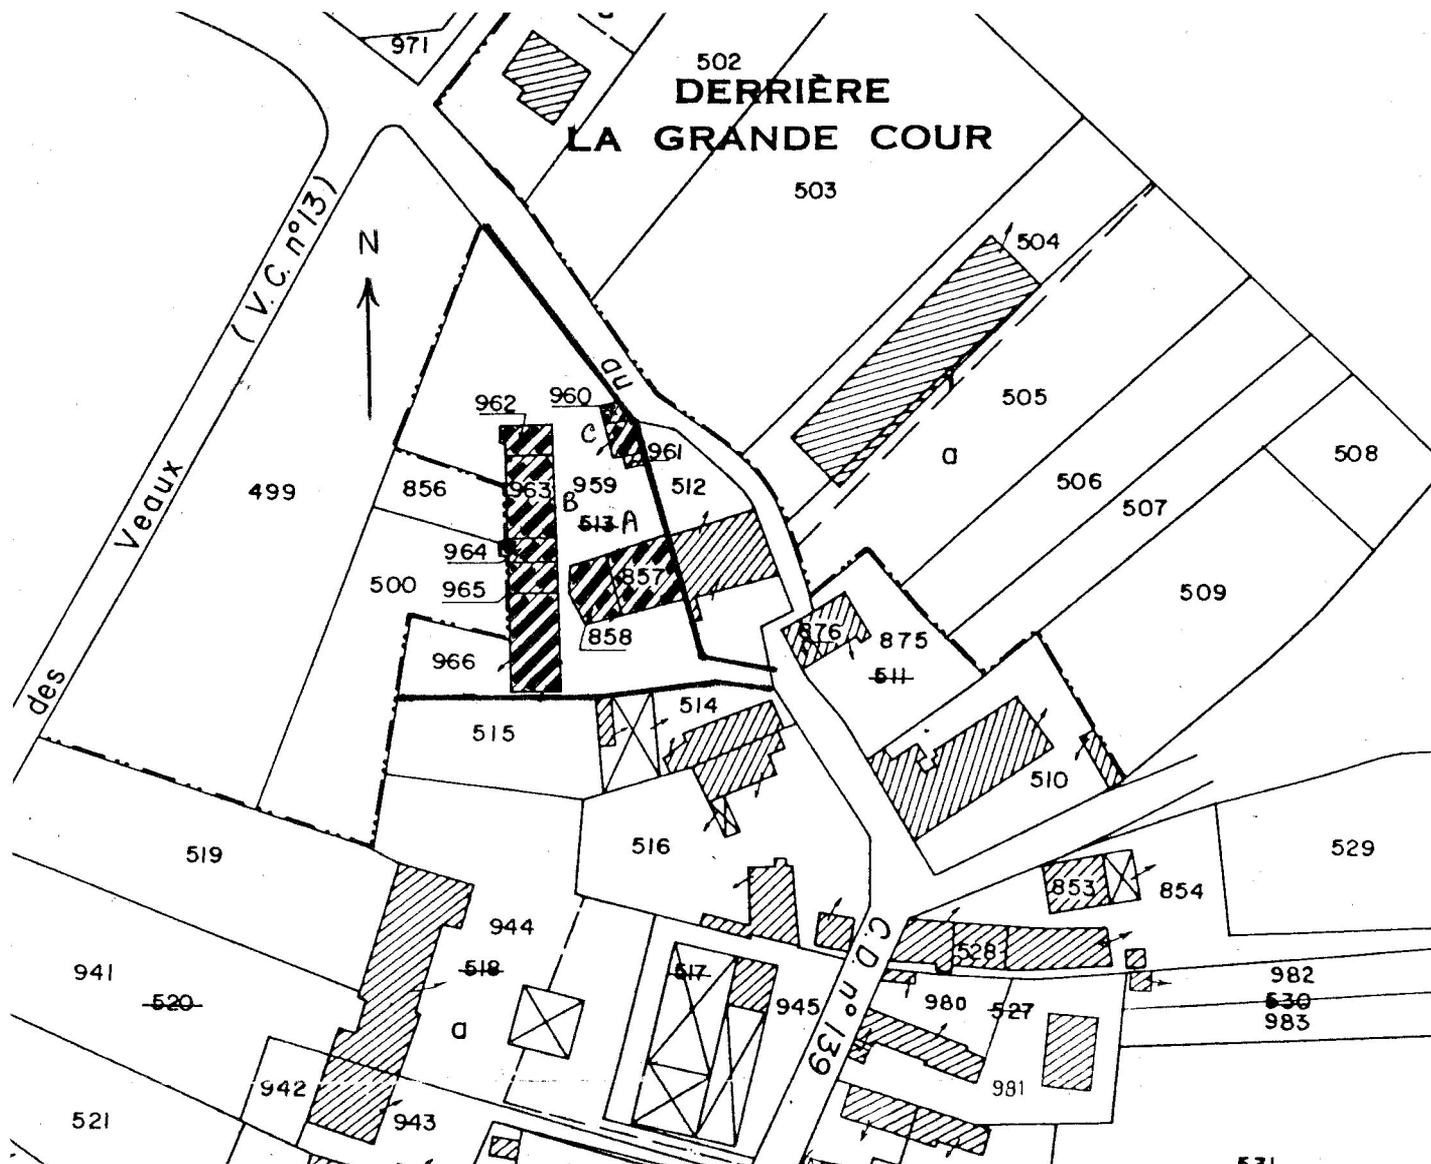
Plan-masse et de situation,  
Extrait du plan cadastral au 1 : 1250

- ferme implantée sur un terrain de plan irrégulier, ouvert au Nord ; les 3 bâtiments qui la composent délimitent une cour centrale à laquelle on accède par un chemin privé (pl. I, fig. 1).

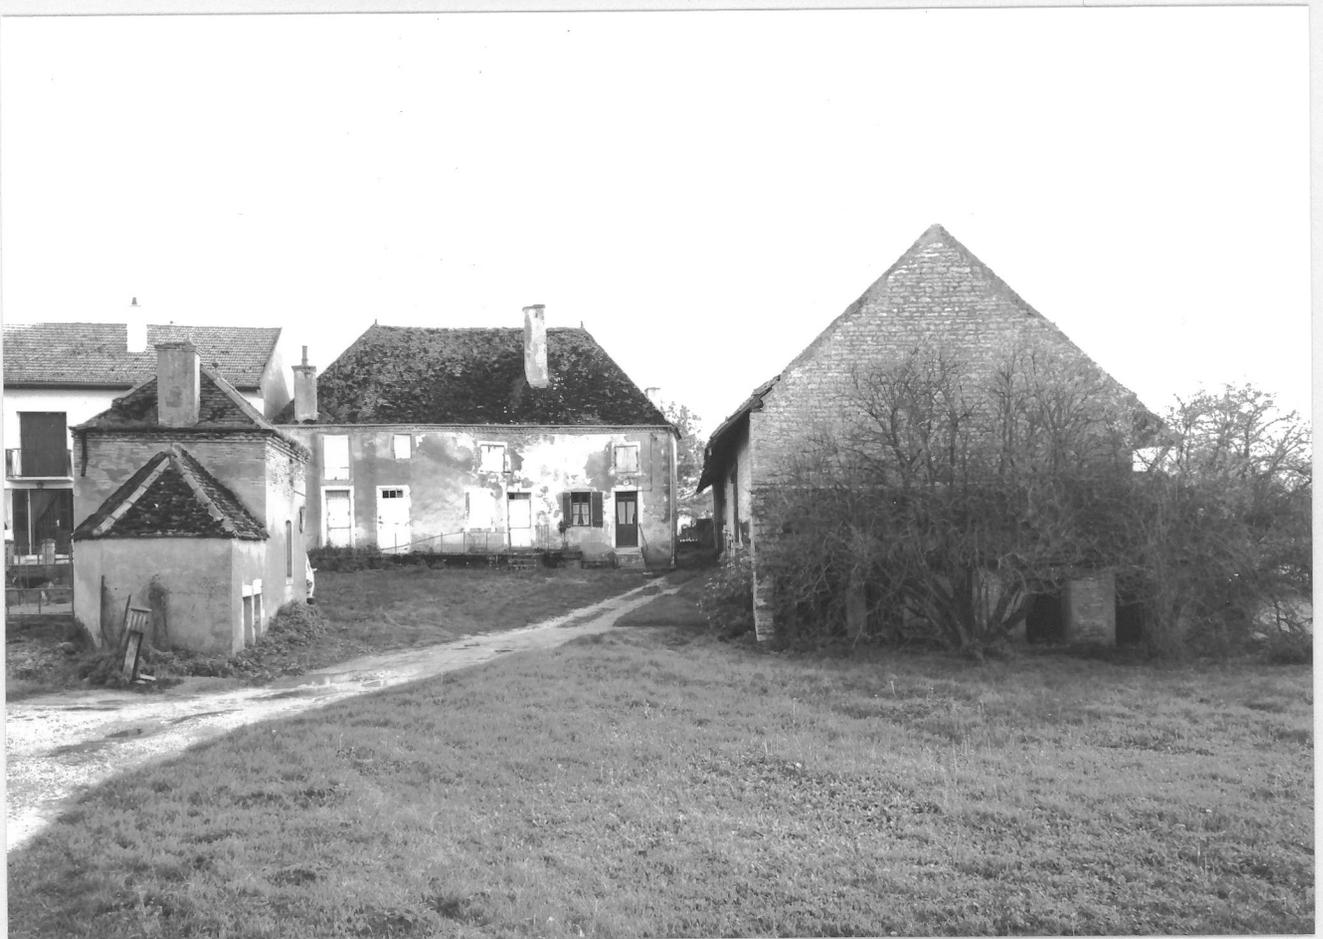
fig. 1.

FERME (1943 C5 857, 858, 959, 960,  
962 à 966)  
Vue d'ensemble prise du Nord
