Référence: IA71000341

: Verdun-sur-le-Doubs

: Palleau

FERME (cad. 1978 AB 101)

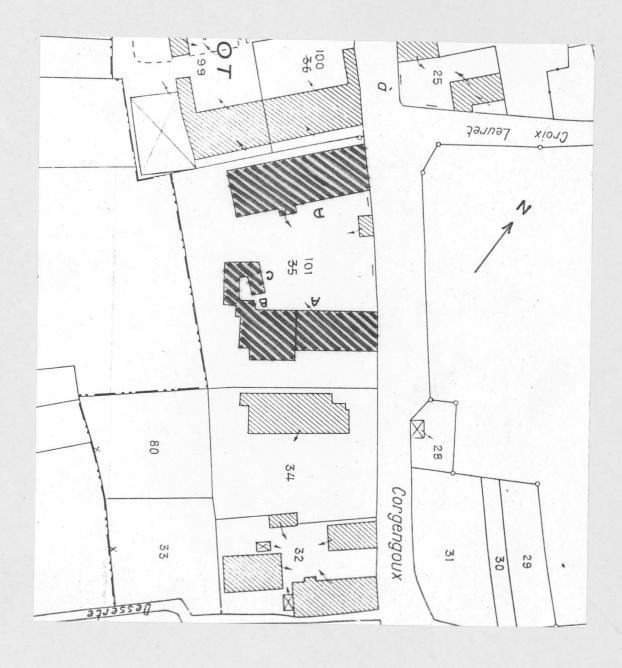
FERME (cad. 1978 AB 101) Relevé du plan cadastral

- à gauche de la cour, le bâtiment d'habitation (en A sur le plan cadastral) est composé d'un corps principal abritant 3 logis sous le même toit ; il est flanqué de 2 corps annexes : le premier au mur-pignon postérieur, à l'alignement du mur de long-pan sur cour ; le second, à l'arrière et à la partie postérieure du mur.

- au fond de la cour, à gauche, une petite remise est située dans l'angle du bâtiment d'habitation (B) ; elle est accotée, à droite, des

porcheries de plan en U (C).

- à droite de la cour, le bâtiment des dépendances (D) abrite sous le même toit et de gauche à droite : une remise sous fenil, une étable, une grange flanquée d'une seconde étable à droite et d'une remise.

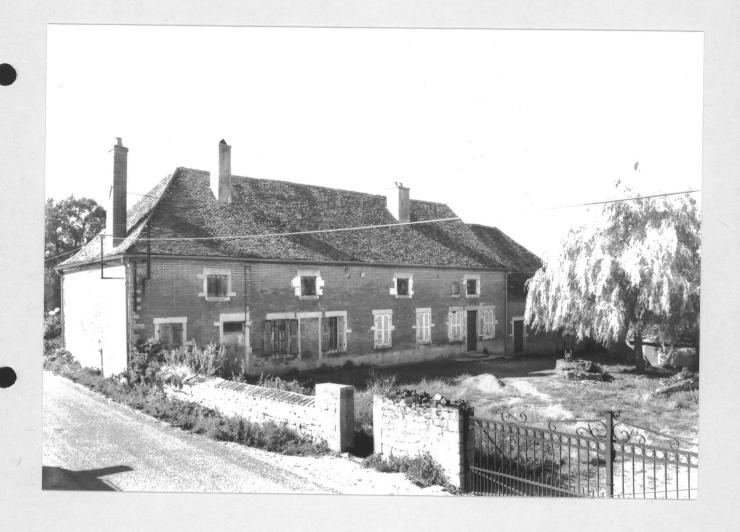
86.71.10 V Cliché M. ROSSO

FERME (cad. 1978 AB 101)
Le bâtiment d'habitation, élévation antérieure vue de trois-quarts gauche

. 4 jours carrés au surcroît et en façade, 3 au corps en appentis adossé à l'arrière, 2 au corps postérieur.

- 1 porte murée en façade (cf. fig.).
 1 fenêtre à linteau délardé (corps en appentis, à l'arrière).
- . niche en plein-cintre à gauche du jour droit (façade du corps principal).
- . chaîne d'angle antérieure gauche (moellons de pierre calcaire).
- . corniche à 3 rangs de briques superposés en aplomb, régnante.

Toit à croupe latérale gauche (corps principal), toit en appentis (corps arrière), toit à croupe latérale droite (corps postérieur).
