Référence: IA71000344

: ferme

Dossier d'inventaire topographique établi en 2001, 2002 par Fromaget Brigitte

FERME (cad. 1978 ZE 5-7)

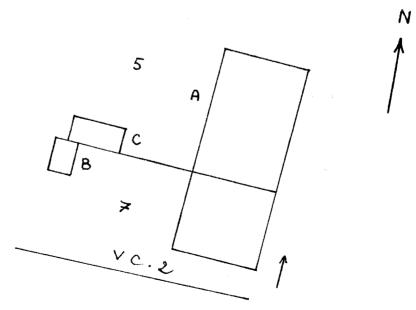
- bâtiment de plan allongé abritant sous le même toit 2 logis flanqués à droite d'une remise et d'une grange (en A sur le plan ; cf. fig.). le bâtiment est doublé à l'arrière par un corps en appentis de même

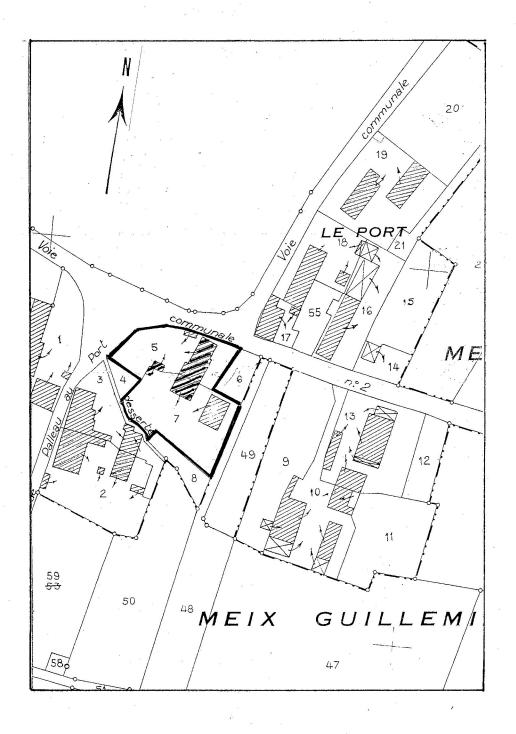
Pl. I :Plan de situation Extrait du plan cadastral 1978, section ZE, échelle 1/2000

FERME (parcelles 5 et 7) V.C. n°2

- chambre à four (B) et petites porcheries (C) à l'arrière.
- la propriété est aujourd'hui partagée entre 2 parcelles : le logis qauche ainsi que la chambre à four sont cadastrés sur la parcelle 7 ; les porcheries, le logis droit et les dépendances qui le flanquent appartiennent à la parcelle 5 (cf. plan).

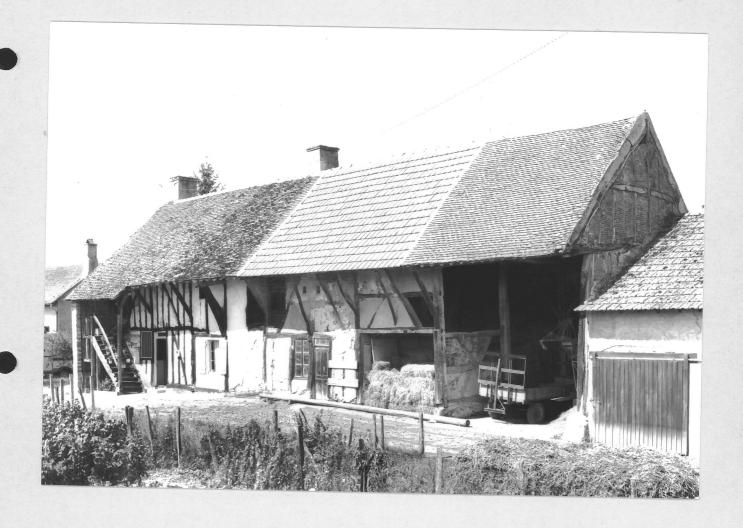
FERME (cadastre 1978 ZE 5-7) Le bâtiment principal, élévation antérieure vue de trois-quarts droit. 86.71.12 V Cliché M. ROSSO

. les encadrements des ouvertures du bâtiment principal correspondent à la structure du pan-de-bois : une porte accostée d'une f nêtre à gauche pour chaque logis (il semble que le mur de façade situé entre les 2 logis a subi quelques remaniements au niveau des ouvertures) ; au mur de long-pan postérieur les encadrements sont en briques.

. auvent soutenu par des aisseliers au mur de long-pan antérieur, en avancée à gauche, à l'aplomb de l'escalier en bois.

. mur-pignon gauche aveugle, en avancée sur la façade (à ce niveau il maintient l'escalier en bois et le protège).
