Localisation : 71
Aire d'étude : Verdun-sur-le-Doubs
Commune : Gergy
Adresse : 1ère ferme rue des Huiliers
Titre courant : **ferme**
Dénomination : ferme

Référence : IA71000360

FERME (cad. 1937 E1 130)

Pl. I : Plan de situation
Extrait du plan cadastral, 1986, E1, échelle 1 / 1250

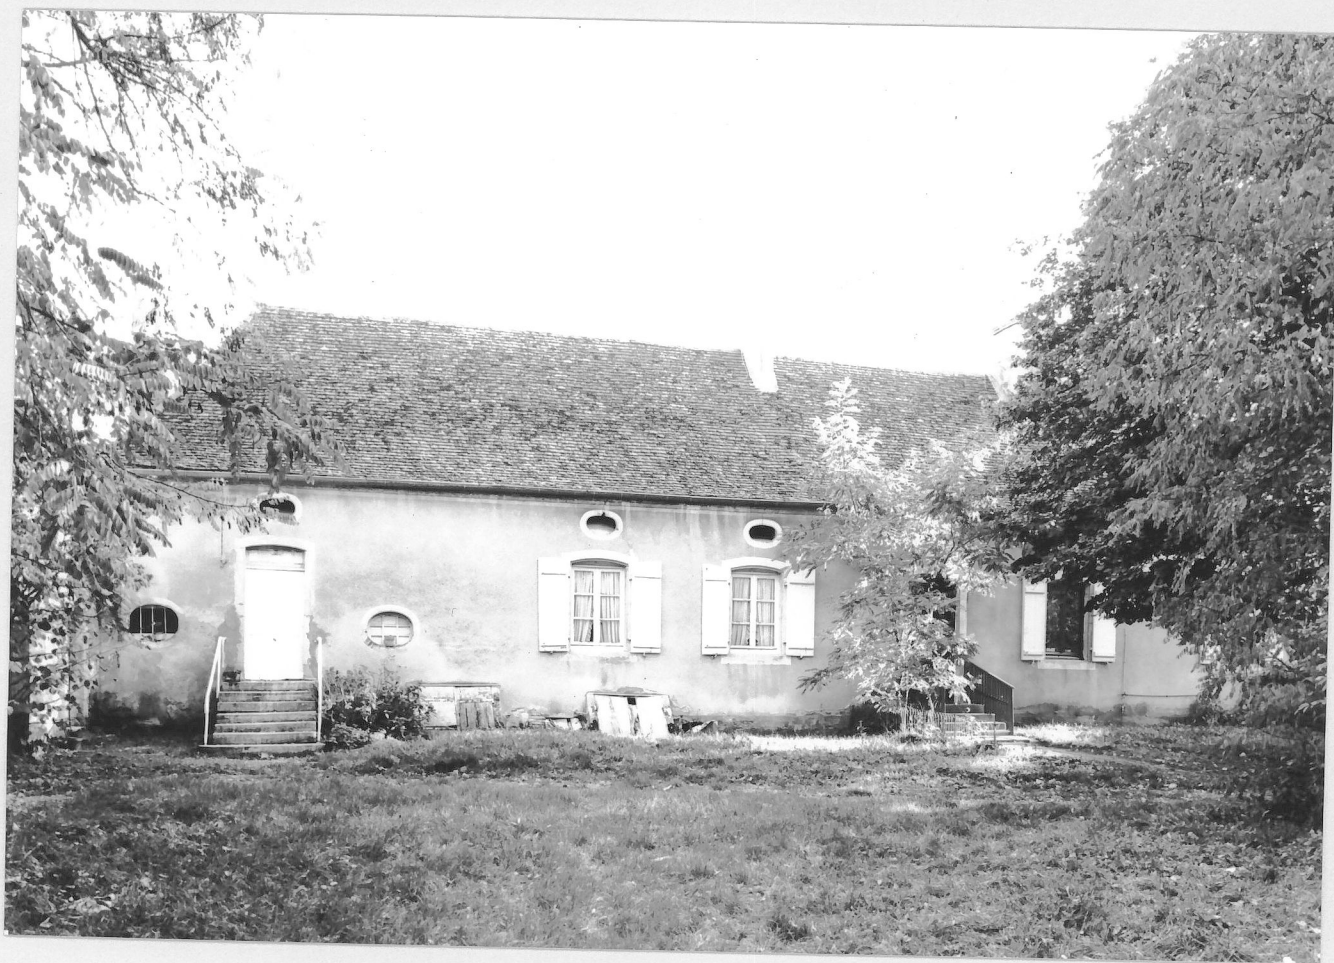
86.71.221 V
Cliché M. ROSSO

FERME
(cad. 1937 E1 130)
Le bâtiment d'habitation,
élévation antérieure

- bâtiment d'habitation :
 - . portes et fenêtres à linteaux délardés, feuillures.
 - . 2 accès de cave, à gauche de la façade.
 - . jours ovales au surcroît (façades antérieure et postérieure).
 - . oculus ovale de part et d'autre de la porte gauche (façade antérieure sur cour).
 - . mur-pignon droit sur rue percé de 2 petites baies rectangulaires au rez-de-chaussée.
 - . accès aux portes du logis par 2 degrés droit de 7 marches (façade antérieure).
- bâtiment des dépendances :
 - . auvent sur aisseliers.

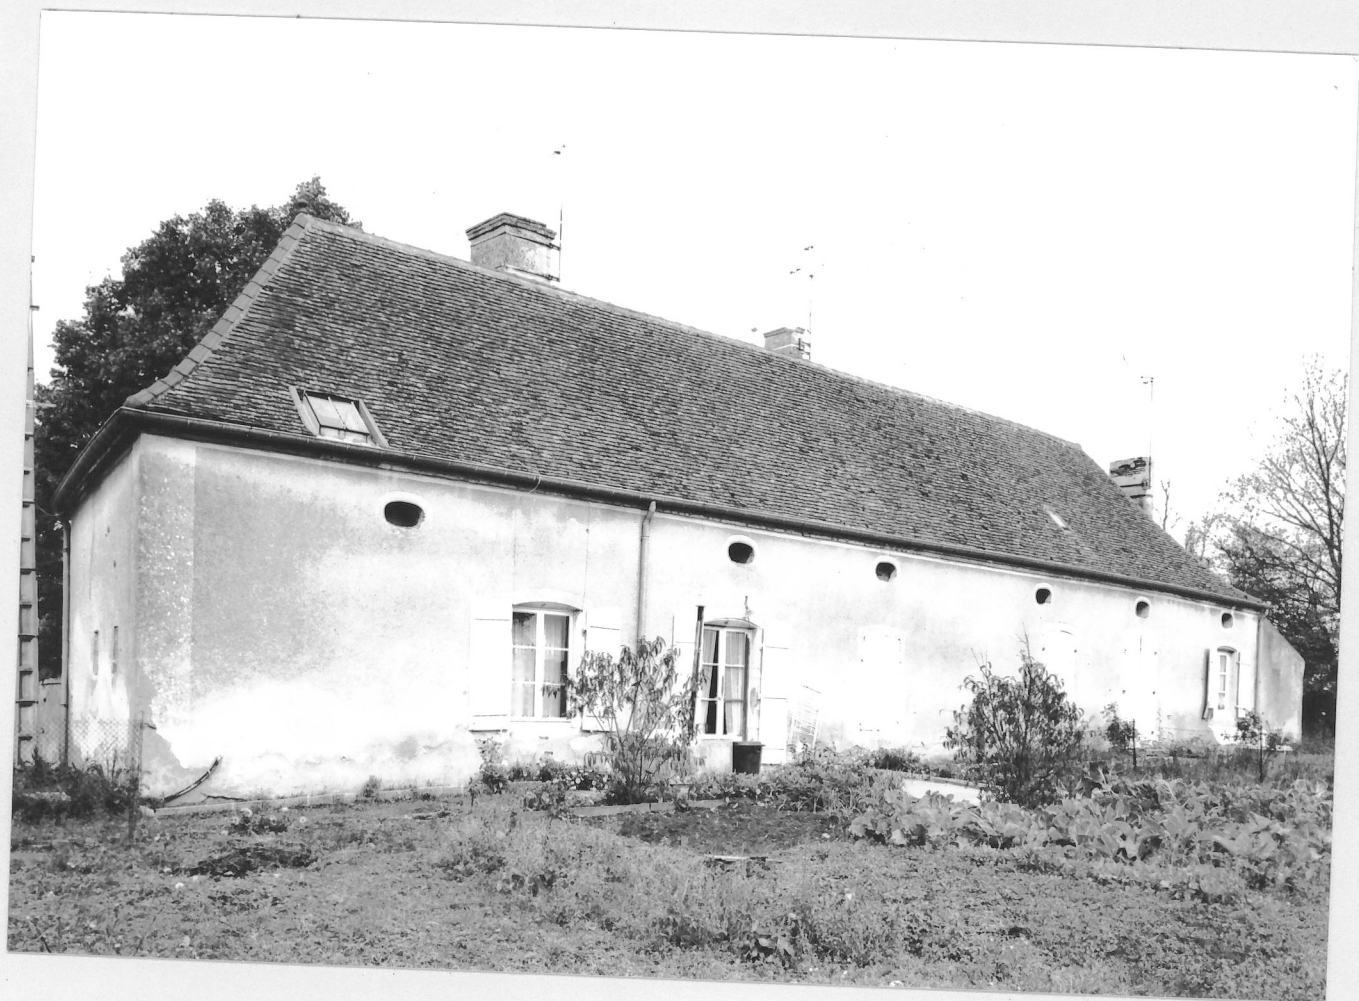
86.71.222 V
Cliché M. ROSSO

FERME
(cad. 1937 E1 130)
Le bâtiment d'habitation,
élévation postérieure.
