Localisation : 71  
Aire d'étude : Verdun-sur-le-Doubs  
Commune : Gergy  
Lieu-dit : le Pâquier  
Adresse : V.C. 18  
Titre courant : **ferme**  
Dénomination : ferme

Référence : IA71000364

Dossier d'inventaire topographique établi en 1986, 2002 par Olivereau Christian ; Fromaget Brigitte

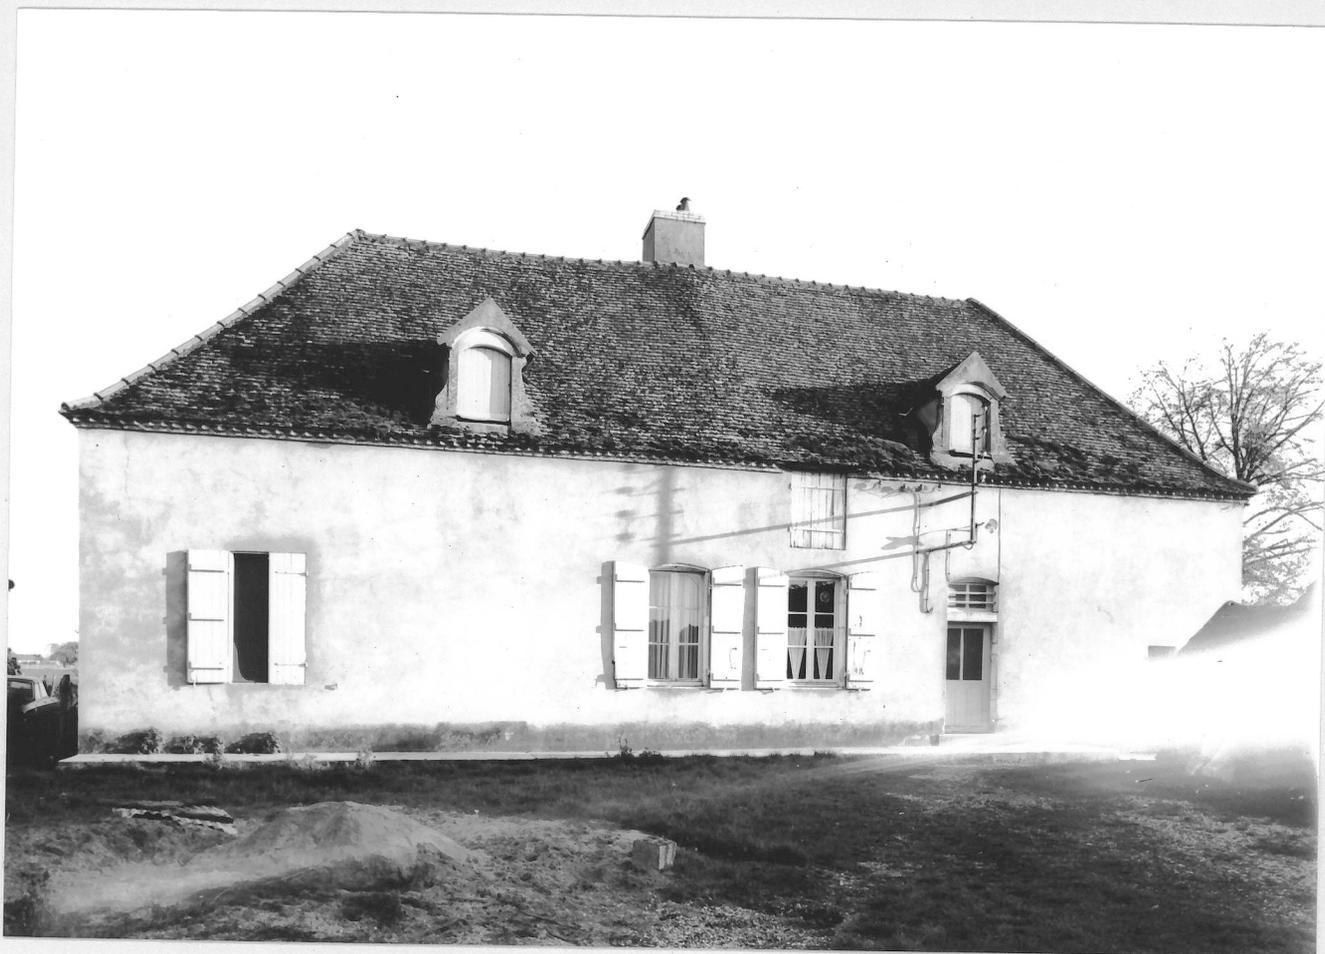
fig. 1.

- bâtiment d'habitation de plan rectangulaire à droite de la cour ; mur de petit-pan droit en bordure de rue, façade postérieure donnant sur le jardin potager (fig. 1).
- bâtiment des dépendances à gauche et au fond de la cour abritant sous le même toit 2 granges entre 3 étables sous fenils ; façade antérieure sur cour ; façade postérieure sur champ (fig. 3). Remise sous appentis adossée à droite du mur-gouttereau antérieur, à l'alignement du mur de petit-pan gauche, à l'alignement des murs-gouttereaux (adjonctions tardives ; remise gauche en partie détruite) (fig. 2).
- bâtiment des porcheries longeant le côté antérieur de la cour.

FERME  
(carte IGN. ; f : Verdun-sur-le-  
Doubs ; x = 796 29, y = 210 80)  
Le bâtiment d'habitation.

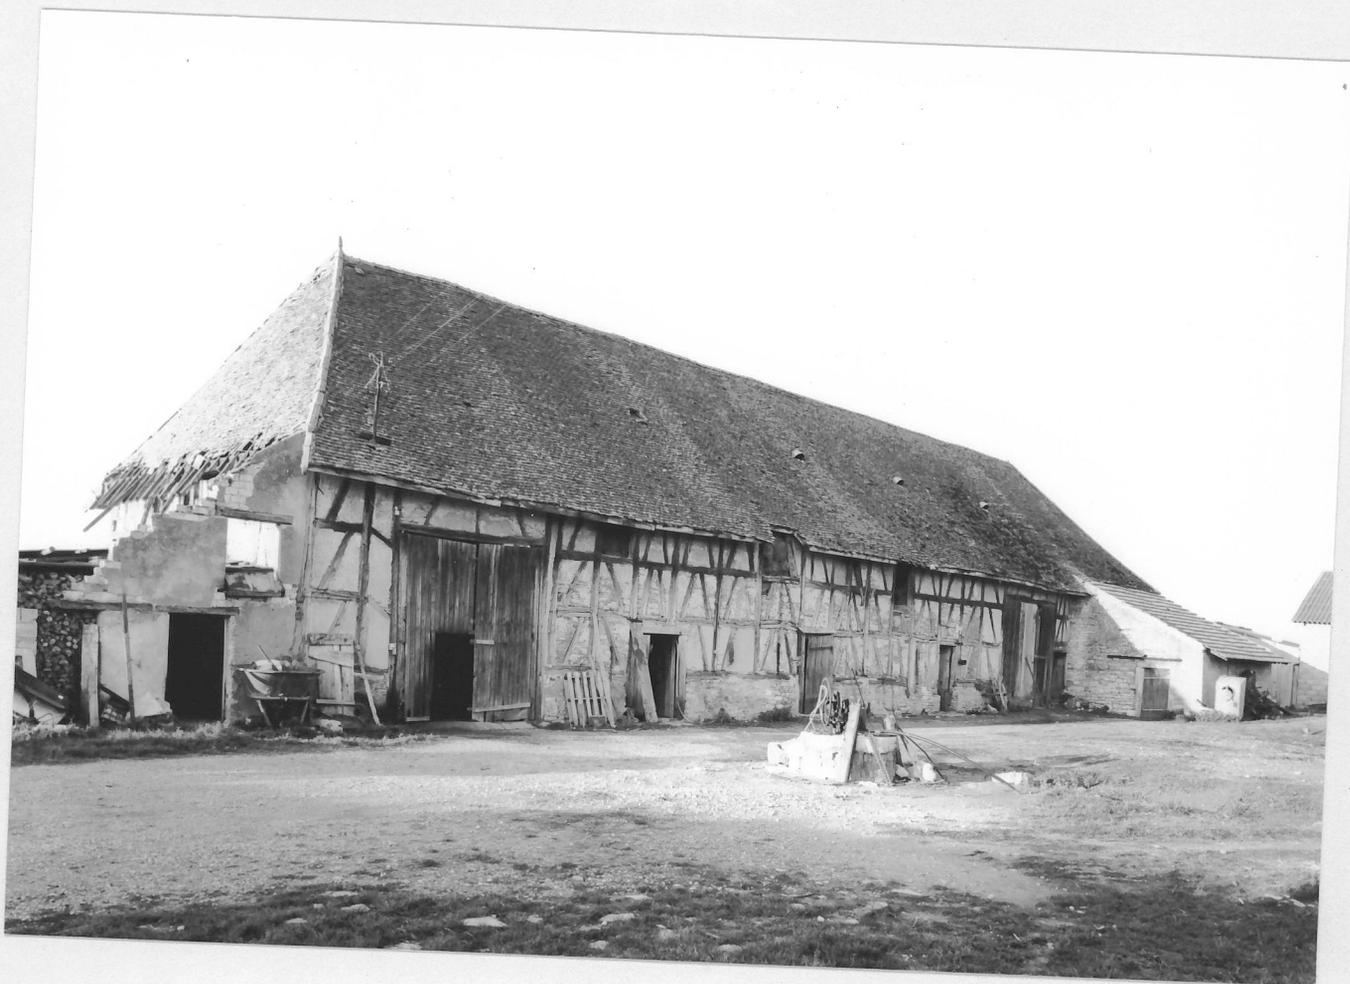
FERME  
(carte IGN. ; f : Verdun-sur-le-  
Doubs ; x = 796 29, y = 210 80)  
Le bâtiment des dépendances ; élé-  
vation antérieure vue de trois-  
quarts gauche
