Localisation : 71  
Aire d'étude : Verdun-sur-le-Doubs  
Commune : Bragny-sur-Saône  
Adresse : 13 rue de Montée

Titre courant : **maison**  
Dénomination : maison

Référence : IA71000372

DEMEURE (cad. 1980, AN, 186)

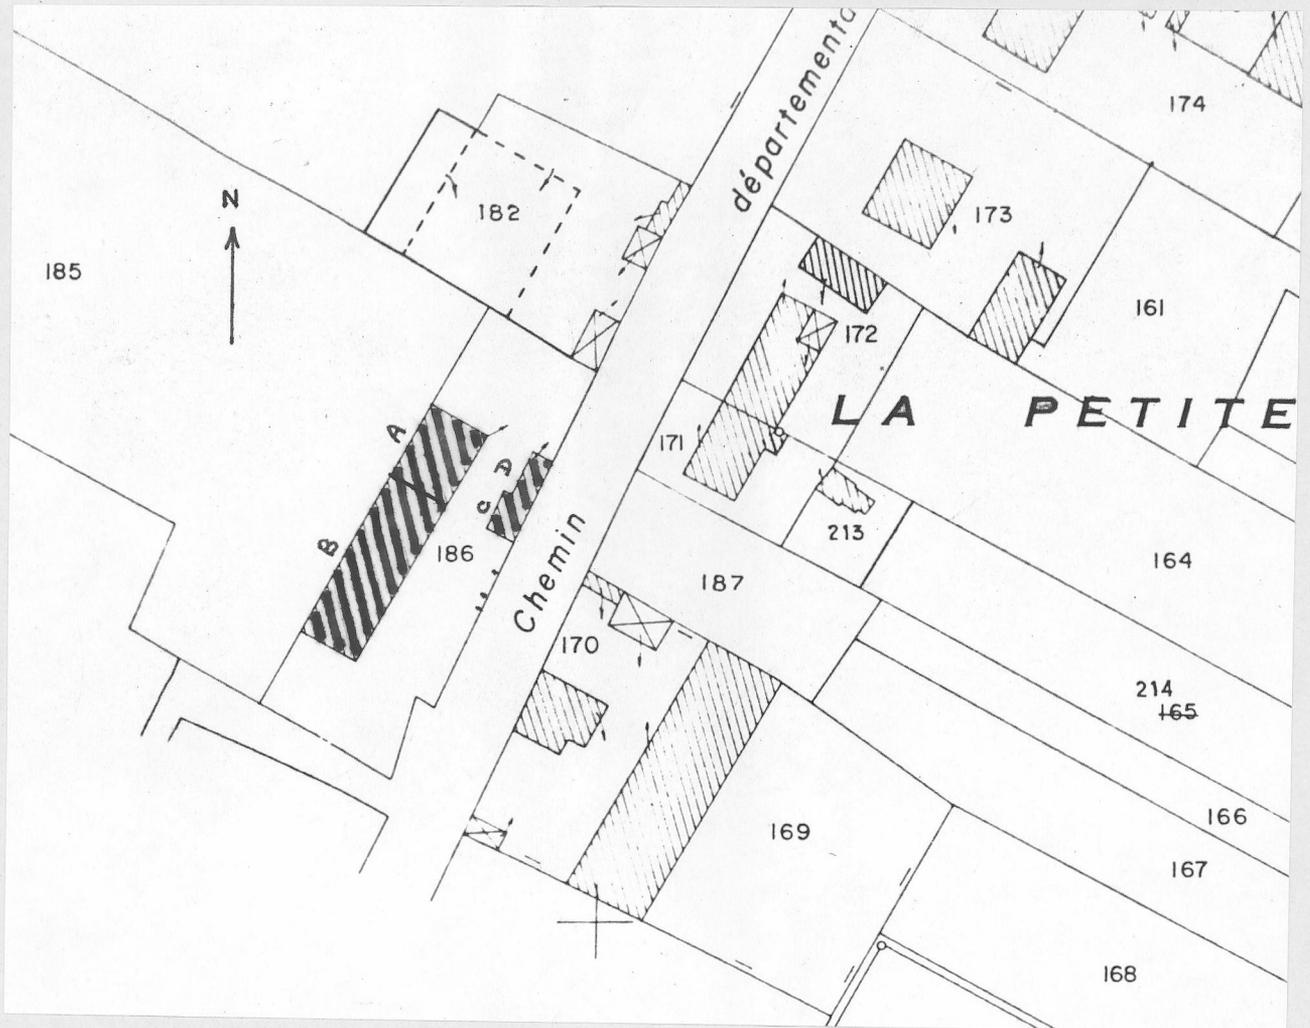
DEMEURE  
(cadastre 1980, AN, 186)  
Relevé du cadastre

- les bâtiments sont implantés sur les côtés antérieur et postérieur d'une cour allongée fermée en bordure de rue par un haut mur enduit. On y accède par une porte ~~à cochère sans~~ sans couverture accostée à gauche d'une porte piétonne (cf. relevé cadastral et fig.)
- le fond de la cour est limité par le corps de logis principal (en A sur le plan cadastral) qui compte 3 travées. Il est flanqué au mur-pignon gauche d'un corps de bâtiment annexe (B), de plan allongé, au même alignement. La façade postérieure de ces 2 corps de bâtiment ouvre sur un grand parc.
- un pavillon isolé (C) flanqué à droite d'un petit corps plus allongé (D) au même alignement sont adossés au mur de clôture, en face du bâtiment principal.

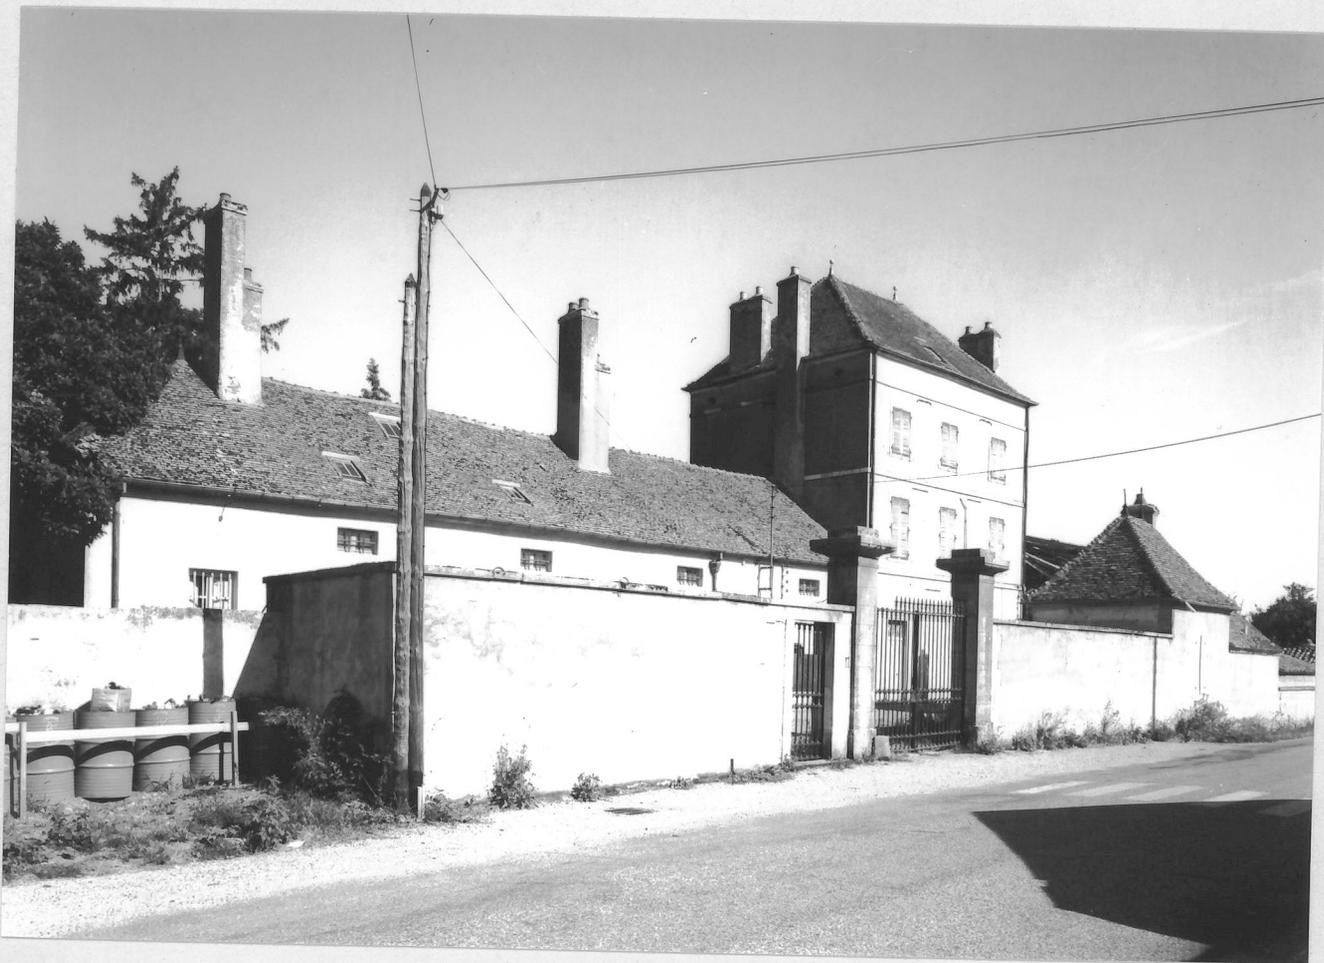
DEMEURE  
(cadastre 1980, AN, 186)  
Vue d'ensemble de trois-quarts gauche

- corps de logis principal (A) : en rez-de-chaussée de plain-pied, 2 étages carrés, comble à surcroît ; logis double en profondeur.
- corps de bâtiment annexe (B) : en rez-de-chaussée de plain-pied, légèrement surélevé sur cave à la partie gauche ; comble à surcroît ; double en profondeur.

- corps de logis principal (A) :
  - . élévation à 3 travées
  - . porte charretière encadrée de 2 portes rectangulaires au rez-de-chaussée (façade)
  - . murs-pignons aveugles
  - . niveaux d'élévation délimités par 3 bandeaux régnaux
  - . corniche à 3 rangs de briques superposés en aplomb, régnaux
- corps de bâtiment annexe (B) :
  - . 4 jours oblongs en façade
  - . entrée de cave en façade sous la fenêtre gauche
  - . 2 fenêtres au même nu (mur de petit-pan gauche)
  - . corniche à 3 rangs de brique superposés en aplomb, régnaux
- pavillon (C) et corps annexe (D)
  - . 1 fenêtre au mur donnant sur la rue (pavillon)
  - . corniche à 3 rangs de brique superposés en aplomb.

- corps de logis principal (A) : toit à croupes.
- corps de bâtiment annexe (B) : toit à croupe gauche.
- pavillon (C) : toit en pavillon.
- corps annexe (D) : toit à longs-pans.
