Localisation : 71  
Aire d'étude : Verdun-sur-le-Doubs  
Commune : Bragny-sur-Saône  
Adresse : 20 rue de Montée  
Titre courant : **maisons**  
Dénomination : maisons

Référence : IA71000373

Maisons (parcelle 115)  
20, rue de Montée

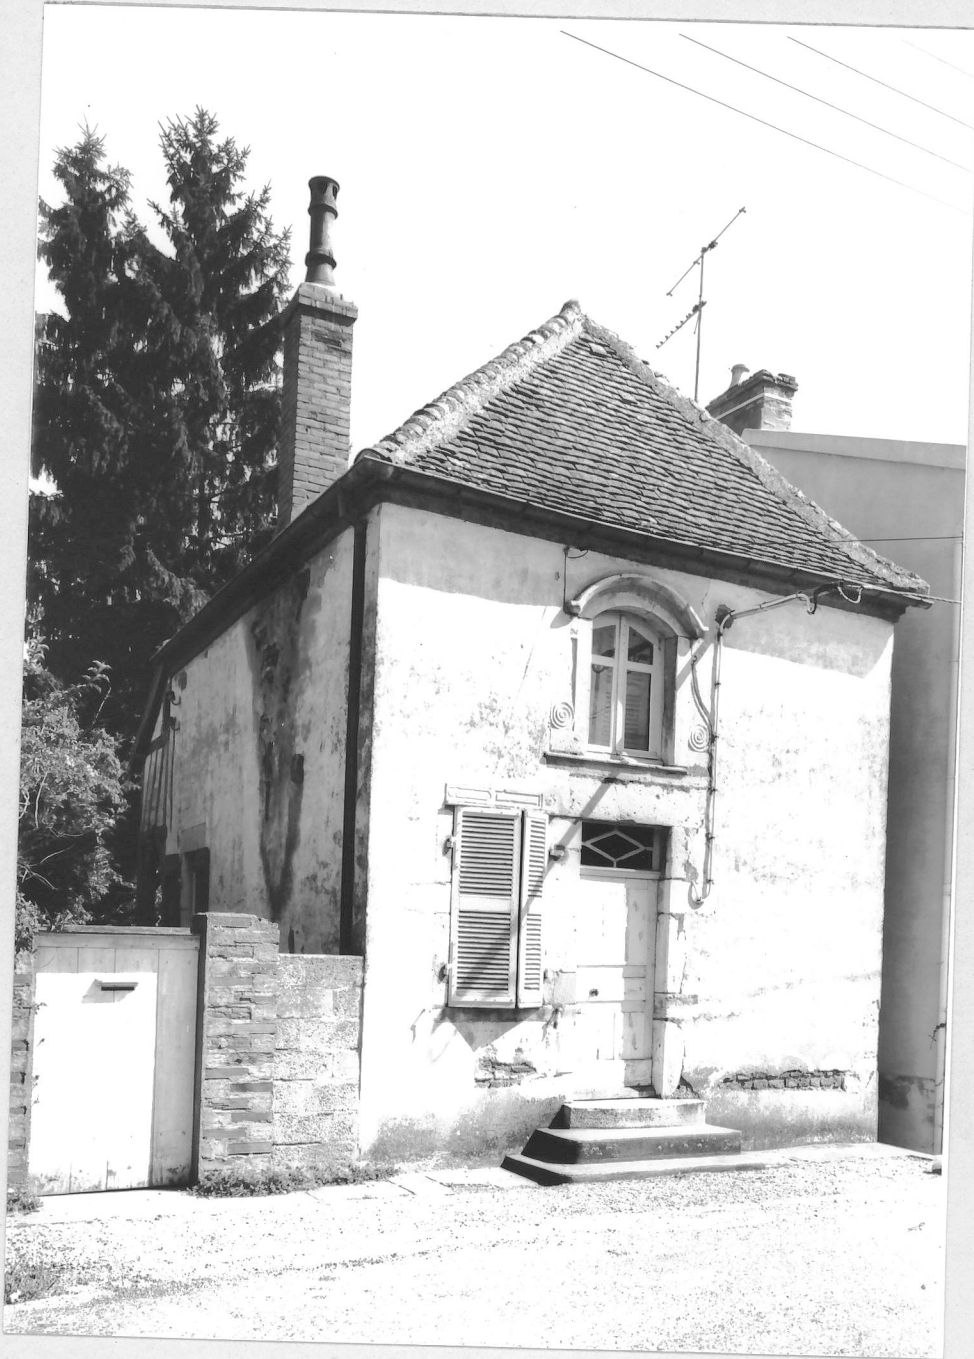
86.71.25 V  
Cliché M. ROSSO

MAISON  
(cadastre 1980 AO 115)  
Bâtiment principal ; façade antérieure  
sur rue.

- 2 petits bâtiments de plan rectangulaire, séparés, sont implantés sur les côtés antérieur et postérieur d'une cour fermée en bordure de rue.
- le bâtiment principal est implanté sur l'angle antérieur droit de la cour ; sa façade est située au mur de petit-pan antérieur, en bordure de rue (fig. 1). Il est flanqué à l'arrière d'un comble en surplomb formant galerie au rez-de-chaussée (fig. 2).
- un second bâtiment d'habitation, encore plus petit que le précédent, est disposé à l'arrière de la cour.

- bâtiment antérieur :
  - . une travée en façade ; porte accostée à gauche d'une fenêtre ; étage éclairé par une lucarne en arc segmentaire et à volutes (emploi ; cf. fig. 1)
  - . une fenêtre à appui en bois à la partie postérieure du mur de la pan gauche.
  - . galerie sous comble composée de poteaux de bois, renforcés par des aisseliers courbes ; les poteaux antérieurs reposent sur un muret à chaperon mouluré en pierre de taille ; le comble est desservi par un escalier en bois situé au fond de la galerie (fig. 2).
  - . accès au logis depuis la façade postérieure par un degré.
  - . corniche à 3 rangs de briques superposés en aplomb.
- bâtiment postérieur :
  - . un jour en façade.
  - . une niche remployée en façade ornée d'un décor floral en bas-relief.
  - . corniche à 3 rangs de briques superposés en aplomb, régnante.
