Localisation : 71
Aire d'étude : Verdun-sur-le-Doubs
Commune : Bragny-sur-Saône
Adresse : rue de Vornay
Titre courant : **maison**
Dénomination : maison

Référence : IA71000374

MAISON

Maison (parcelle 179)
Rue de Vornay

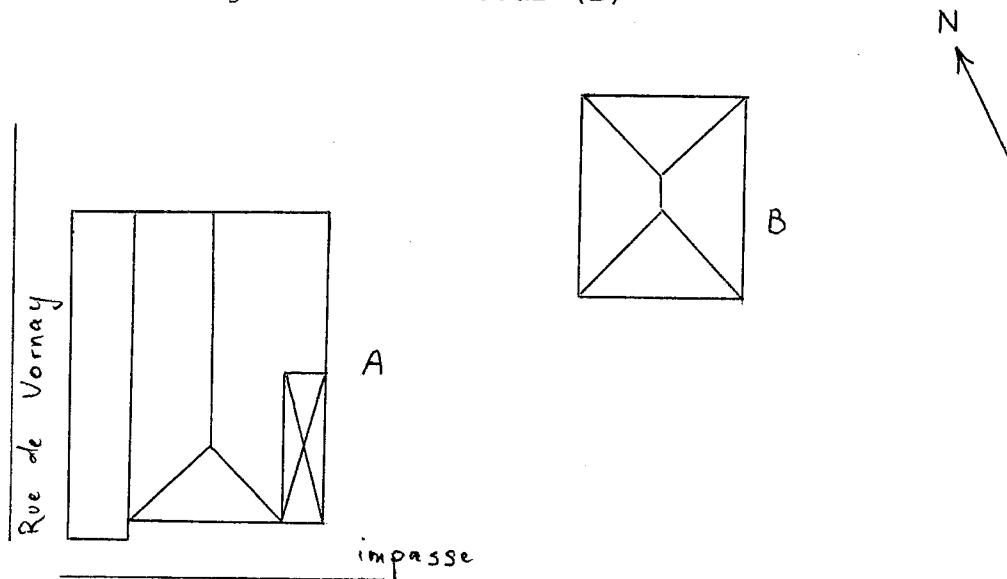
- maison composée d'un corps principal flanqué à l'arrière d'un corps en appentis de même longueur qui longe la rue principale. La façade antérieure ouvre sur une cour fermée ; le mur de petit-pan gauche, qui présente une légère avancée au niveau du corps en appentis, borde un chemin sans issue (maison en A sur le plan).
- un petit bâtiment de plan rectangulaire abritant une remise est situé au fond et à gauche de la cour (B)

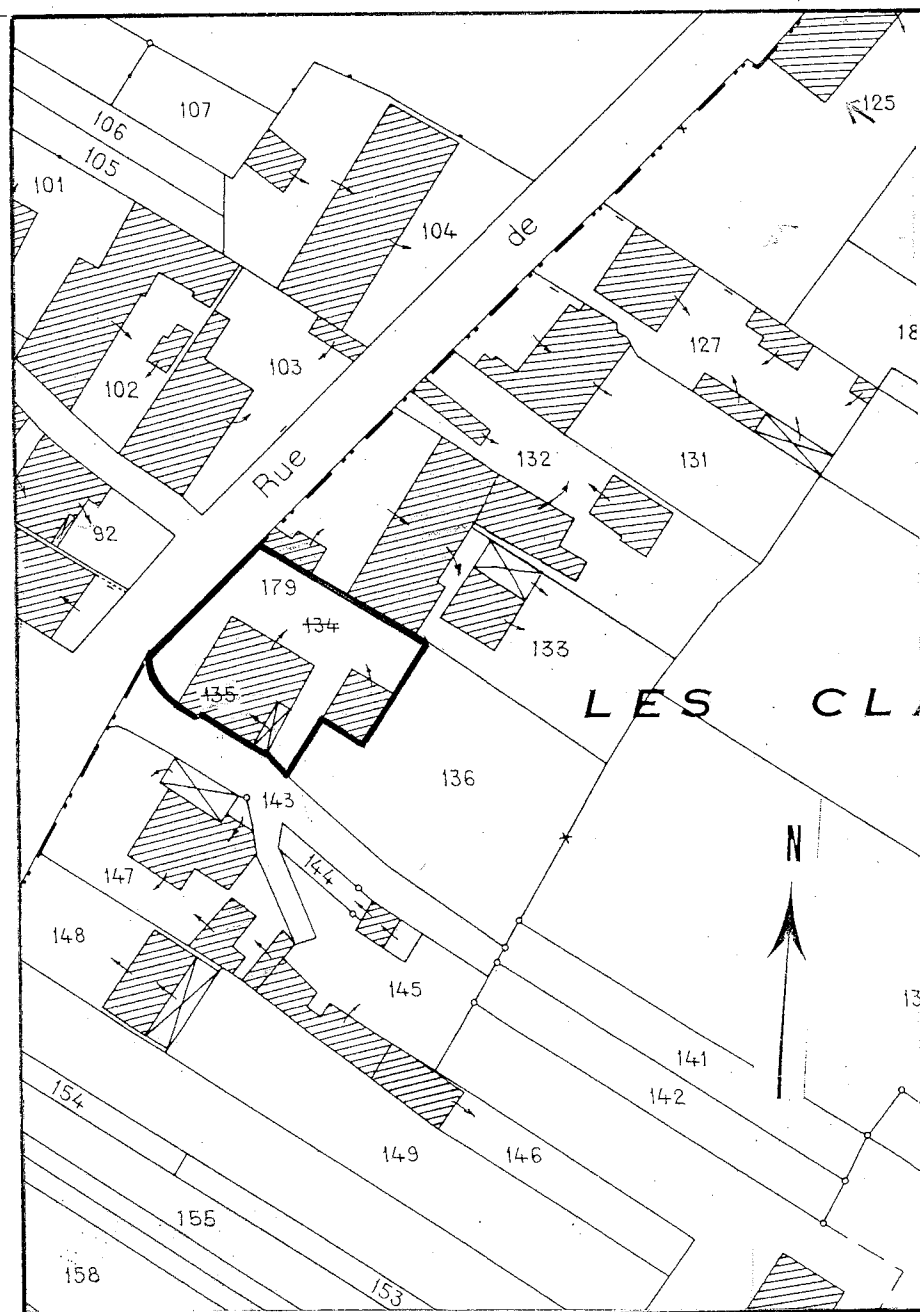
Pl. I : Plan de situation

Extrait du plan cadastral, 1980, AO, 1 / 1000

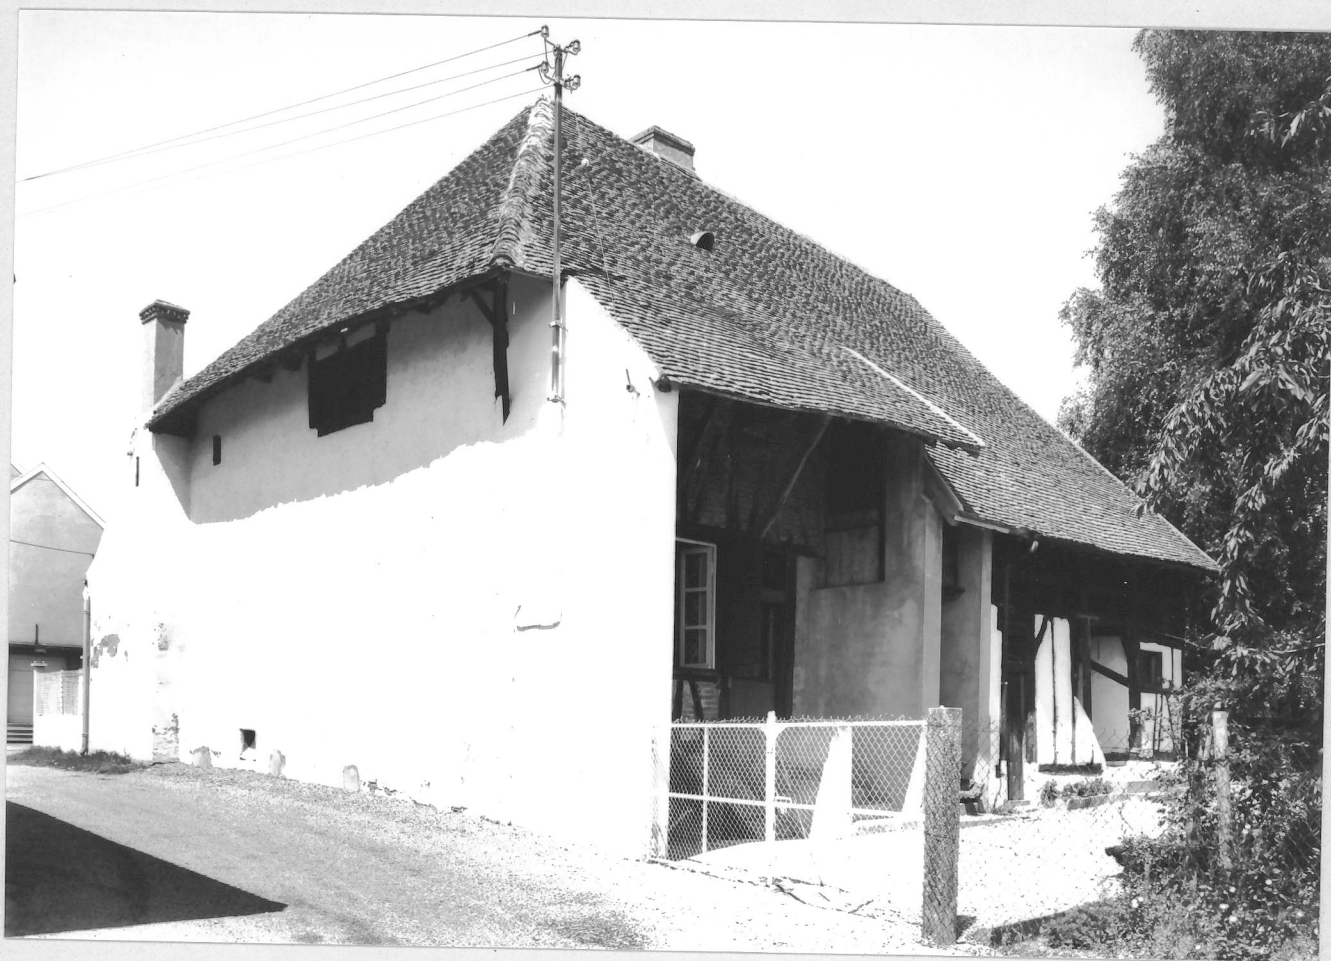
86.71.21 V
Cliché M. ROSSO

MAISON
(cadastre 1980 AO 179)
Élévation vue de trois-quarts gauche

- . auvent en façade formé de 2 toits en appentis de pente différente ; auvent au mur de petit-pan gauche
- . corniche à 3 rangs de brique superposés en aplomb (mur antérieur du corps en appentis).

Cette maison à pan-de-bois du XVIIIe siècle, qui a été très mal restaurée, semble appartenir à un type d'habitation qui était sans doute fréquent dans la commune de Bragny-sur-Saône où les vestiges de pan-de-bois sont très nombreux. Malheureusement, la plupart d'entre elles ont été défigurées par des transformations abusives, c'est notamment le cas de la maison située à gauche de celle-ci qui présente un plan comparable (maison cadastre 1980 AO 147).
