Localisation : 71
Aire d'étude : Verdun-sur-le-Doubs
Commune : Bragny-sur-Saône
Adresse : C.D. 171
Titre courant : **ferme**
Dénomination : ferme

Référence : IA71000375

FERME

FERME (cad. 1980, AT, 84-85-87-134-135)

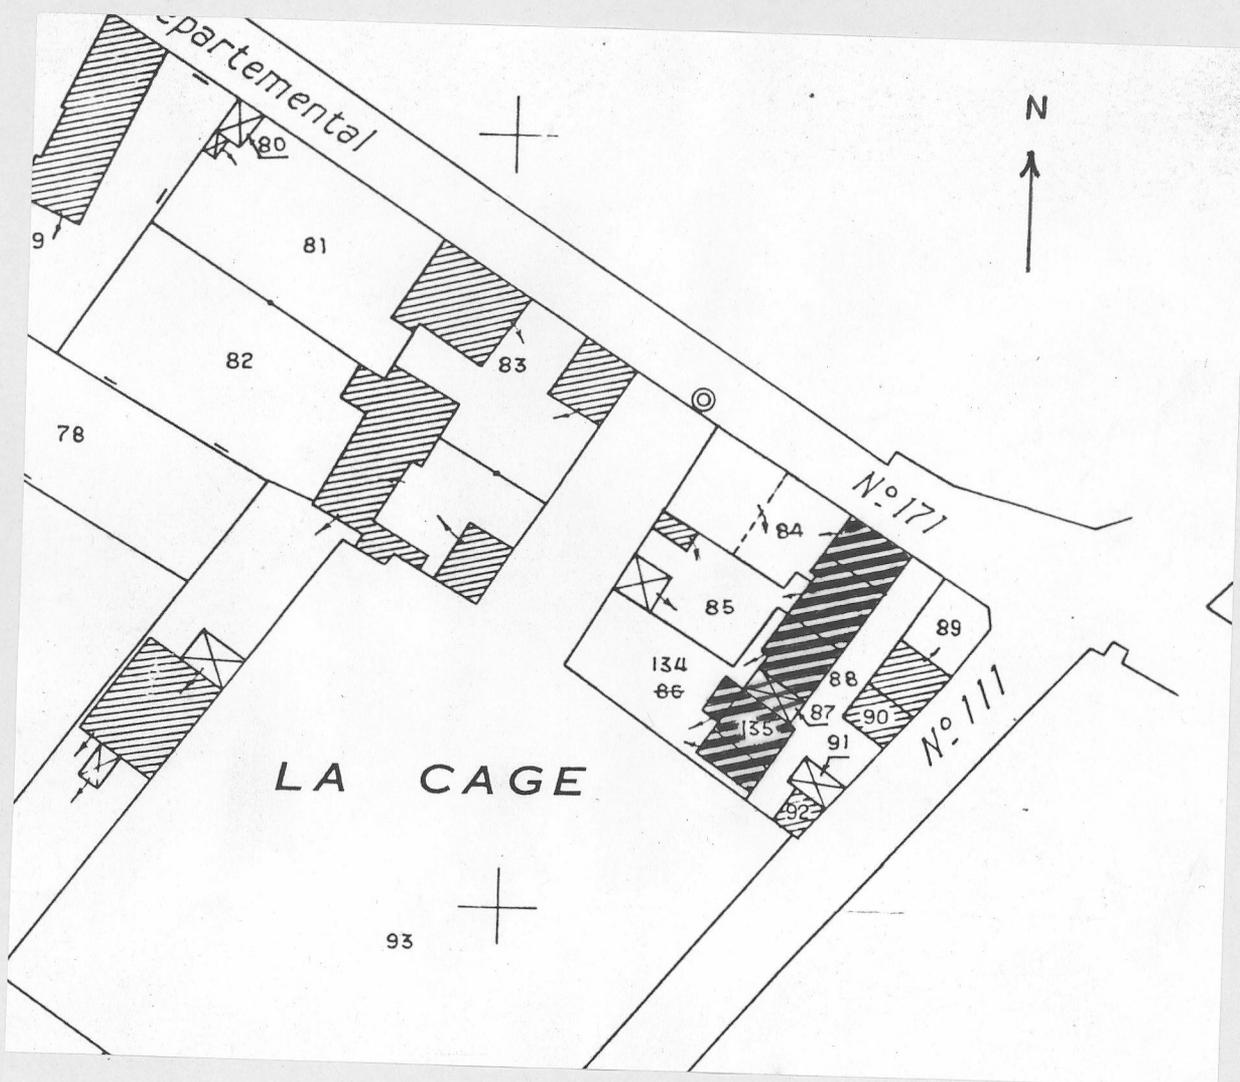
FERME
(cadastre 1980 AT 84-85-87-134-135)
Relevé cadastral.

Bâtiment de plan très allongé abritant sous le même toit, et de droite à gauche, un logis (p. 84), une écurie (p. 85), un second logis (p. 85) de même type que le précédent, un troisième logis (p. 134), une grange (p. 87) ; puis une étable (p. 135) et une remise (p. 134) sous fenil, en avancée en façade. Le bâtiment est doublé à l'arrière par différents corps en appentis (scaillardes et fours à pain pour les logis) qui, en plan, ne sont pas tous au même alignement (cf. relevé cadastral).

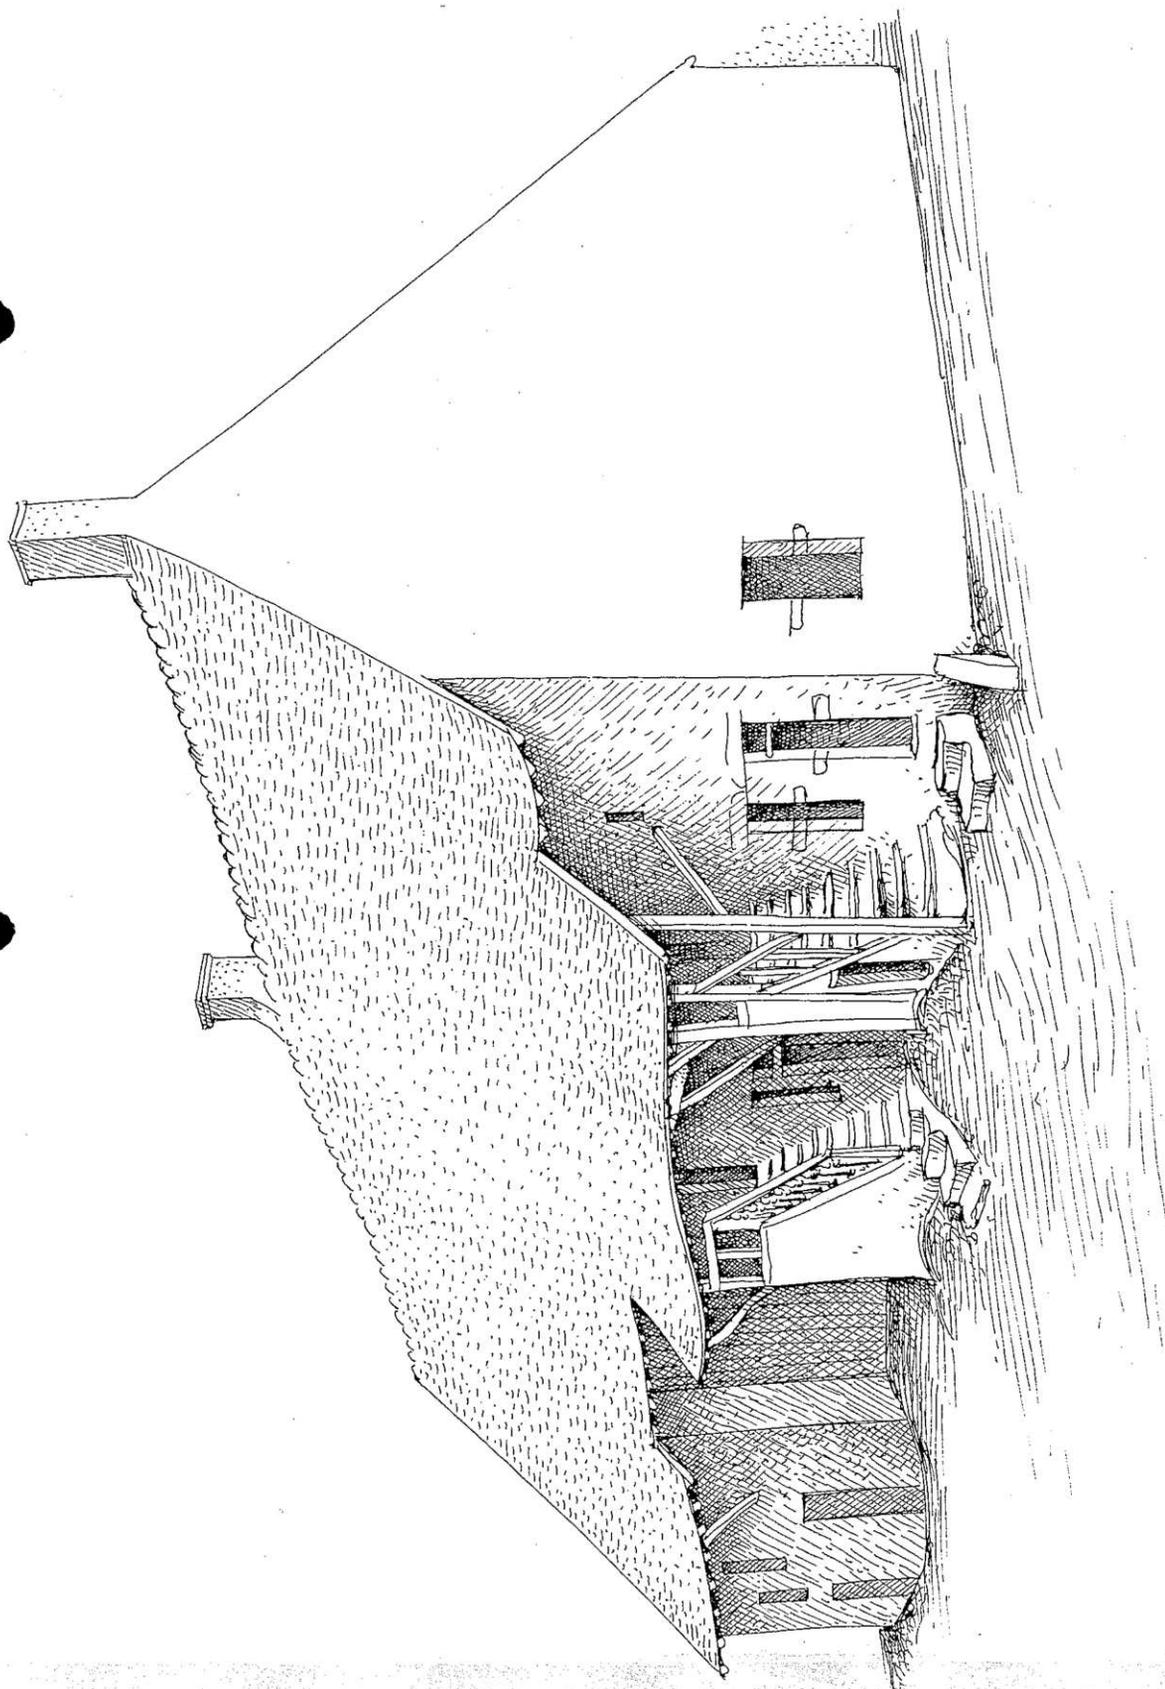
104. Bragny-sur-Saône.

Près des communs de l'ancien château, ce bâtiment long regarde l'Orient. Il abrite deux logis puis des granges et dépendances. Vers le pignon sur rue, à l'angle protégé par un buttoir, se trouvait un petit commerce. Les deux escaliers de bois montant au grenier supportent une forte avancée de toit. Le second escalier, plus soigné, a des balustres tournés, le logis adjacent a une porte à imposte.

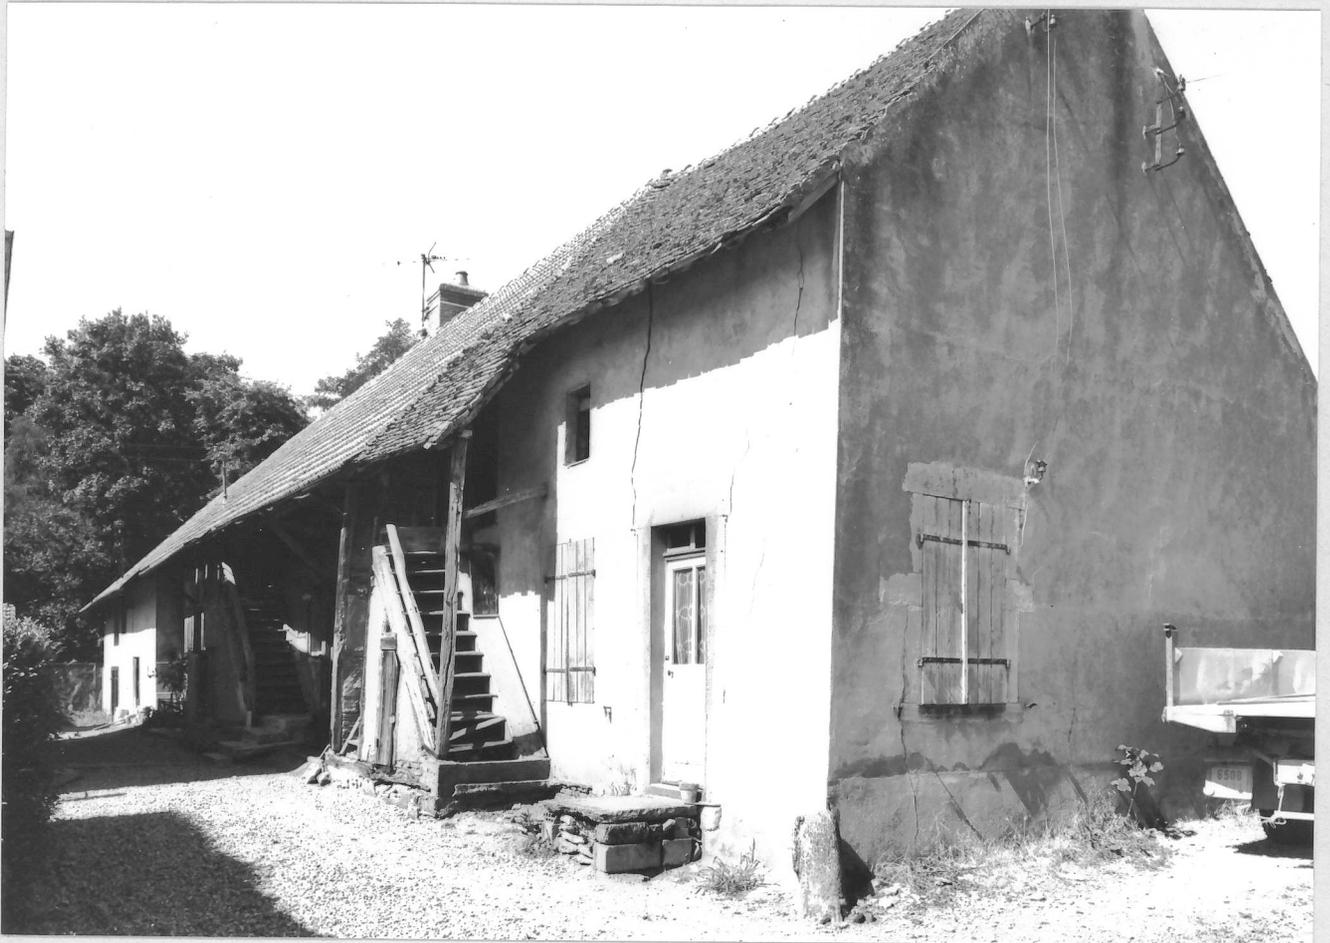
fig. 1.

Vue d'ensemble de trois-quarts droit

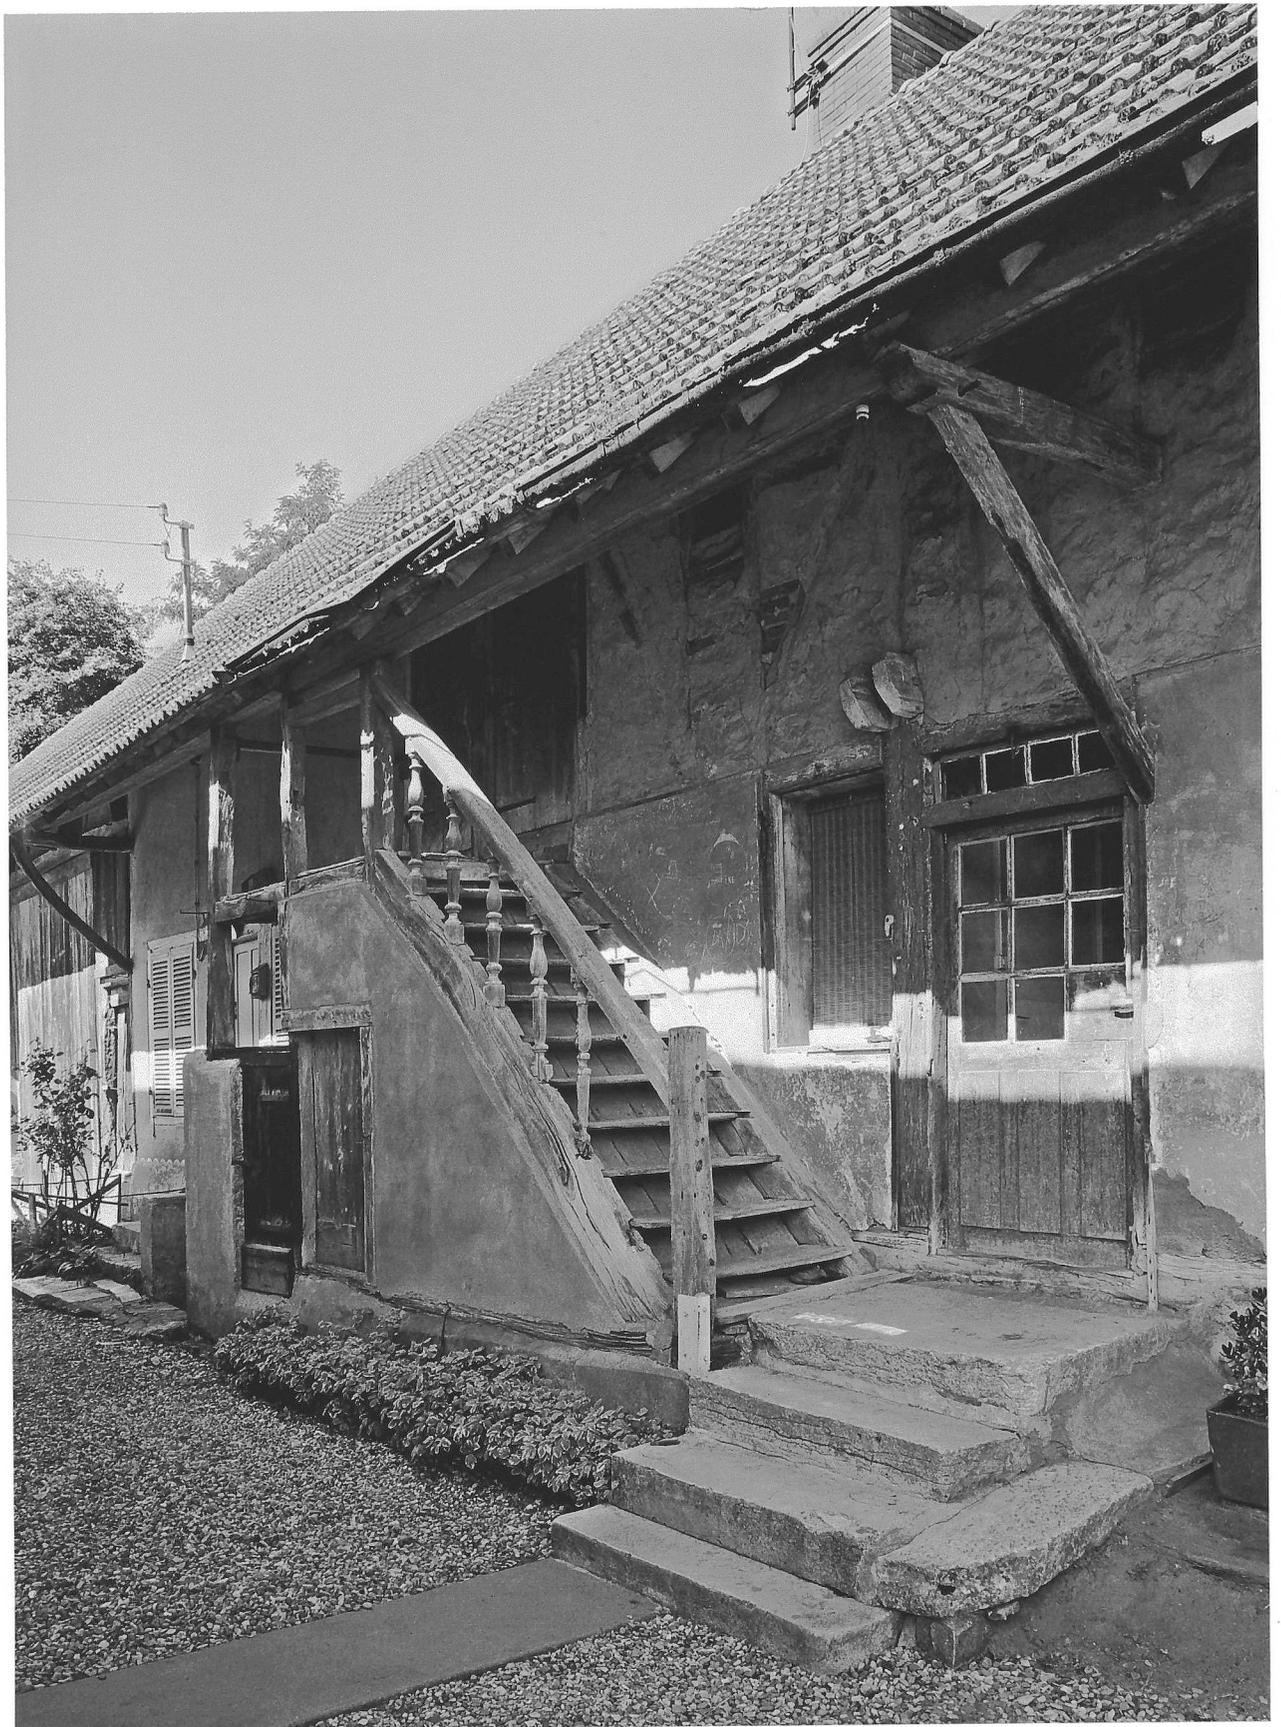
Fig. 02 Partie logis.

- . escaliers en bois parallèles au mur en façade donnant accès au comble (grenier) par une porte-haute (à gauche des logis p. 84 et 85) ; tous deux sont munis d'un réduit (poulailler ?) sous la volée.
- . porte accostée d'une fenêtre ; encadrements en bois (logis p. 85) ; les autres portes et fenêtres, rectangulaires au rez-de-chaussée semblent toutes pourvues d'encadrements en pierre ; une fenêtre à encadrement en pierre de taille apparente à gauche et au rez-de-chaussée du mur-pignon antérieur (logis p. 84) ; mur-pignon postérieur aveugle.
- . accès aux logis par 3 degrés droit.
- . auvent en façade à décrochements au niveau des logis (cf. figures) soutenu par des aisseliers et par les poteaux des escaliers.
- . chasse-roue à gauche du mur-pignon antérieur.

- ces remaniements successifs ont profondément altéré l'homogénéité de ce bâtiment qui devait sans doute être entièrement construit en pan-de-bois. Cependant, la façade antérieure du logis parcelle 85 a conservé son état d'origine : l'agencement des ouvertures (porte accostée d'une fenêtre) est tout-à-fait caractéristique des logis à pan-de-bois ; le développement de l'escalier en bois qui se prolonge à gauche par un petit réduit à poteaux de bois doublant l'accès au grenier par une échelle de meunier paraît tout-à-fait original puisqu'on retrouve la même disposition au logis droit (p. 84).
