Localisation : 71  
Aire d'étude : Verdun-sur-le-Doubs  
Commune : Saint-Martin-en-Gâtinois  
Titre courant : **fermes**  
Dénomination : fermes

Référence : IA71000379

Dossier d'inventaire topographique établi en 1986, 2002 par Olivereau Christian ; Fromaget Brigitte

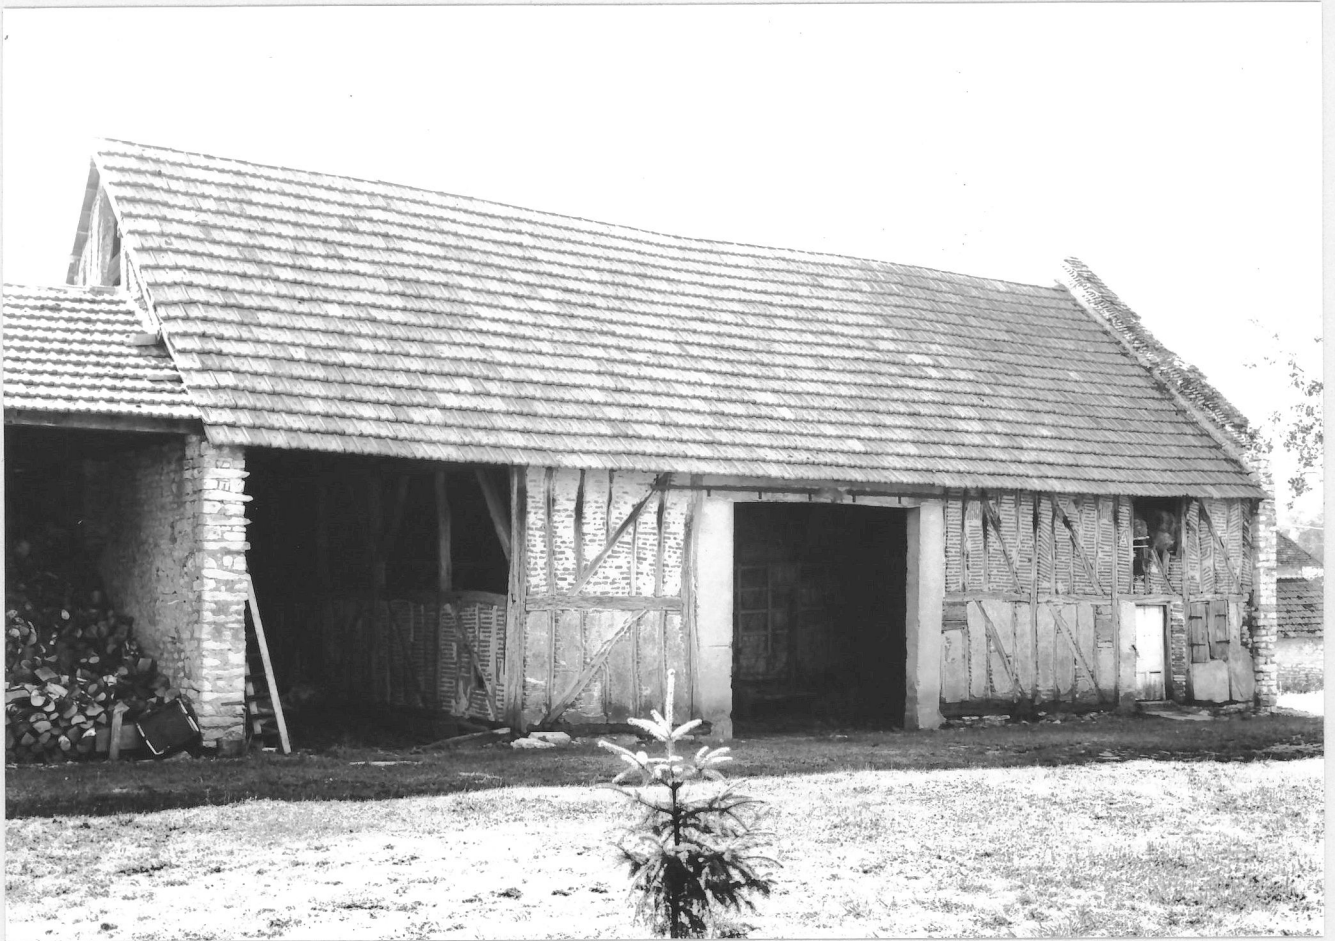
86.71.17 V  
Cliché M. ROSSO

FERME  
(cad. 1972 ZE 36)  
Le bâtiment des dépendances, éléva-  
tion antérieure

. pan-de-bois ; hourdis de brique apparente ou enduite ; hourdis de torchis (ZC 52) - structure du pan-de-bois : entretoises et écharpes (ZB 112) ou décharges et tournisses (ZE 30, ZE 36).

- toits à longs-pans ; toits à croupes (bâtiments d'habitation et de dépendances) ; pignon découvert (ZE 36).
- toits en pavillon (colombiers) ; toits en appentis (corps annexes, porcheries) ; toits à 2 pans (porcheries ; chambre à four).
