Localisation : 71
Aire d'étude : Verdun-sur-le-Doubs
Commune : Saunières
Adresse : R.D. 154 et 1ère ferme
Titre courant : ferme
Dénomination : ferme

Référence : IA71000388

FERME

Verdun-sur-le-Doubs
FERME (Cad. 1936 B 457-458)

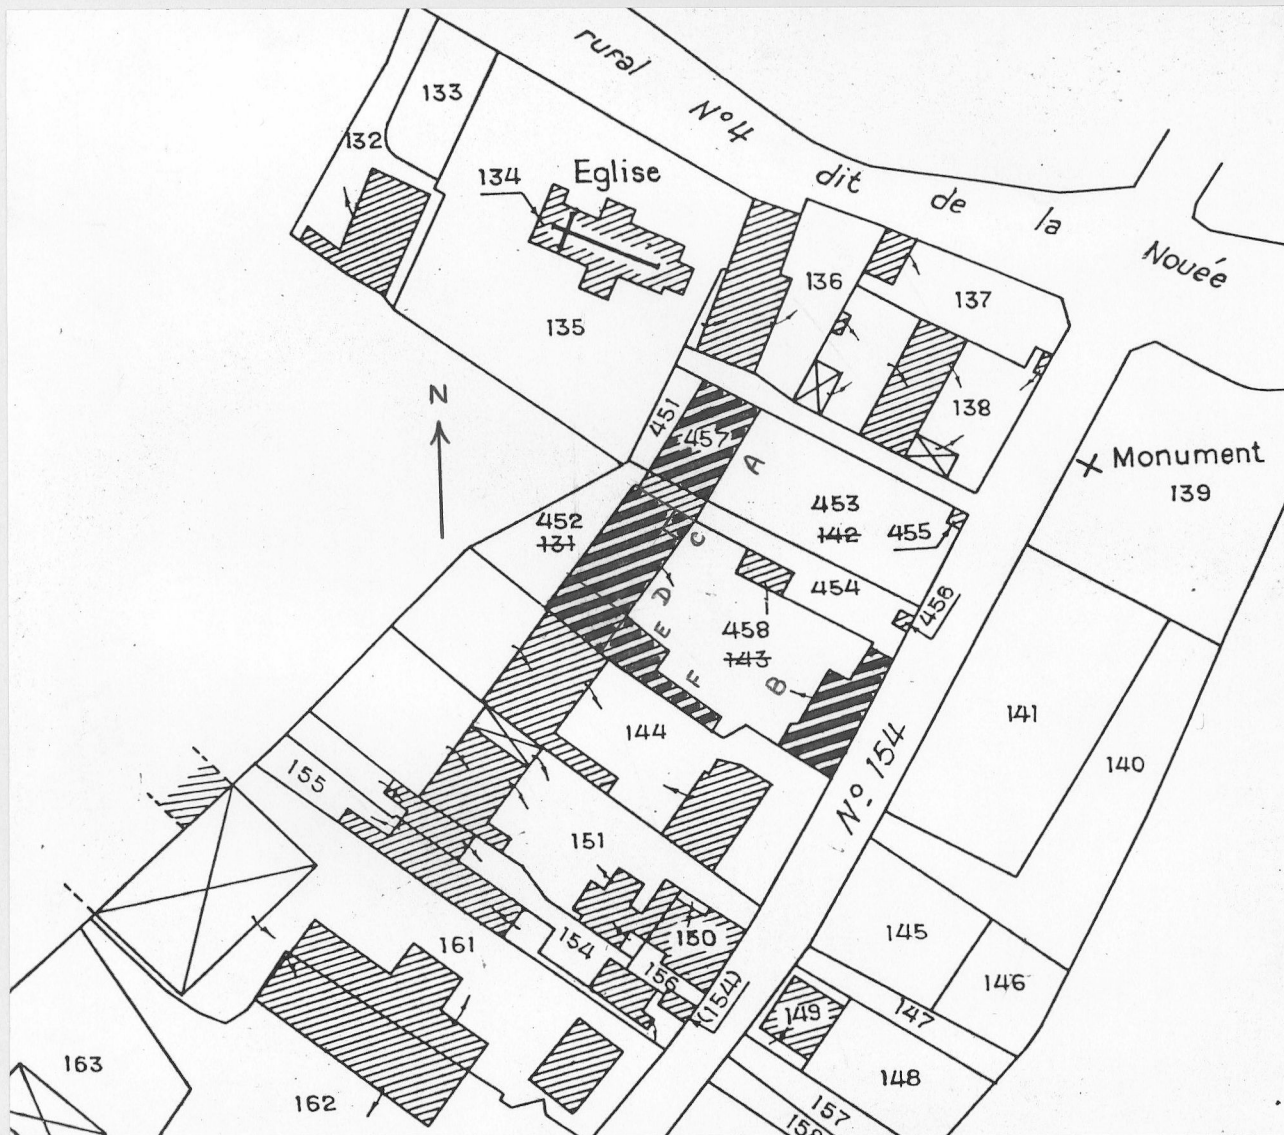
FERME (1936 B 457)
Plan-masse et de situation,
extrait du plan cadastral au 1 : 1250e

Le bâtiment d'habitation (en A sur le plan-masse) est disposé au Nord, à l'arrière d'un jardin potager, clos en bordure de rue. On y accède par un chemin privé qui longe le côté droit de la cour (fig. 1).

Au Sud du bâtiment d'habitation, le bâtiment des dépendances (D) est composé d'un corps principal abritant sous le même toit une grange, une étable et une écurie sous fenils ; et d'un colombier dans oeuvre à l'angle antérieur droit de la façade (C) ; il est relié au bâtiment d'habitation par un corps en appentis (adjonction tardive ?) et flanqué à gauche de la porte charretière d'une remise (E) et des porcheries (F), en retour d'équerre sur la cour (fig. 2).

Le côté antérieur gauche de la cour est délimité par un bâtiment à pan-de-bois (B) qui faisait fonction de remise au rez-de-chaussée et de séchoir à houblon à l'étage. Il est flanqué d'une autre remise sous appentis, à droite de la façade sur cour et d'un petit hangar au mur de petit-pan gauche, à l'alignement du mur-gouttereau sur rue (fig. 3).

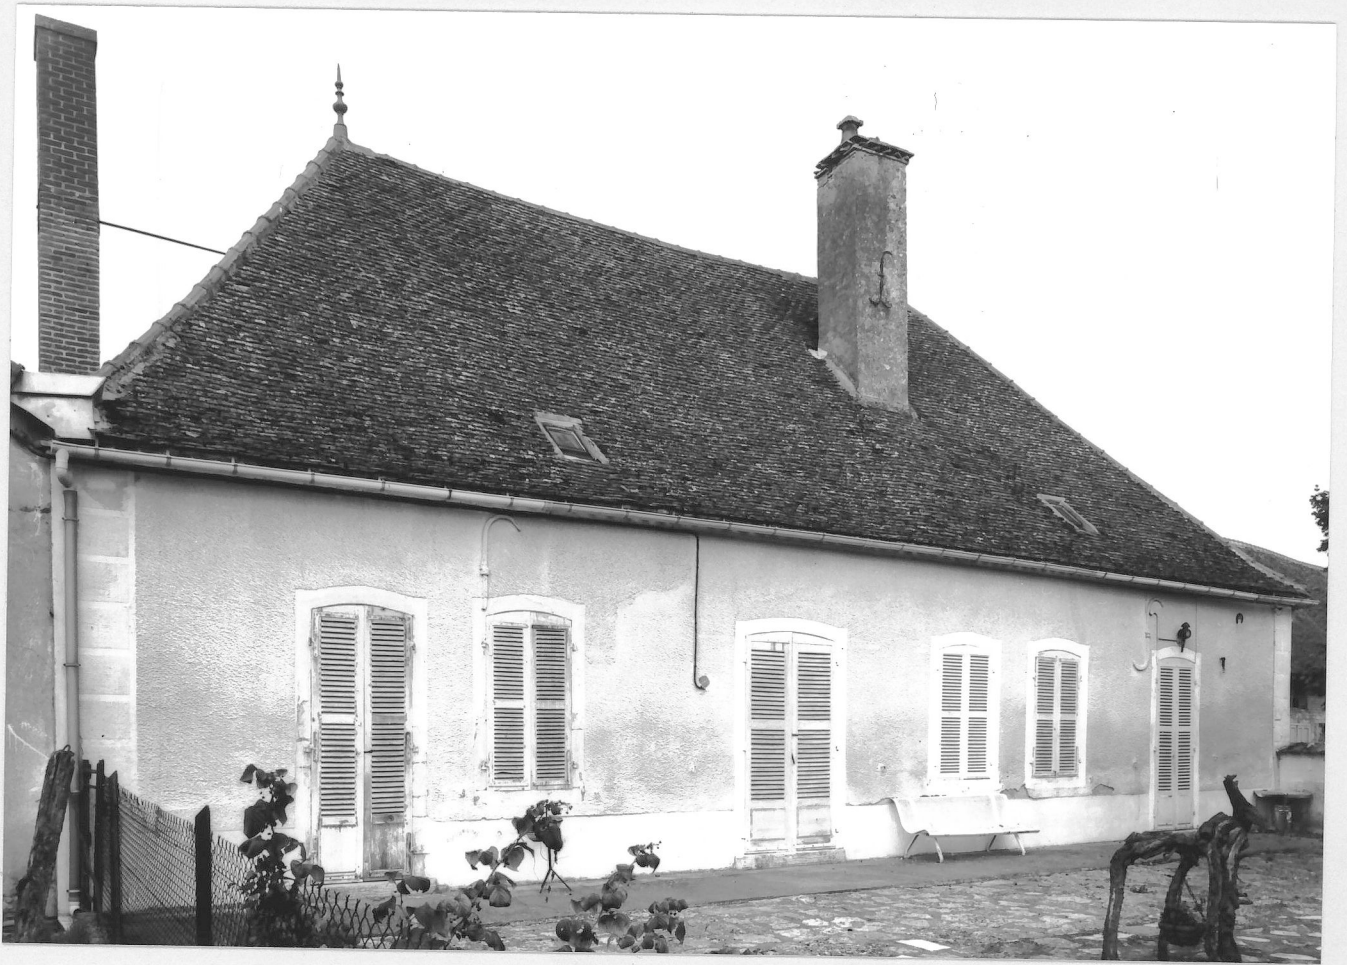
fig. 1.

FERME (1936 B 457)
Bâtiment d'habitation, élévation
antérieure

Logis en rez-de-chaussée de plain-pied en double profondeur ; comble à surcroît.

- bâtiment d'habitation :

- * ouvertures du mur-gouttereau antérieur sur cour à linteaux délardés en arc segmentaire
- * surcroît aveugle
- * corniche à 3 rangs de brique, à "dents-de-scie"

- bâtiment d'habitation : toit à croupes ; épis de faitage en céramique
- bâtiment des dépendances : toit à longs-pans
- colombier : toit en pavillon
- remise, séchoir : toit à croupe gauche, toit en appentis.

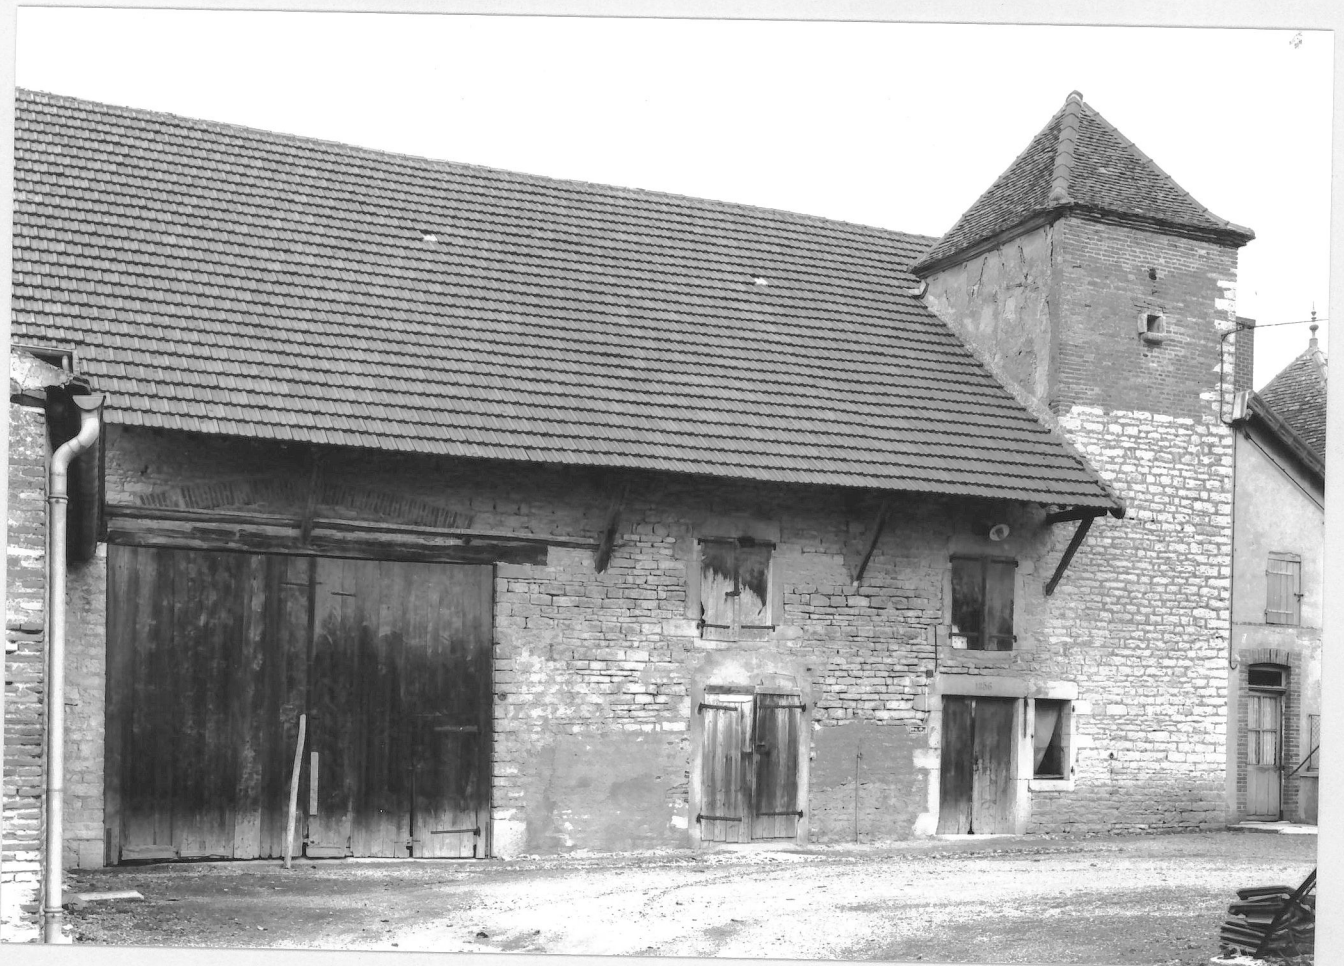
fig. 2.

FERME (1936 B 458)
Bâtiment des dépendances et
colombier

- dépendances :

- * linteau de la porte charretière couronnée d'un arc de décharge en brique
- * auvent sur aisseliers droits (façade sur cour)

- colombier :

- * une fenêtre au rez-de-chaussée
- * ouverture pour les pigeons donnant au Sud-Est
- * corniche à 3 rangs de brique superposés en aplomb
- * nichoirs en poterie

L'utilisation de matériaux aussi différents que la pierre, le pan-de-bois et la brique rendent difficile la compréhension de cet ensemble hétérogène aujourd'hui partagé entre plusieurs parcelles. Il semble pourtant probable que le bâtiment des dépendances a été entièrement reconstruit en 1856, à l'alignement du colombier.

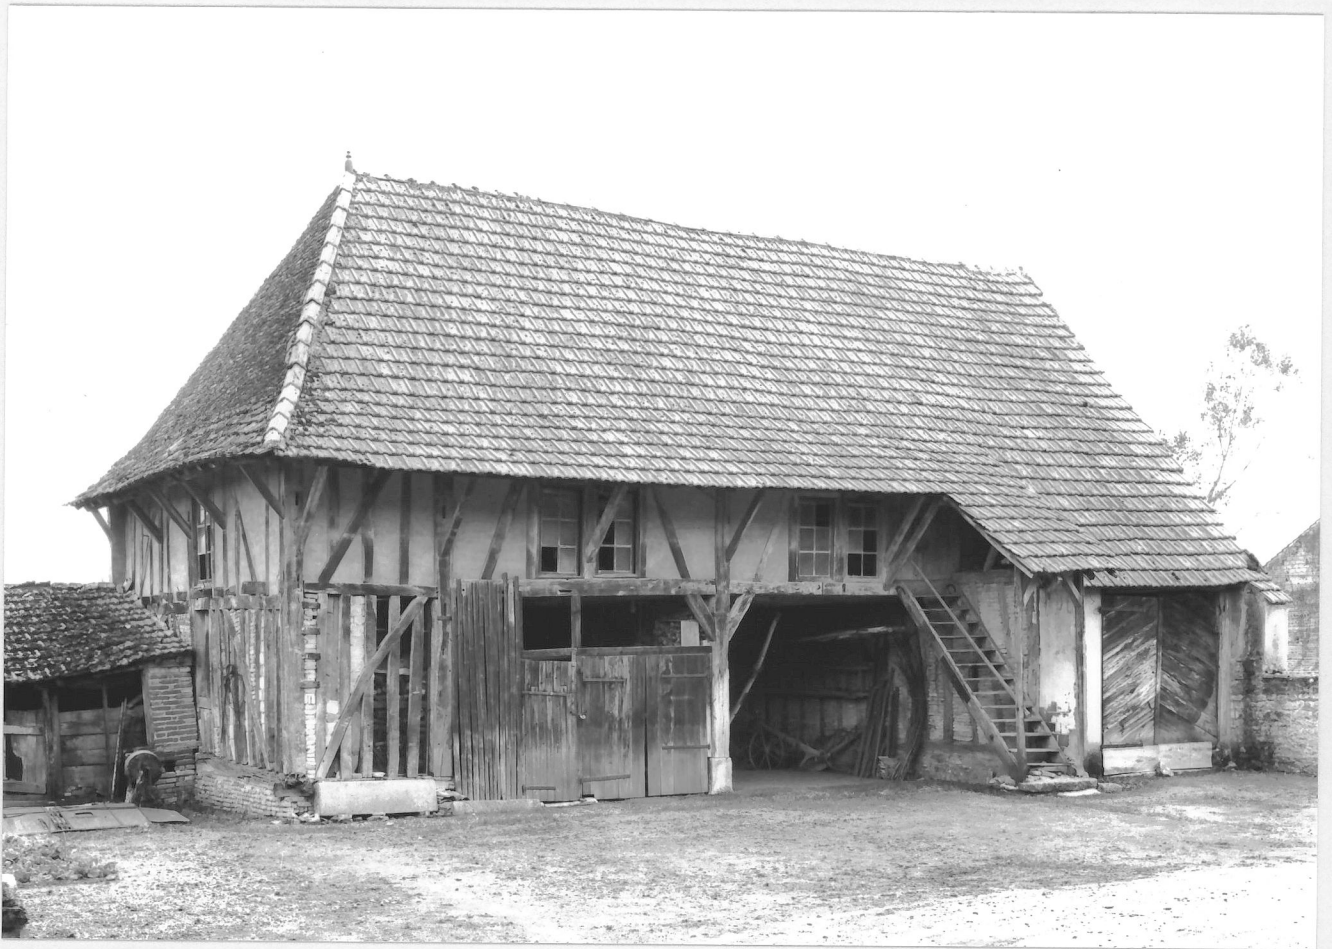
fig. 3.

FERME (1936 B 458)
Bâtiment abritant les remises
et le séchoir

- * pan-de-bois ; hourdis de brique ; enduit partiel (bâtiment abritant les remises et le séchoir)
- * brique apparente (remise adossée aux dépendances et porcheries ; tiers supérieur du colombier)
- * pierre de taille calcaire (encadrements des ouvertures du bâtiment d'habitation et du bâtiment des dépendances)

- remise, séchoir :

- * comble éclairé par des fenêtres, jumelées en façade
- * accès au comble par une échelle de meunier adossée à la remise en avancée
- * auvent sur aisseliers droits (mur-gouttereaux et mur de petit-pan gauche).
