Localisation : 71
Aire d'étude : Verdun-sur-le-Doubs
Commune : Allerey-sur-Saône
Adresse : R.D. 970
Titre courant : **ferme**
Dénomination : ferme

Référence : IA71000395

Dossier d'inventaire topographique établi en 1986, 2002 par Olivereau Christian ; Fromaget Brigitte

FERME (cad. 1978, AM, 63)

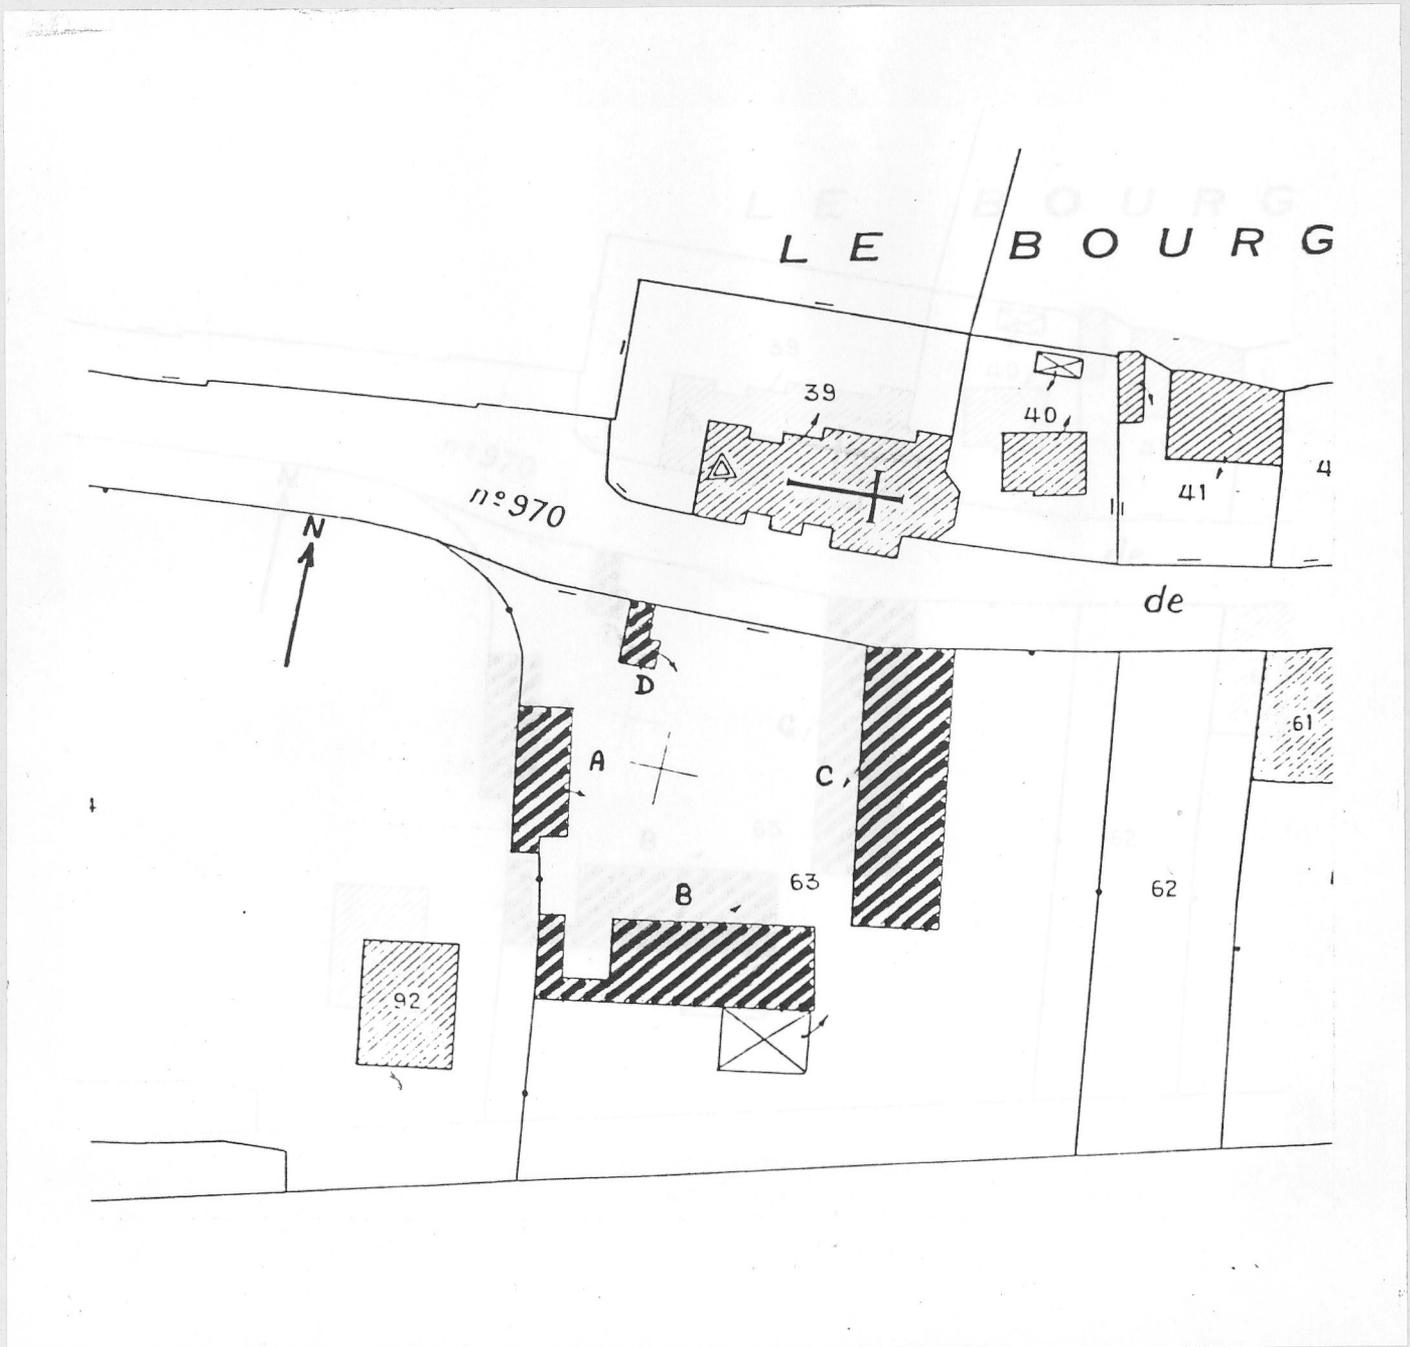
FERME, R.D. 970
(cadastre 1978 AM 63)
Relevé du cadastre.

- les bâtiments sont implantés sur les 4 côtés d'une cour fermée et située en contrebas de la rue.
- l'actuel bâtiment d'habitation est situé à droite de la cour (en A sur le relevé du cadastre). Il s'agit d'une construction relativement récente (de la fin du XIXe siècle).
- le bâtiment délimitant le fond de la cour (B) abrite sous le même toit un logis flanqué à gauche de 2 granges et d'une étable. Les porcheries, de plan en équerre, sont adossées au mur-pignon droit, à l'alignement du mur-gouttereau postérieur.
- le bâtiment des dépendances situé à gauche de la cour, de plan très allongé, abrite sous le même toit 3 granges et 3 étables (C ; fig. 1).
- un colombier de plan approximativement carré est implanté sur l'angle antérieur gauche de la cour. Il abrite au rez-de-chaussée une chambre à four dont la saillie est encore bien visible au mur Nord (D).

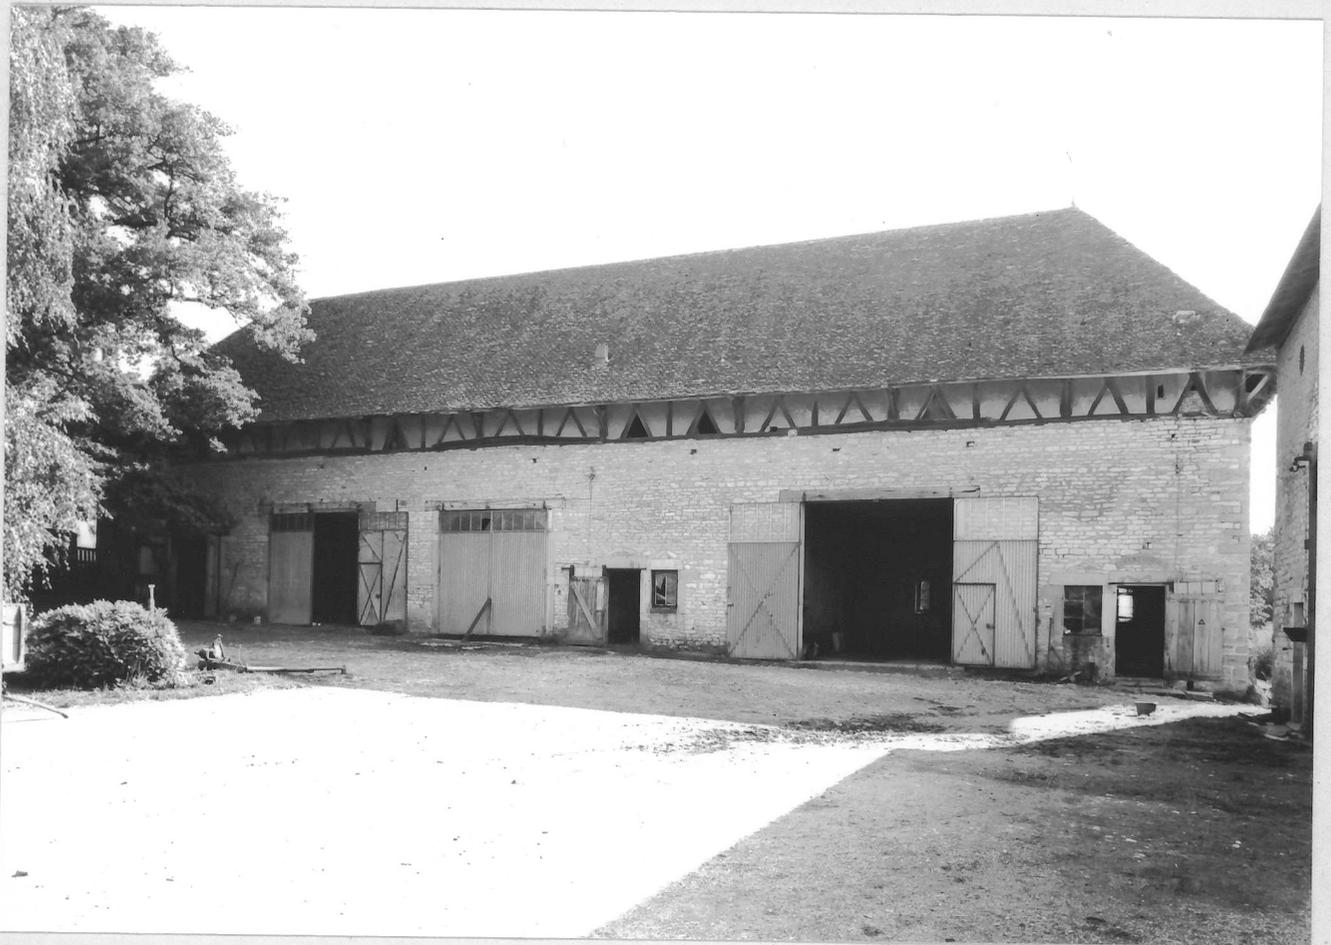
FERME
(cadastre 1978 AM 63)
Le bâtiment des dépendances,
façade sur cour

- logis et dépendances B (bâtiment remanié)
- bâtiment des dépendances C :
 - . arcs de décharge en brique au-dessus de chaque porte d'étable.
 - . pan-de-bois au surcroît en forme de croix-de-Saint-André.
 - . auvent régissant.
- colombier D :
 - . élévation à 3 niveaux.
 - . une porte et une fenêtre au rez-de-chaussée à encadrements en pierre de taille ; une ouverture à encadrement en bois au second niveau ; 2 petites pour les pigeons avec tables d'envol saillant au niveau supérieur des murs Est et Sud.
 - . les autres murs sont aveugles.

- le colombier et le grand bâtiment des dépendances sont les seuls vestiges du XVIIe siècle, qui ont d'ailleurs été très remaniés au XIXe siècle, semble-t-il, et par des modifications plus récentes (les 3 portes charretières des dépendances).
- à Allerey-sur-Saône la pierre calcaire est utilisée très tôt et abondamment dans la construction -un colombier de même type et peut-être contemporain a été étudié dans le hameau de Chauvort : cadastre 1978 AI 52a-.
- les 2 autres bâtiments de la ferme ne présentent aujourd'hui aucun intérêt : celui qui se trouve au fond de la cour a été entièrement rebâti en 1856 (B) ; le logis de droite date de la fin du XIXe siècle.

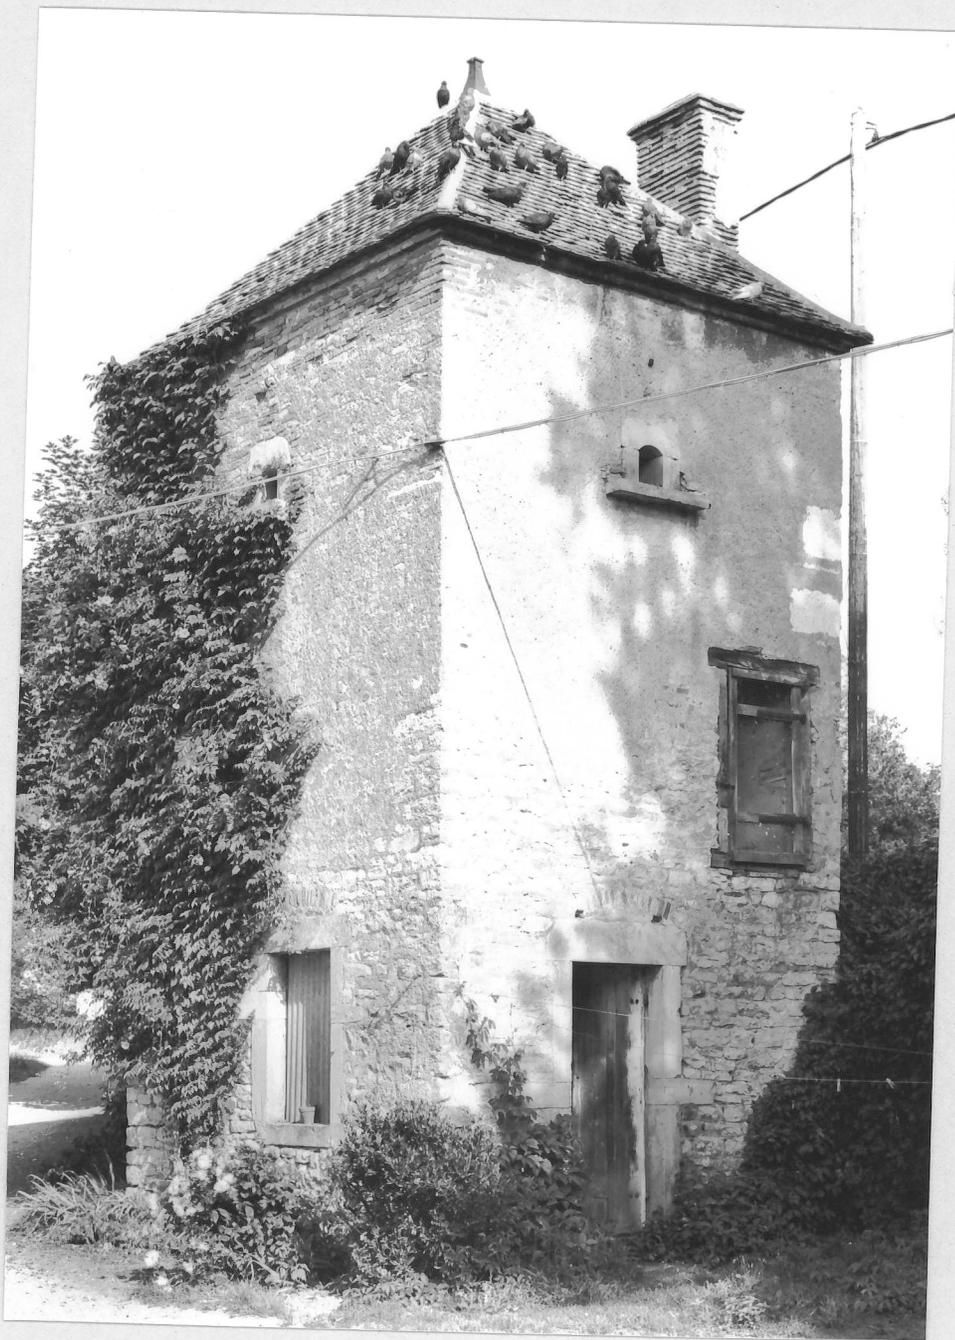
FERME
(cadastre 1978 AM 63)
Le colombier, élévations Sud et
Est

- chronogramme : initiales et date gravées sur le colombier (pierre de chaîne d'angle à droite du mur Nord) : G O B / 1677.
- XVIIe siècle : colombier et bâtiment des dépendances.
- XIXe siècle : remaniement et reconstructions.

Commentaire : Le colombier et le grand bâtiment des dépendances sont les vestiges de l'ancienne ferme du 17e siècle (ferme du château ?). Le colombier porte gravée sur une pierre de chaîne d'angle : G . B / 1677. Le bâtiment sud aurait été construit en 1856 et l'actuel logis à la fin du 19e siècle.
