Localisation : 71  
Aire d'étude : Verdun-sur-le-Doubs  
Commune : Allerey-sur-Saône  
Lieu-dit : Chauvort  
Adresse : V.C. 4

Titre courant : **colombier**  
Dénomination : colombier

Référence : IA71000402

Dossier d'inventaire topographique établi en 1986, 2002 par Olivereau Christian ; Fromaget Brigitte

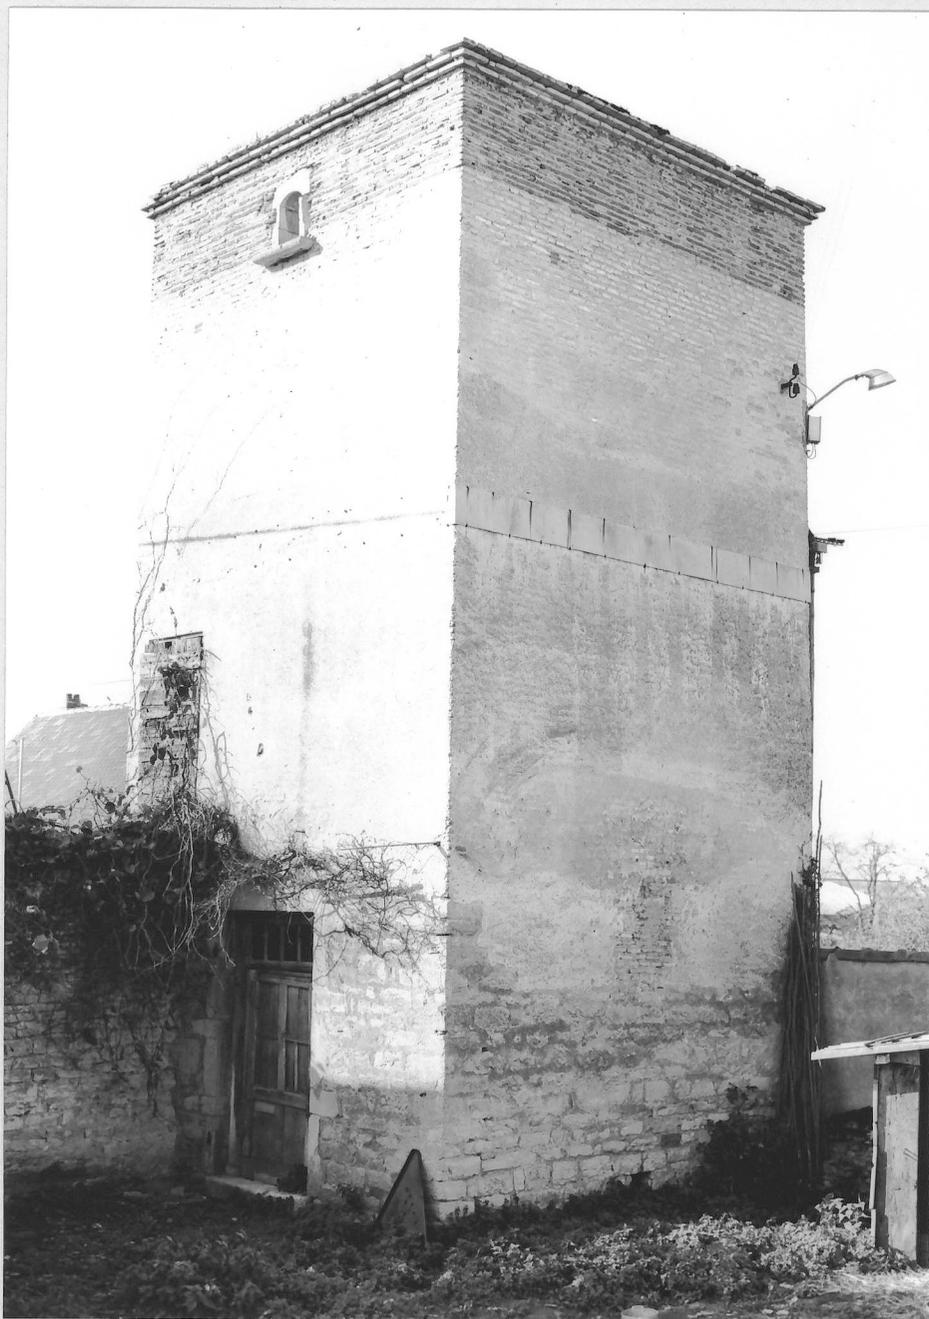
86.71.257 X  
Cliché M. ROSSO

COLOMBIER  
(cadastre 1978 AI 52a)  
Vue prise du Sud-Est

Le colombier, de plan carré, est construit en moellon calcaire jusqu'au linteau de la porte du 1er niveau, en brique crue enduite jusqu'aux tablettes d'envol et en brique cuite corniche comprise. Les encadrements des ouvertures sont en pierre de taille. Les deux baies à tablette d'envol pour les pigeons, sont couvertes d'un linteau en arc segmentaire ; elles sont percées dans les murs sud-est et sud ouest. Le toit, sans doute en pavillon est détruit.

- gros-oeuvre :
  - . pierre calcaire en moellons équarris, joints pleins (niveau inférieur, jusqu'à la hauteur du linteau de la porte)
  - . brique crue, enduit
  - . brique cuite apparente (niveau supérieur, à partir des baies pour les pigeons)
  - . pierre de taille calcaire (encadrements des ouvertures)
- couverture : détruite.

- plan carré
- divisions : élévation à 3 niveaux ; accès au rez-de-chaussée au mur orienté Sud-Est ; 2 baies pour les pigeons à linteaux en arc segmentaire et tablettes d'envol saillants (murs orientés Sud-Est et Sud-Ouest) ; corniche à 3 rangs de briques, régnaute.
