Référence: IA71000421

: ferme dite château de Merley

Dossier d'inventaire topographique établi en 1986, 2002 par Lauvergeon Bernard : Fromaget Brigitte

DEMEURE dite Château de Merley

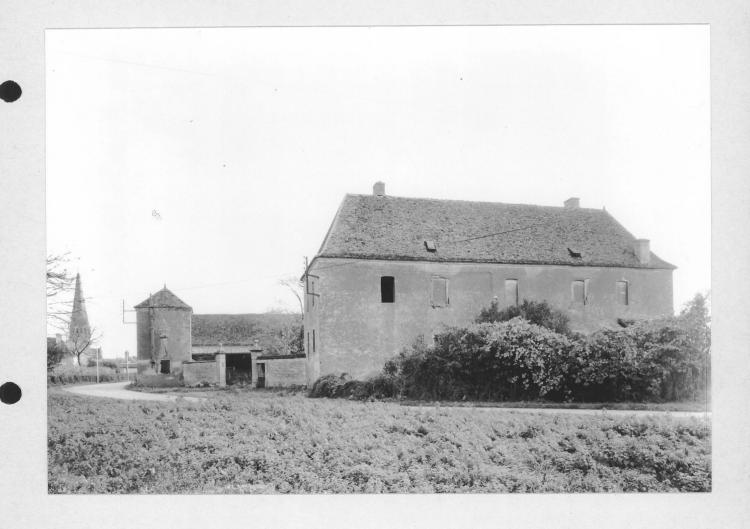
DEMEURE dite CHATEAU DE MERLEY (cad. 1978, B1, 737) Vue d'ensemble prise du Sud 86.71.118 V Cliché M. ROSSO

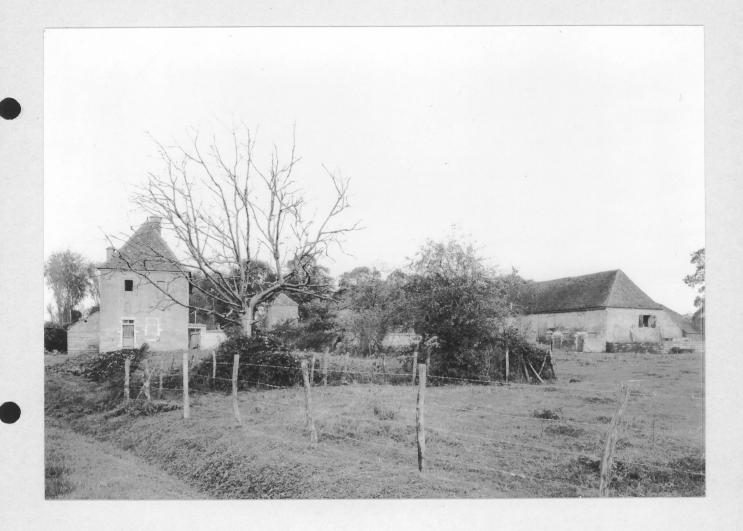
86.71.115 V Cliché M. ROSSO

DEMEURE dite CHATEAU DE MERLEY (cad. 1978, B1, 737)
Bâtiment d'habitation
Elévation antérieure et mur droit

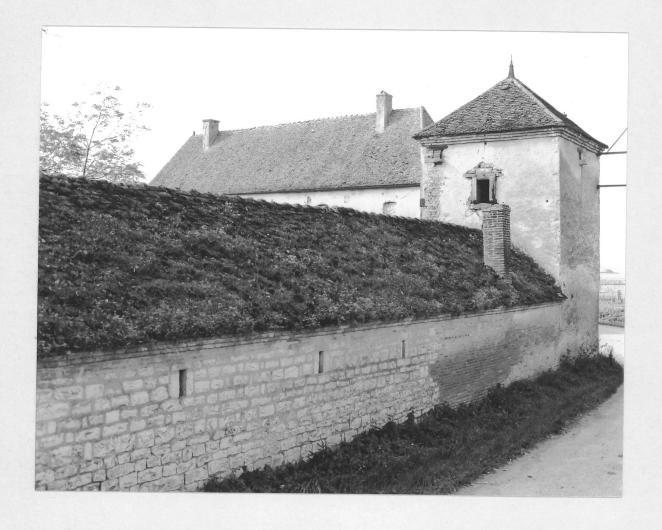
DEMEURE dite CHATEAU DE MERLEY (cad. 1978, B1, 737) Les porcheries et le colombier 86.71.116 X Cliché M. ROSSO

- gros-oeuvre :
  - . brique apparente (granges, étables, écuries)
  - . brique enduite (bâtiment d'habitation, colombier)
  - . pierre calcaire et brique (porcheries)
  - . appareil assisé de moellons équarris, partiellement enduit (mur-quittereau nord des porcheries).
- couvertures : Tuiles plates.

- . toit à croupes, à égout retroussé, sur le bâtiment d'habitation et les dépendances.
- . toit à longs-pans sur les porcheries, en pavillon sur le colombier.
