Localisation : 71
Aire d'étude : Verdun-sur-le-Doubs
Commune : Mont-lès-Seurre
Adresse : V.C. 2 2e ferme
Titre courant : **ferme**
Dénomination : ferme

Référence : IA71000444

Dossier d'inventaire topographique établi en 1987, 2002 par Olivereau Christian ; Fromaget Brigitte

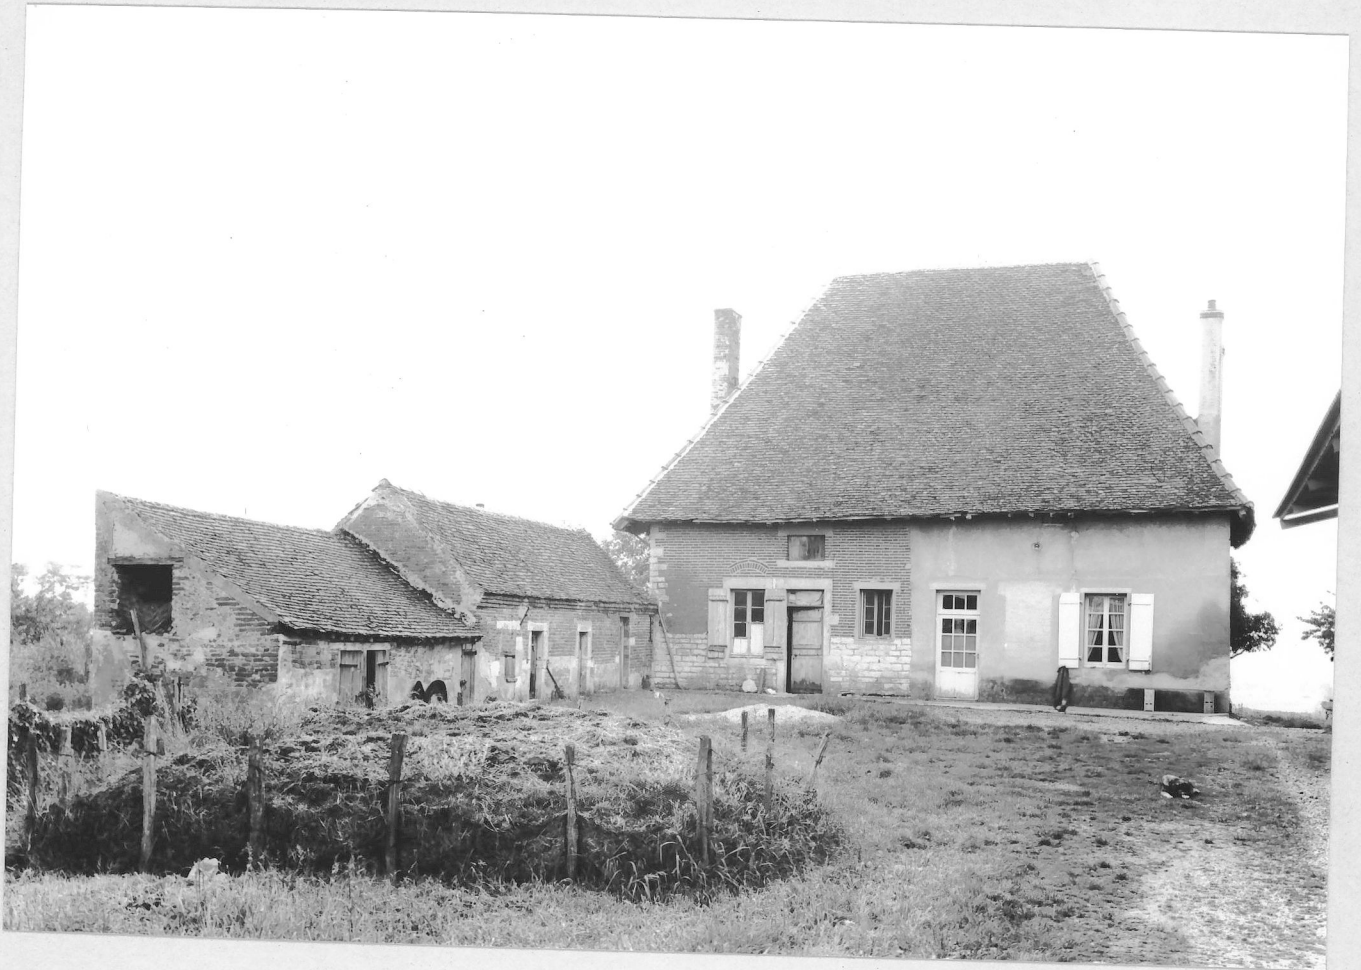
86.71.55 V
Cliché M. ROSSO

- . un jour oblong en façade
- . une porte à été murée (cf. fig.)
- . arc de décharge en brique à la fenêtre gauche (façade)
- . chaîne d'angle antérieure gauche.
- . petit auvent régissant.

- porcheries : corniche à 3 rangs de briques superposées en aplomb (C et B).

FERME
(cadastre 1947 C3 348)
Le bâtiment d'habitation et
les porcheries.
