Localisation : 71 Référence : IA71000556
Aire d'étude : Verdun-sur-le-Doubs
Commune : Saint-Martin-en-Gâtinois
Adresse : Grande Rue
Titre courant : **église paroissiale Saint-Martin**
Dénomination : église paroissiale
Vocable : Saint-Martin

Dossier d'inventaire topographique établi en 2002, 2003 par Fromaget Brigitte

Église paroissiale Saint-Martin

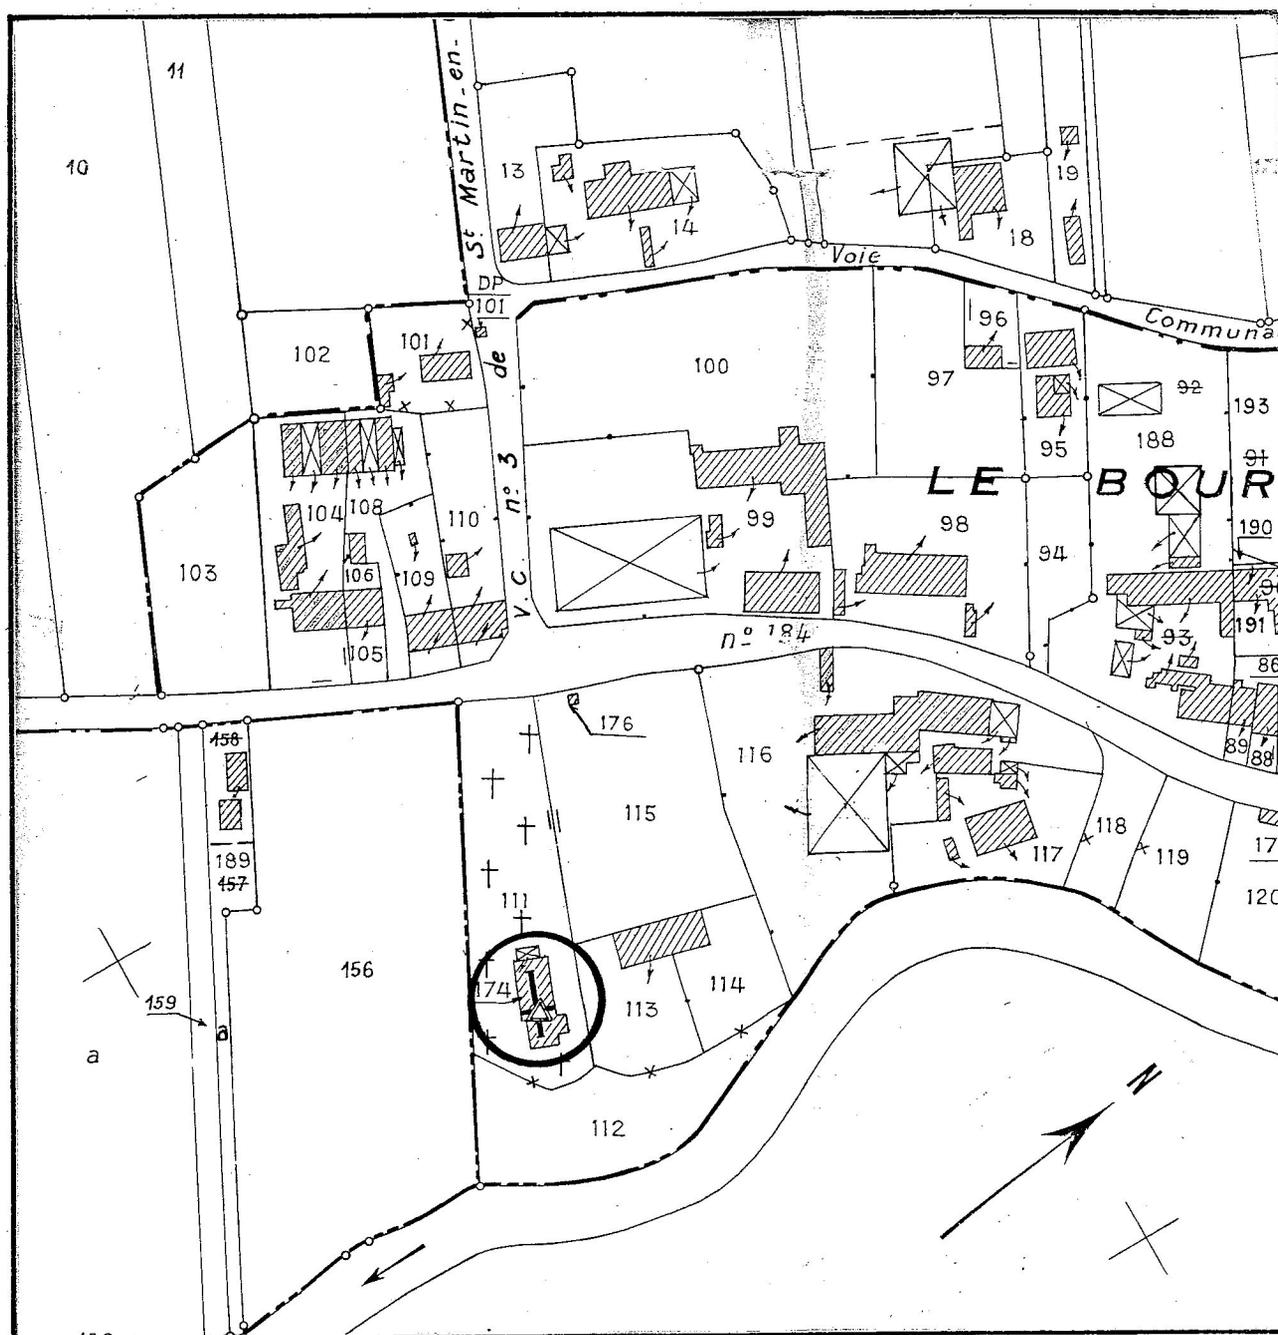
Pl. I : Plan de situation

D'après le plan cadastral, 1978, section ZC, 1 / 2000.

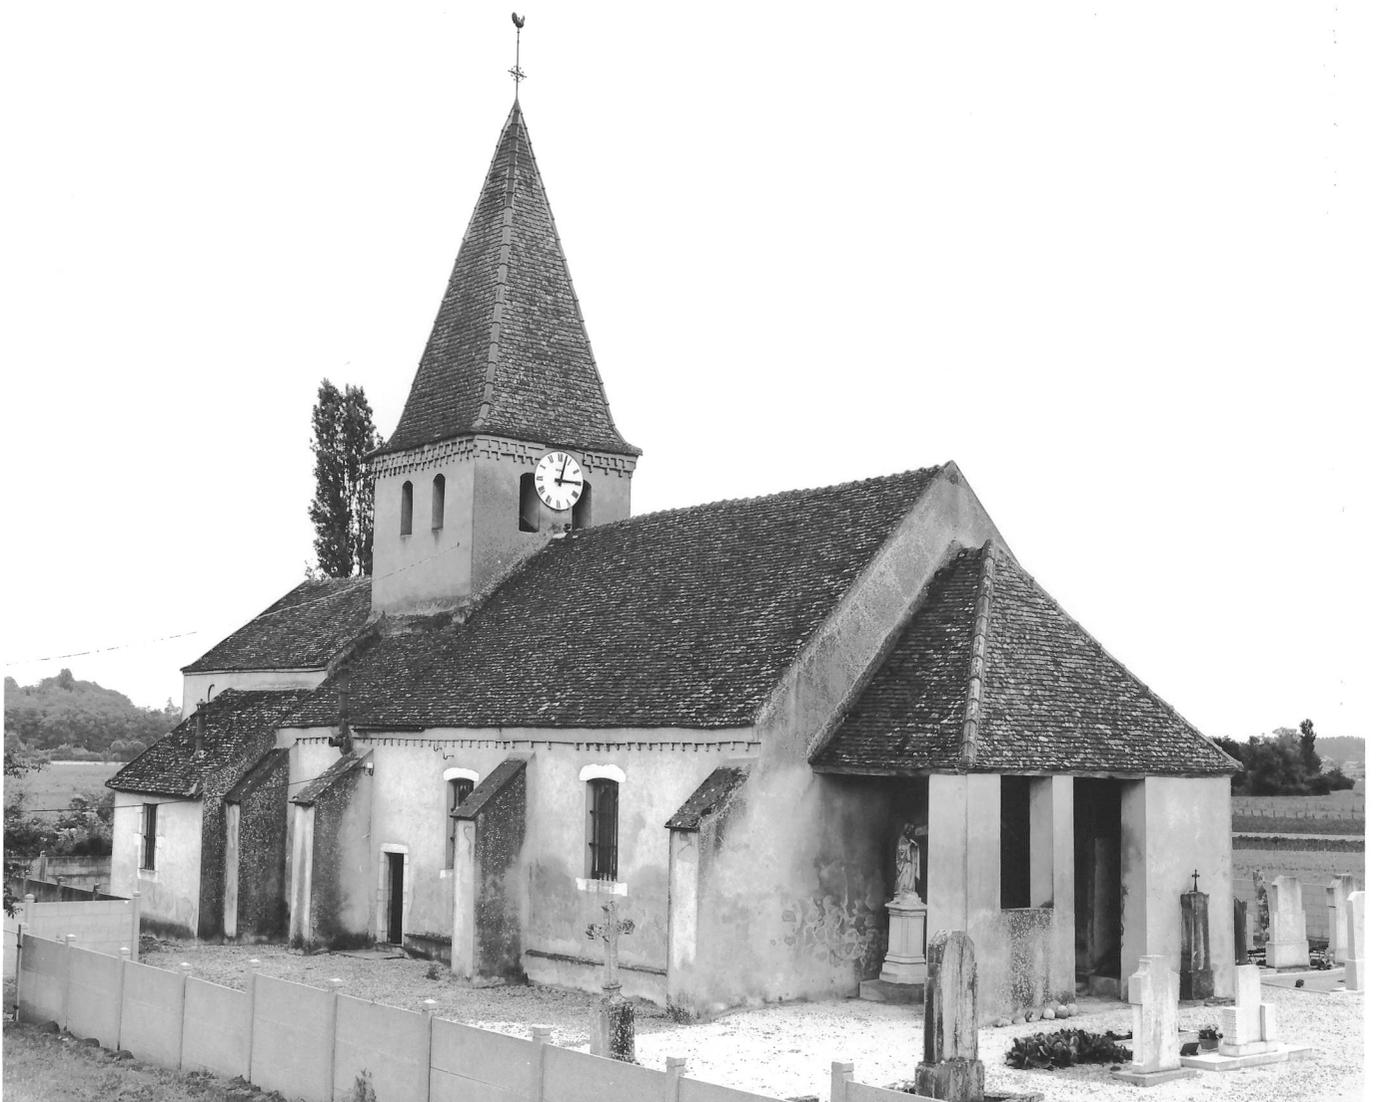
02 71 0699 X

Fig. 01 Vue d'ensemble : porche antérieur et élévation gauche.

L'église s'élève au fond de l'enclos du cimetière situé au bord de la Grande rue. L'édifice, précédé d'un porche ouvert sur deux côtés, comprend une nef plafonnée, une travée sous clocher entre deux étroites chapelles couvertes d'un berceau plein-cintre irrégulier et un chœur, plus étroit, à une travée voûtée d'ogives reposant sur des piliers à chapiteau sans décor. Les fenêtres du chœur et des chapelles sont en arc brisé, celles de la nef sont rectangulaires avec linteau délardé en arc segmentaire à l'extérieur. Le clocher est percé sur chaque face de deux baies en arc segmentaire. Les portes sont toutes rectangulaires, l'embrasure intérieure du portail est en arc segmentaire. L'escalier desservant le comble occupe une partie du porche. Le chœur et la nef sont couverts de toits à longs pans, le clocher d'une flèche carrée, le porche d'une croupe et la sacristie d'un toit en appentis

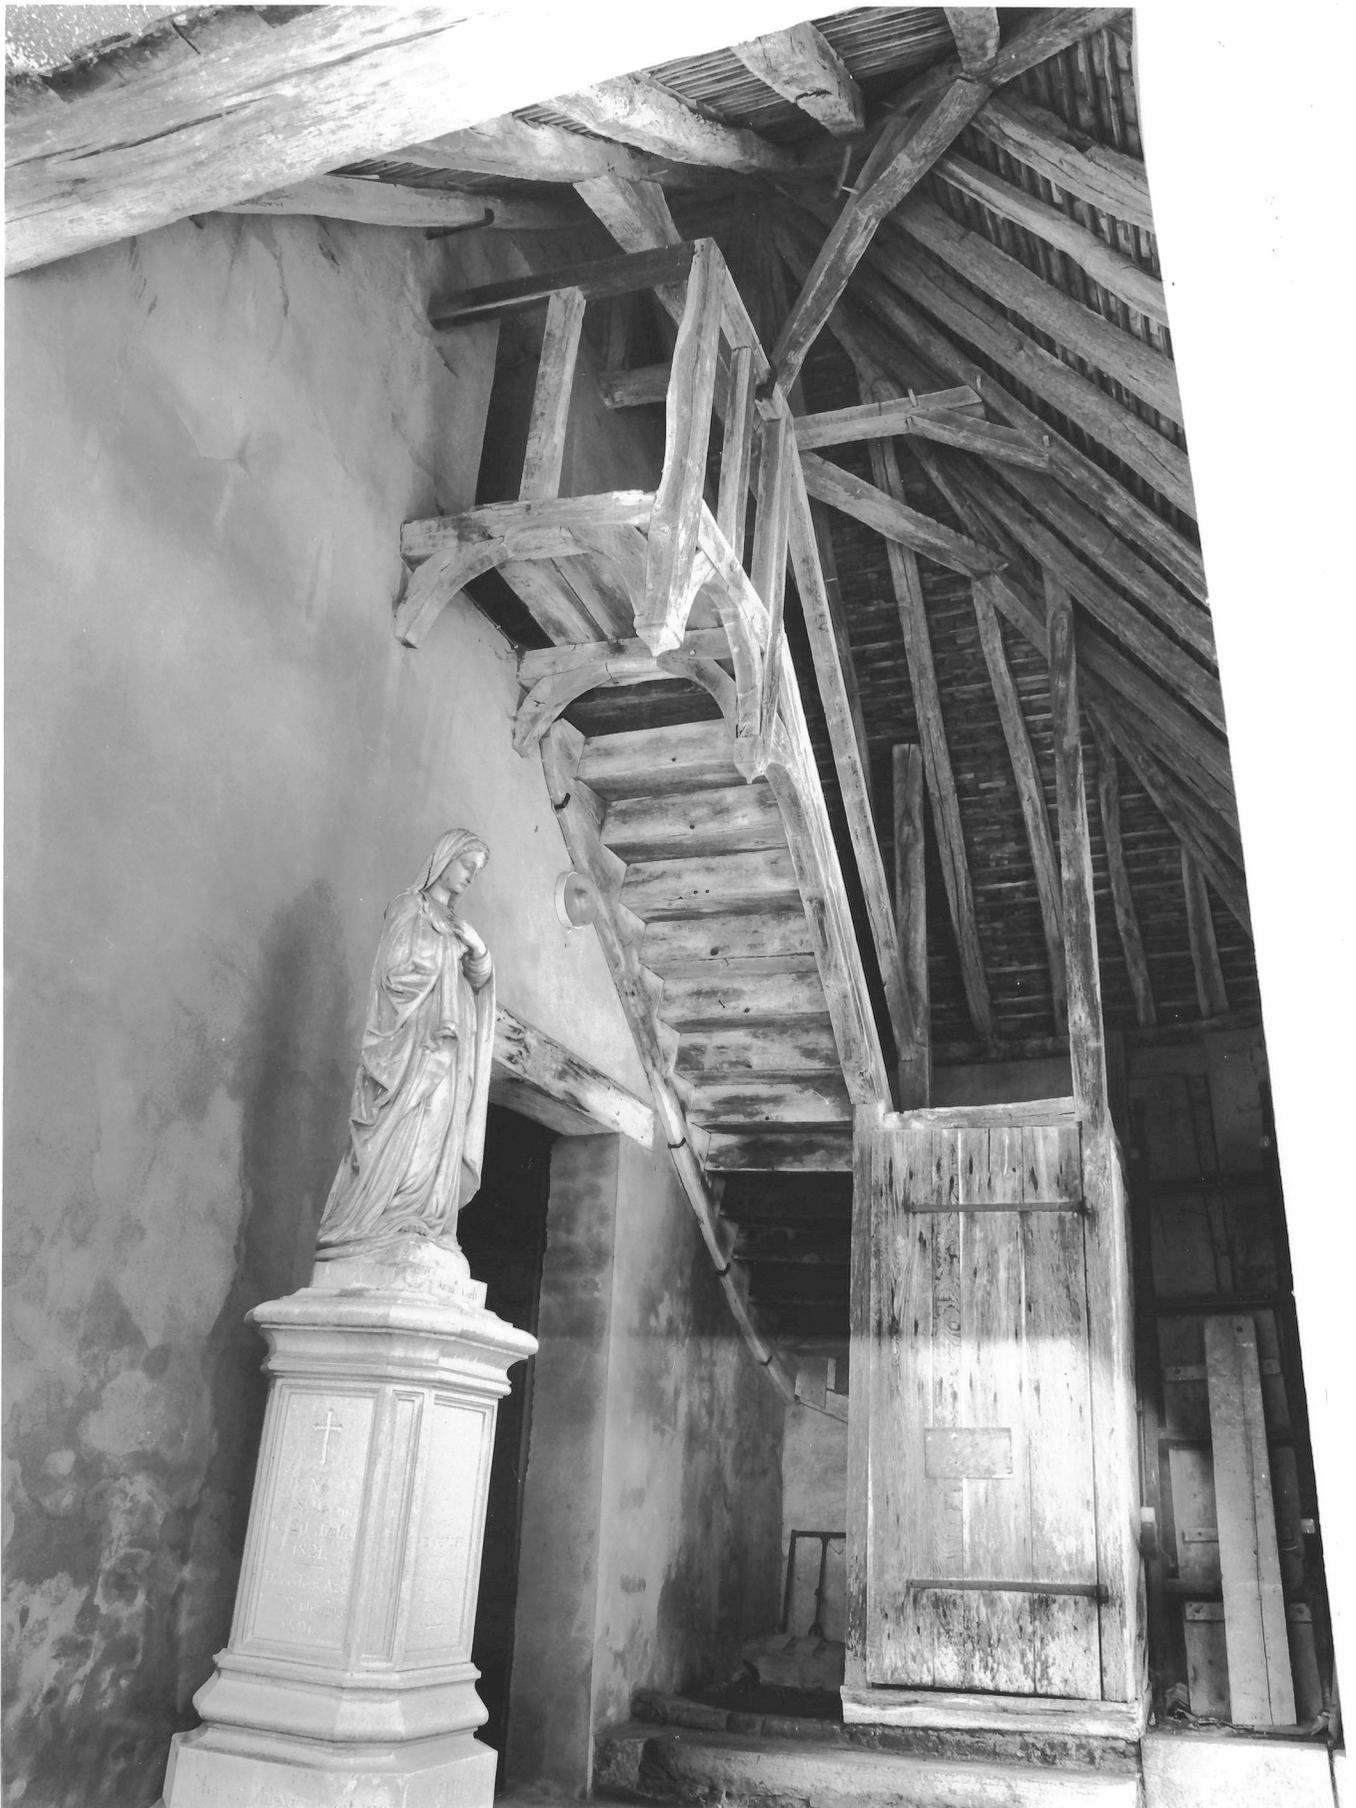
02 71 0700 X

Fig. 02 Intérieur du porche.

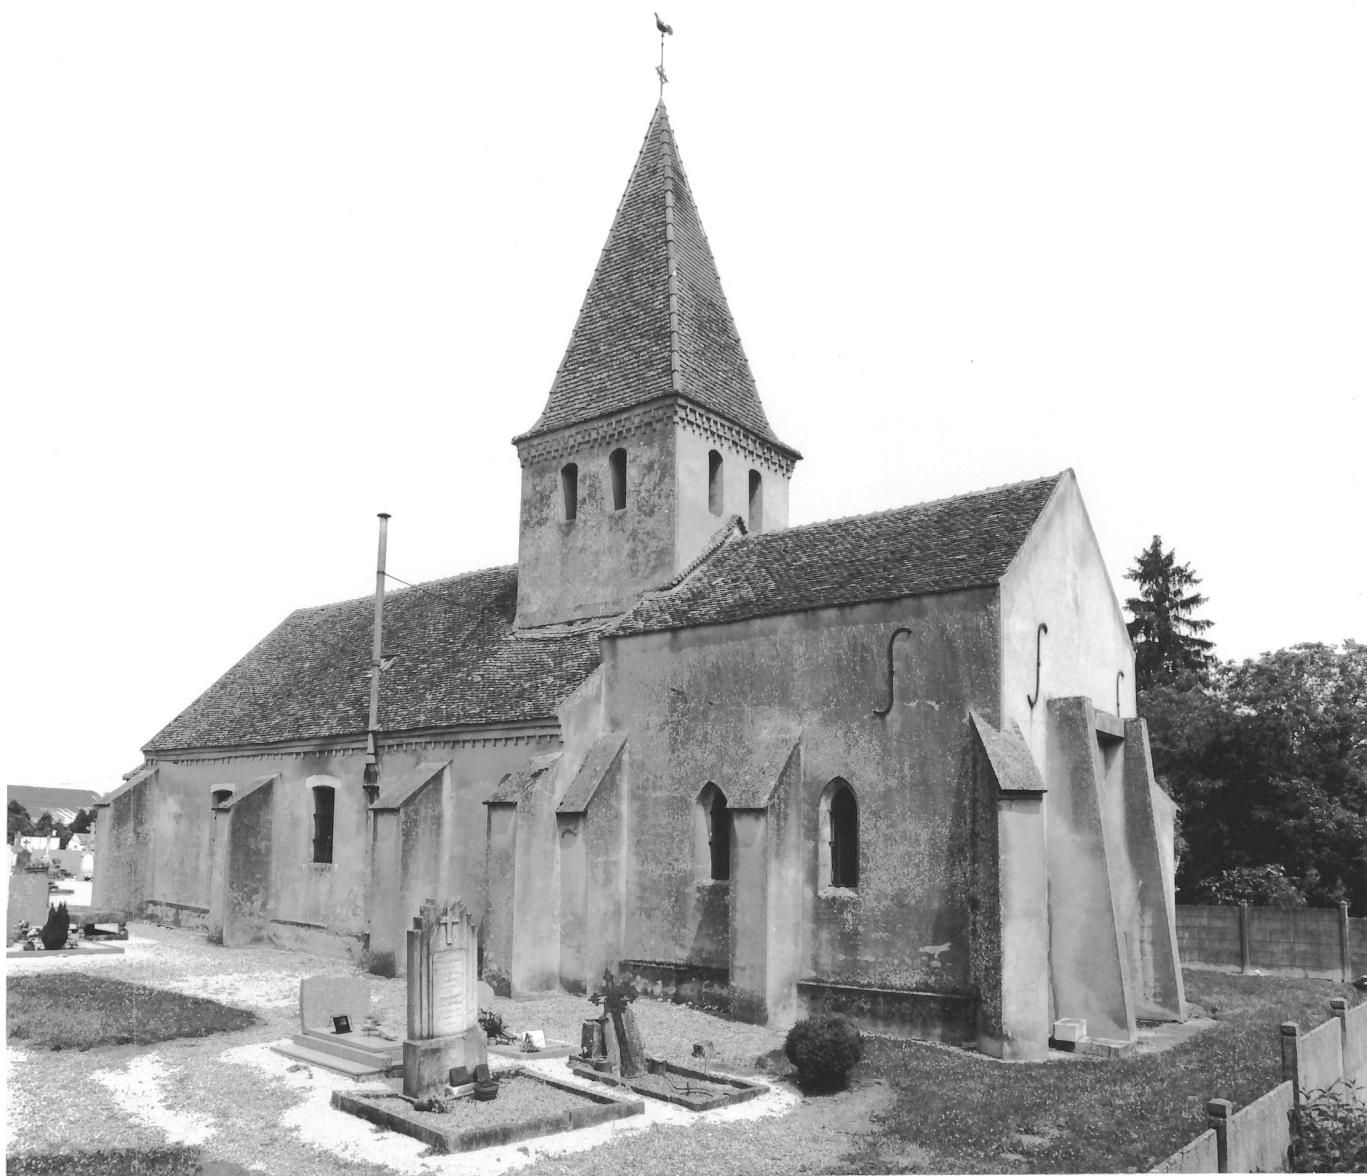
02 71 0701 X

Fig. 03 Vue d'ensemble : élévation droite et chevet.

Commentaire : Les parties les plus anciennes de l'église pourraient dater du 15e siècle, la nef a été en grande partie remaniée au 18e siècle, notamment au niveau du couverture et des ouvertures, et la sacristie est un ajout du 19e siècle. L'édifice a été consolidé au 20e siècle par des contreforts en béton contre le mur du chevet et le coffrage en ciment des piliers antérieurs de la travée sous clocher.

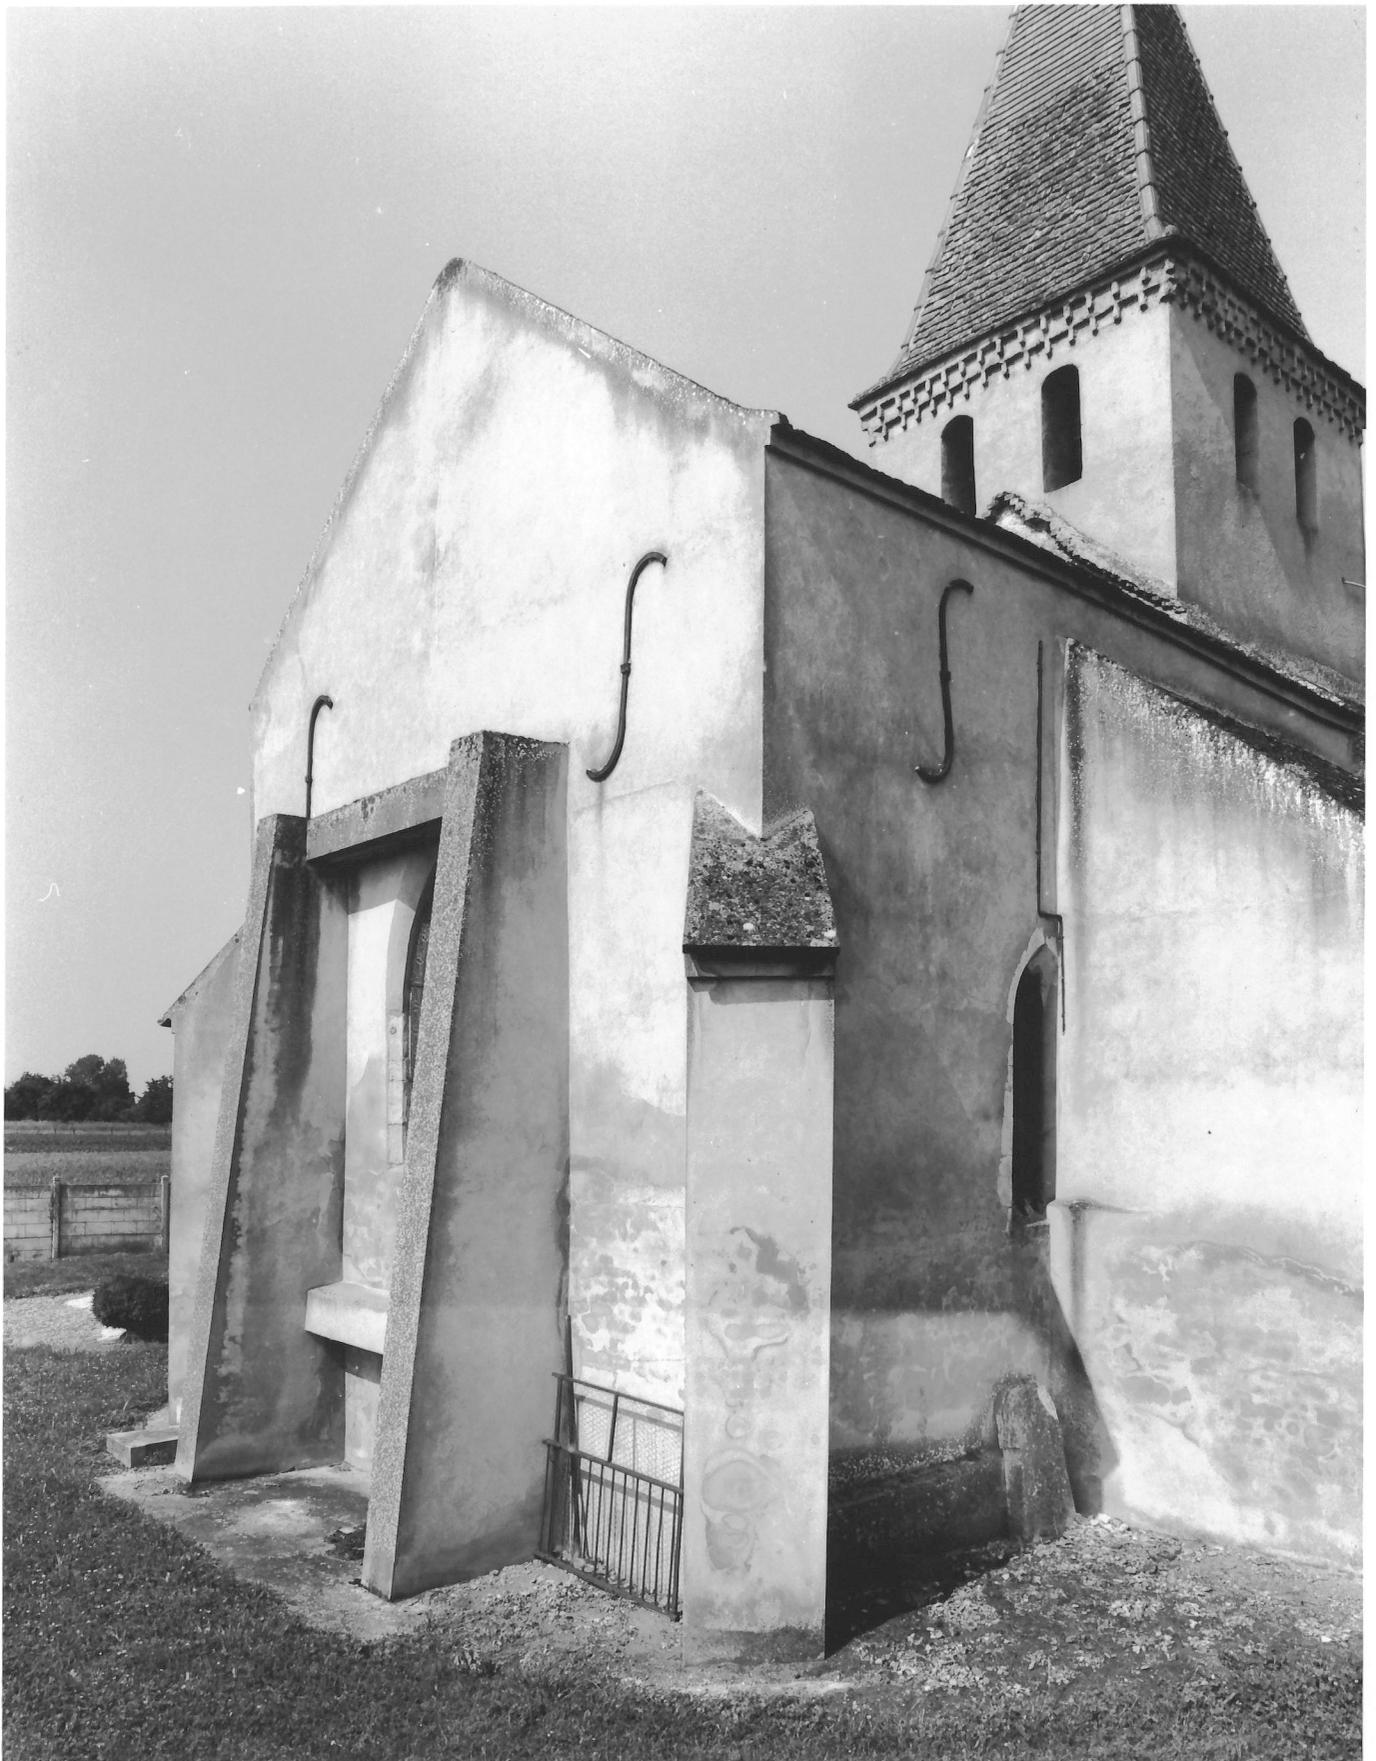
02 71 0702 X

Fig. 04 Chevet.

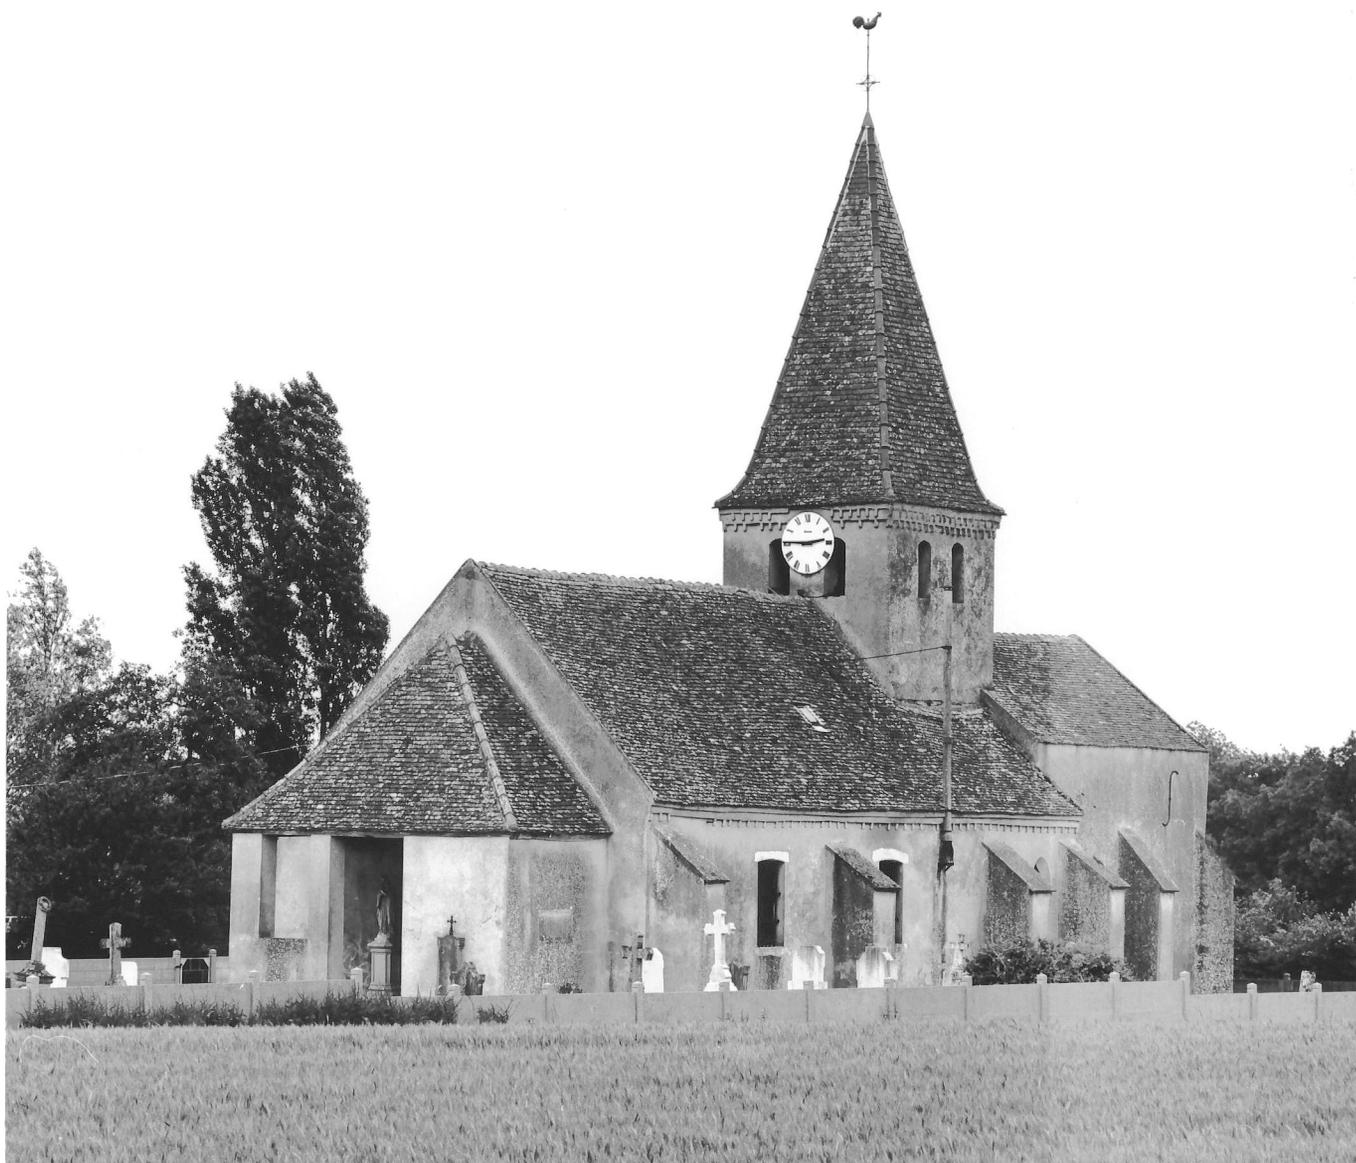
02 71 0703 X
02 71 0704 ZA

Fig. 05 Vue d'ensemble : porche et élévation droite.

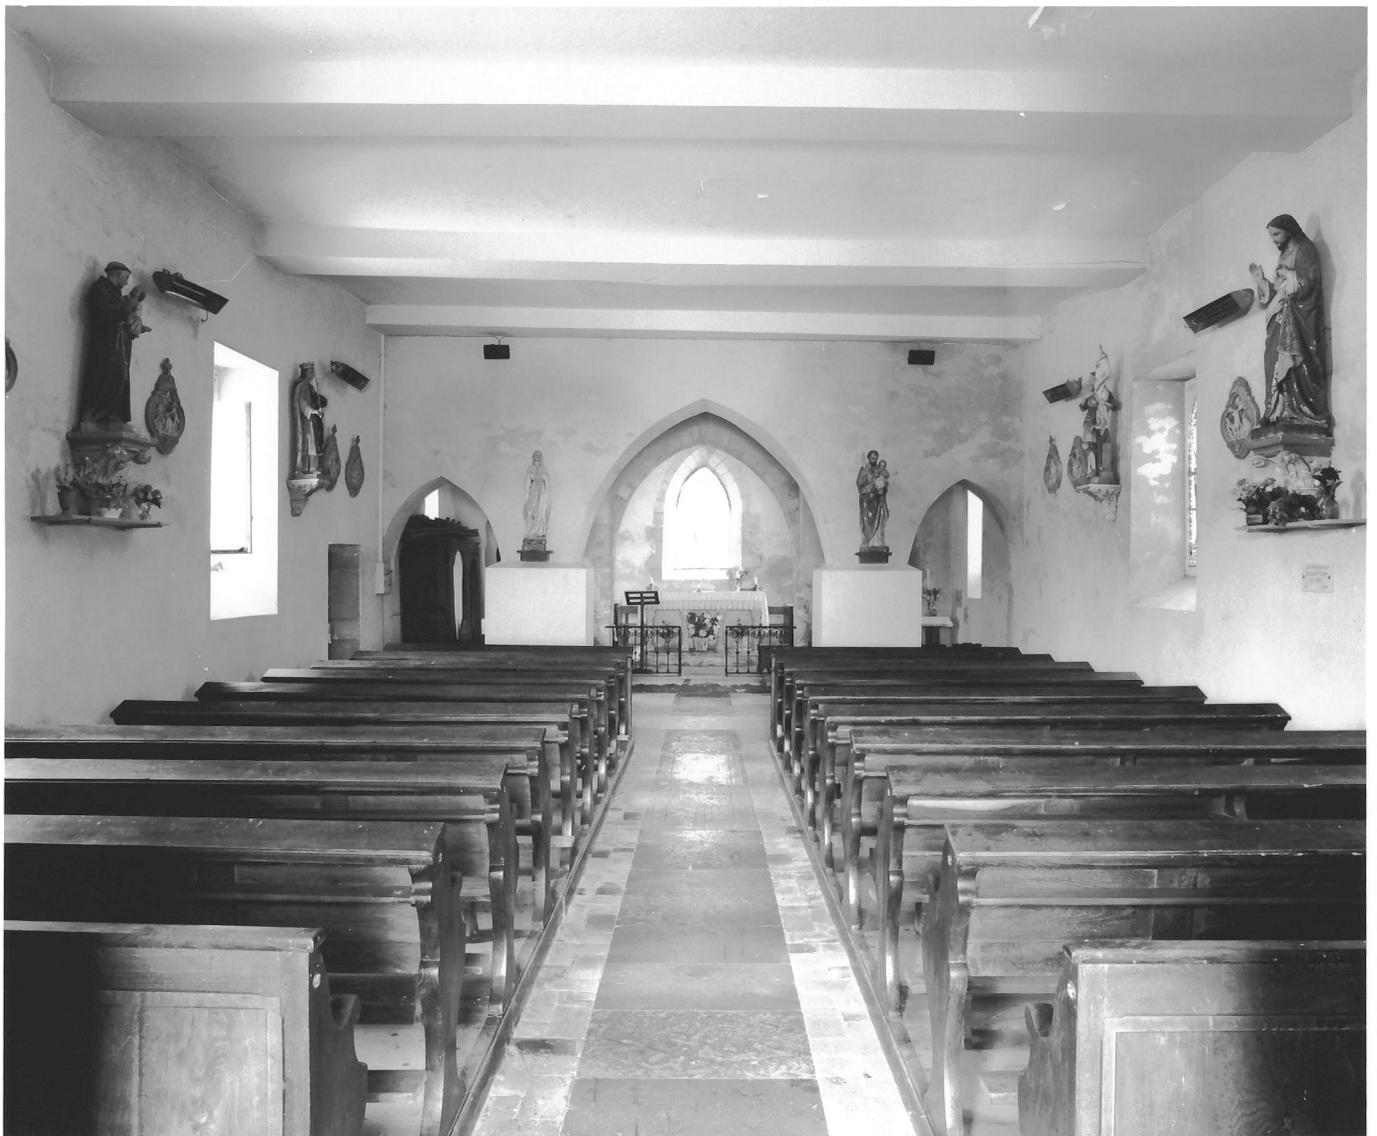
02 71 0705 X

Fig. 06 Vue d'ensemble prise de l'entrée.

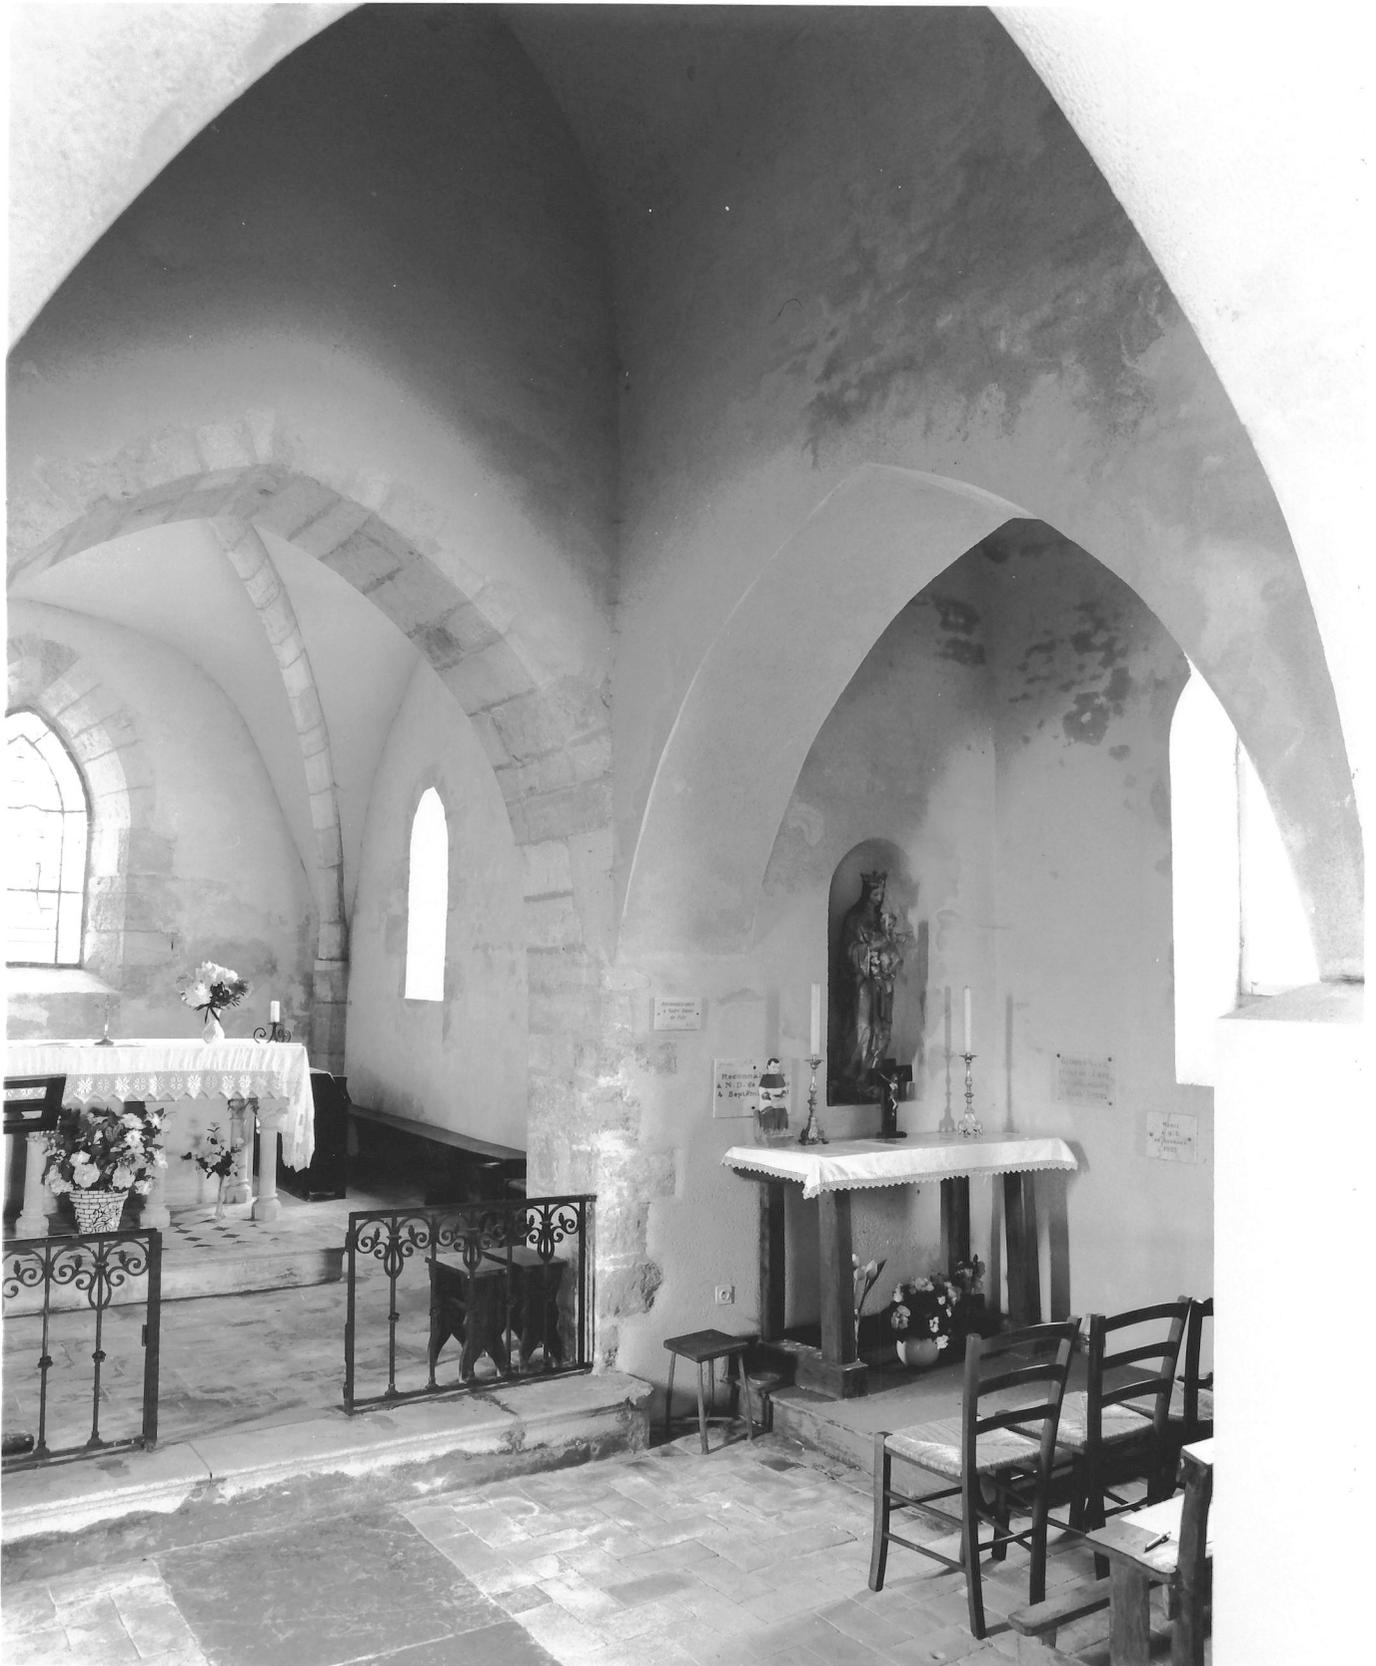
02 71 0708 X

Fig. 07 Choeur, travée sous clocher et chapelle droite.

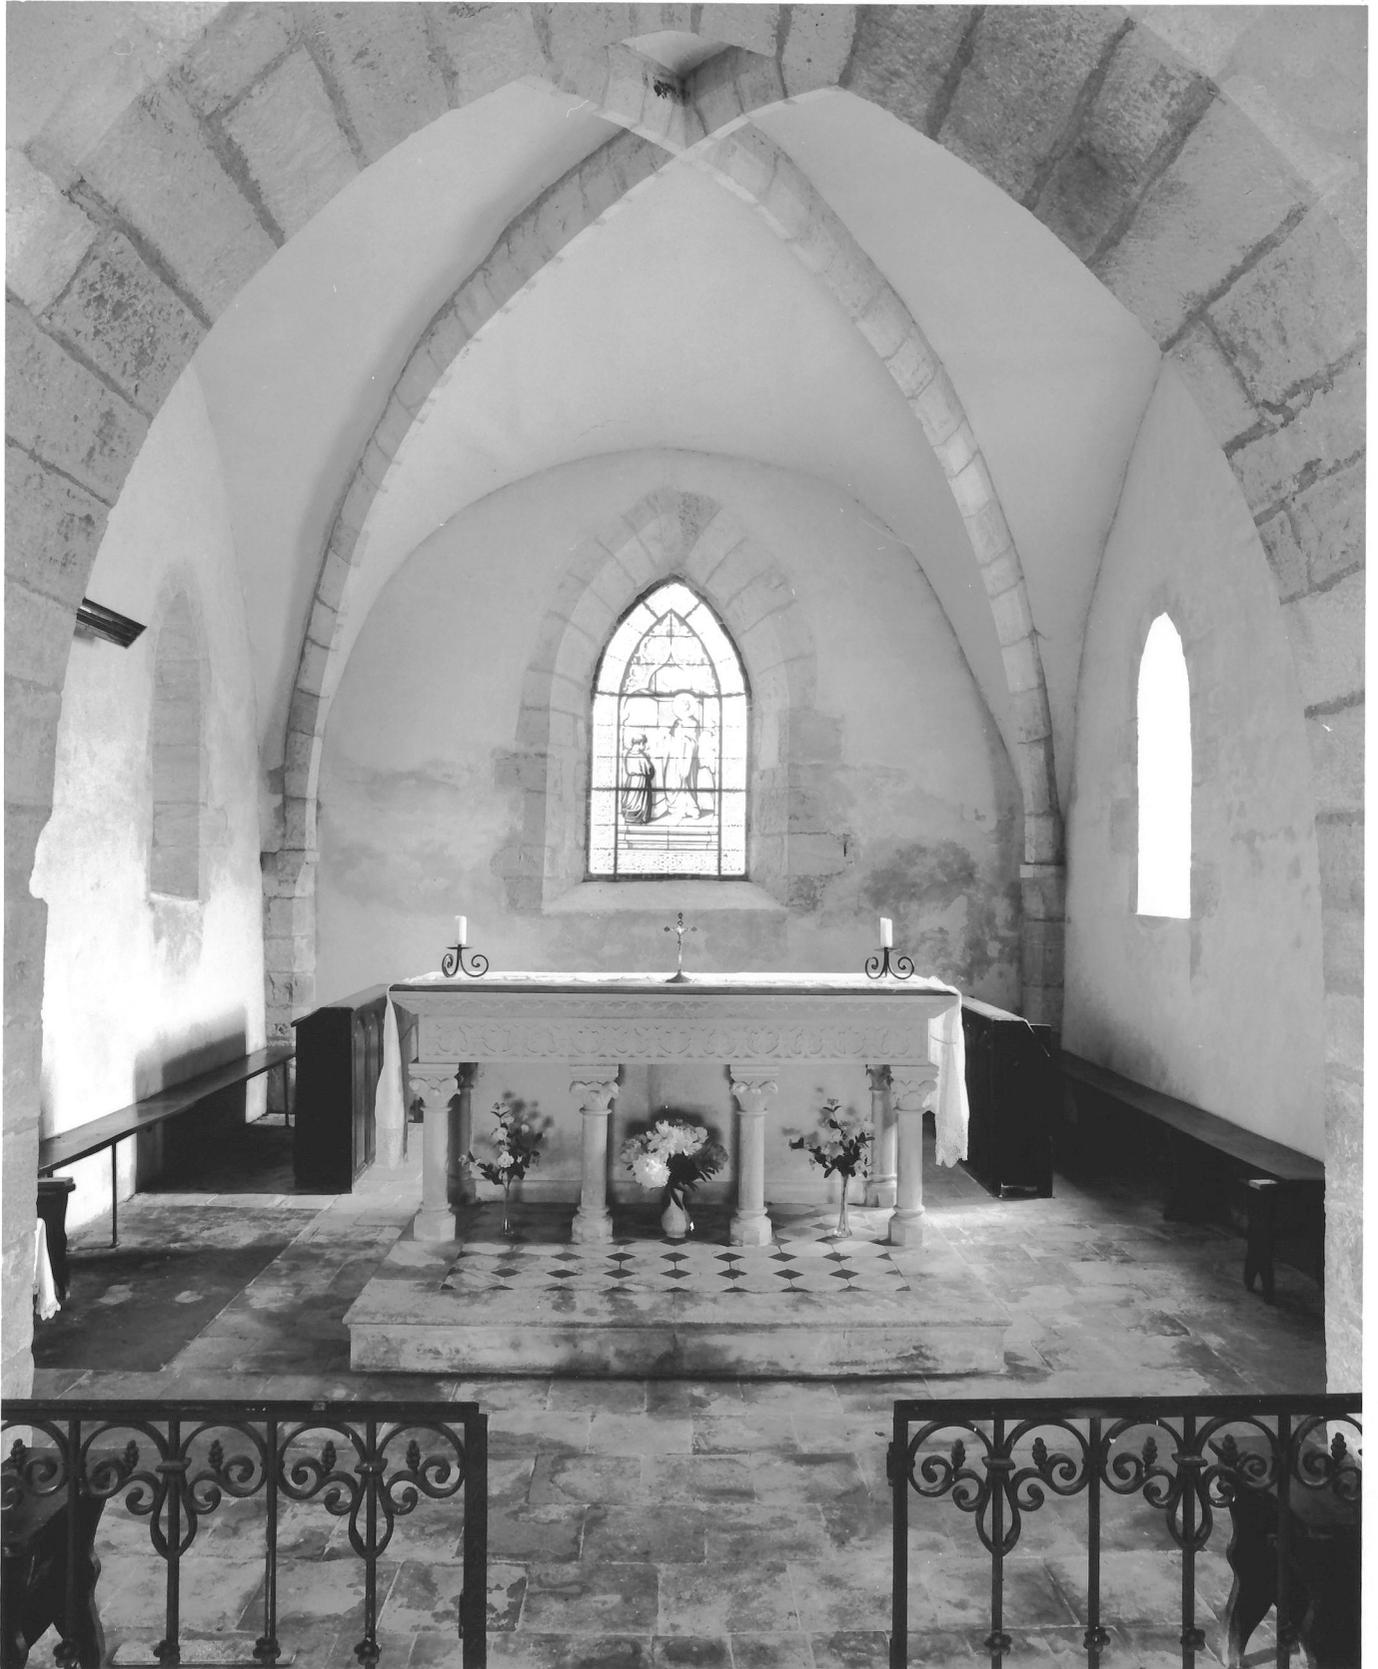
02 71 0707 X

Fig. 08 Choeur.

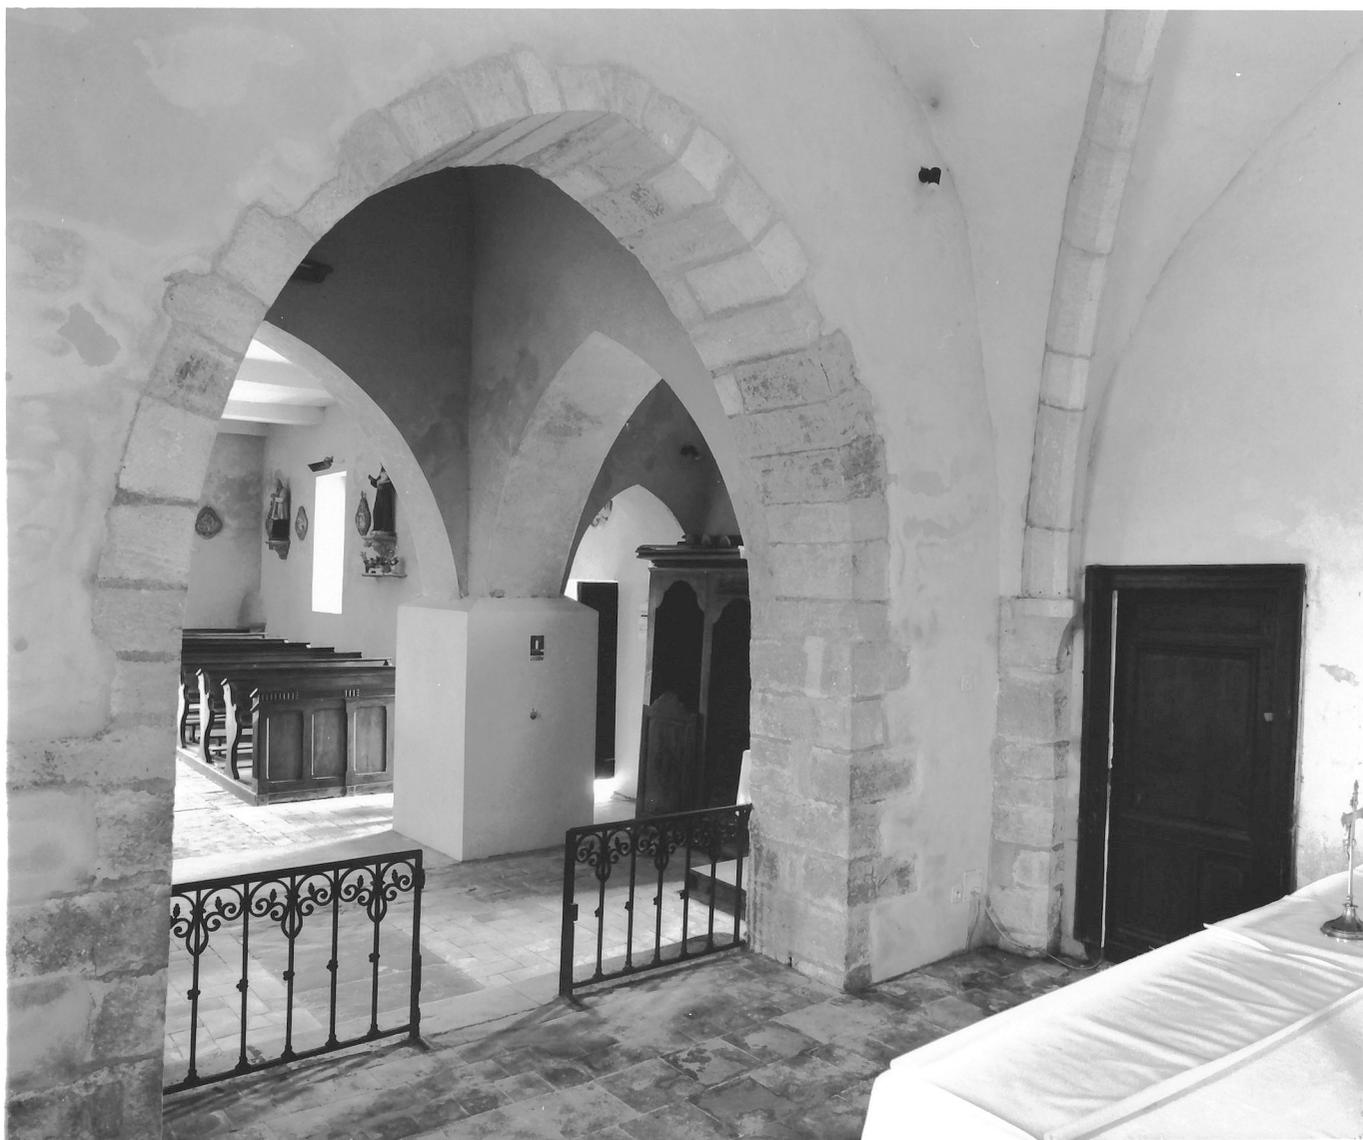
02 71 0709 X

Fig. 09 Arcade du choeur, vue prise du chevet.

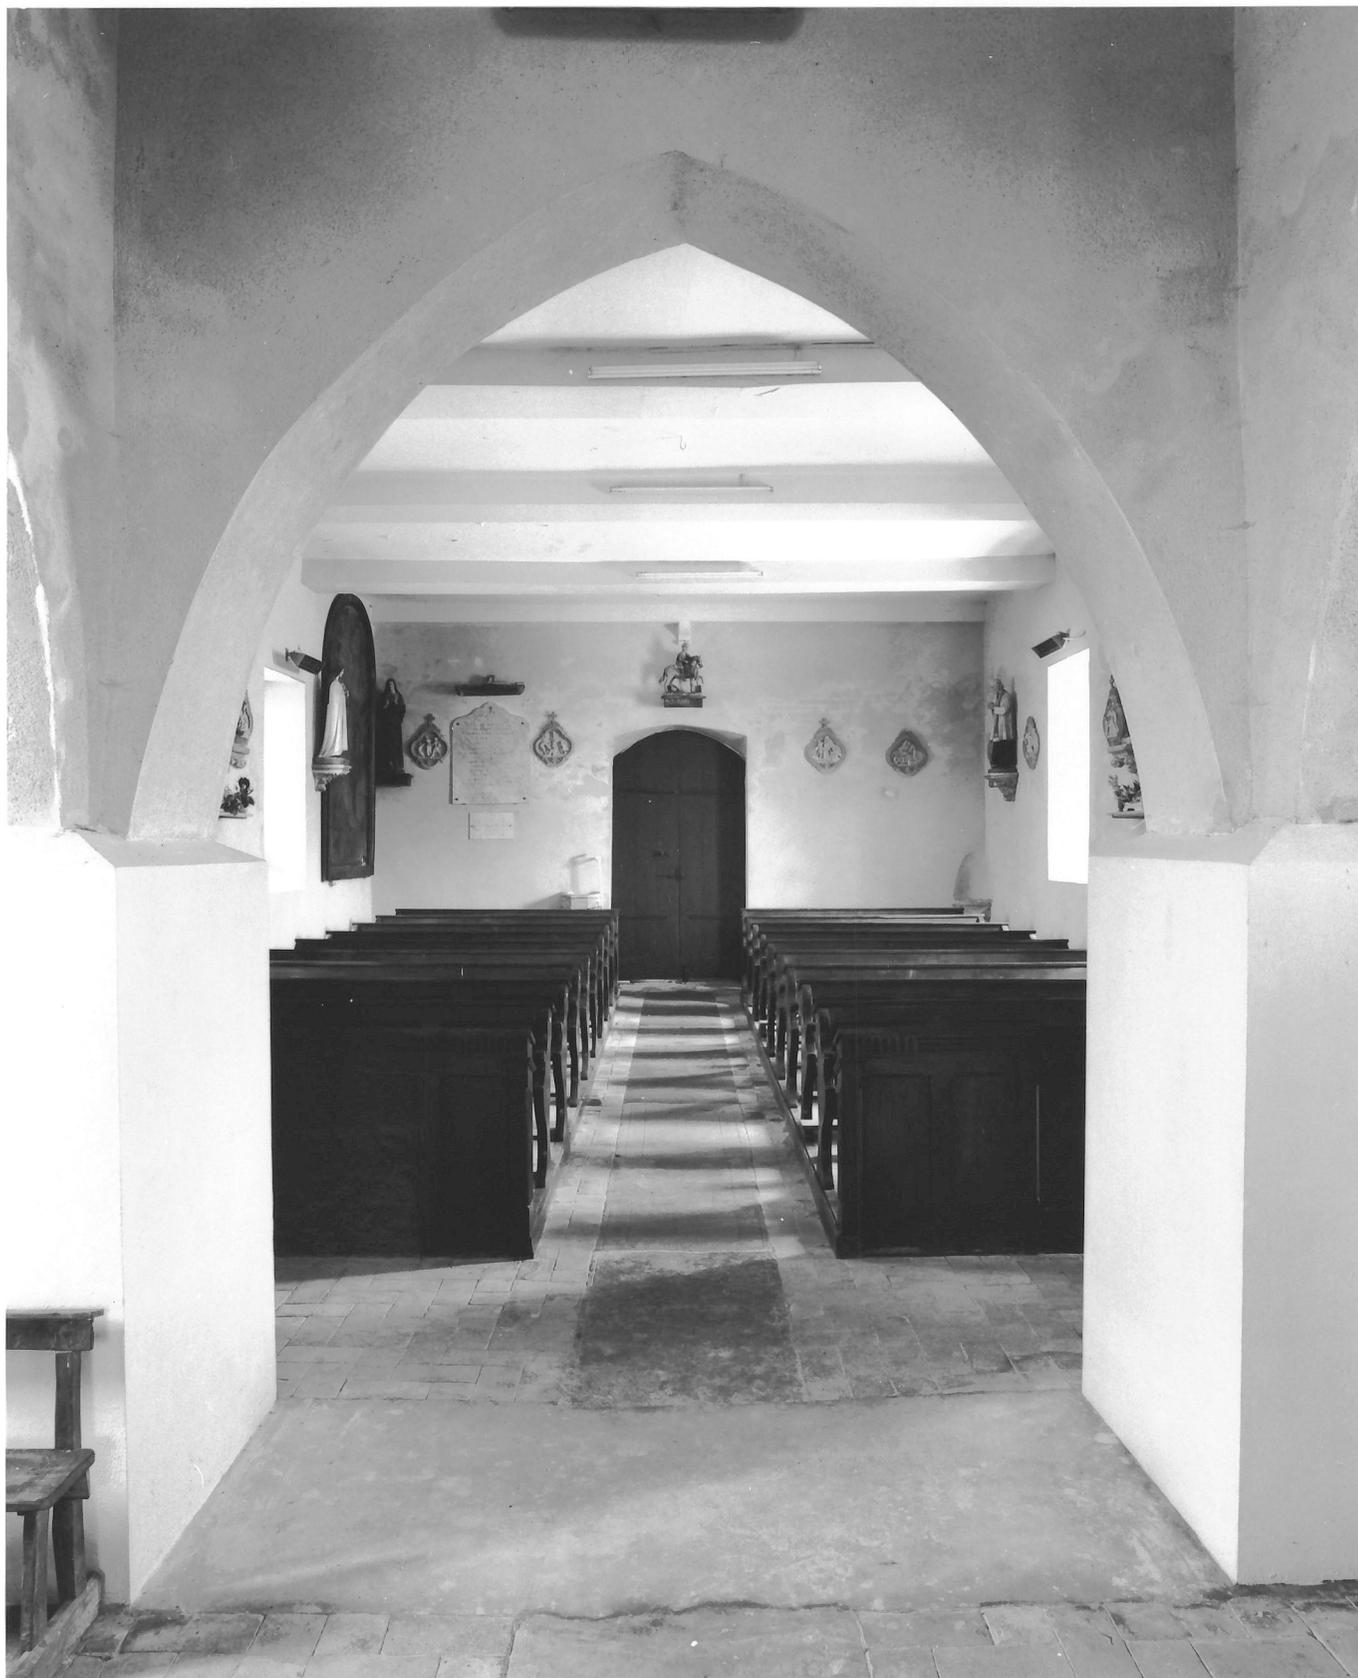
02 71 0706 X

Fig. 10 Vue d'ensemble prise du chœur.
