Localisation : 71 Référence : IA71000933
Aire d'étude : Verdun-sur-le-Doubs
Commune : Saint-Gervais-en-Vallière
Adresse : rue de la Maladière et rue de la Fontaine et rue du Bourg
Titre courant : **croix de chemin (croix de carrefour et de mission)**
Dénomination : croix de chemin
Précision : croix de carrefour , croix de mission

Dossier d'inventaire topographique établi en 2002, 2003 par Fromaget Brigitte

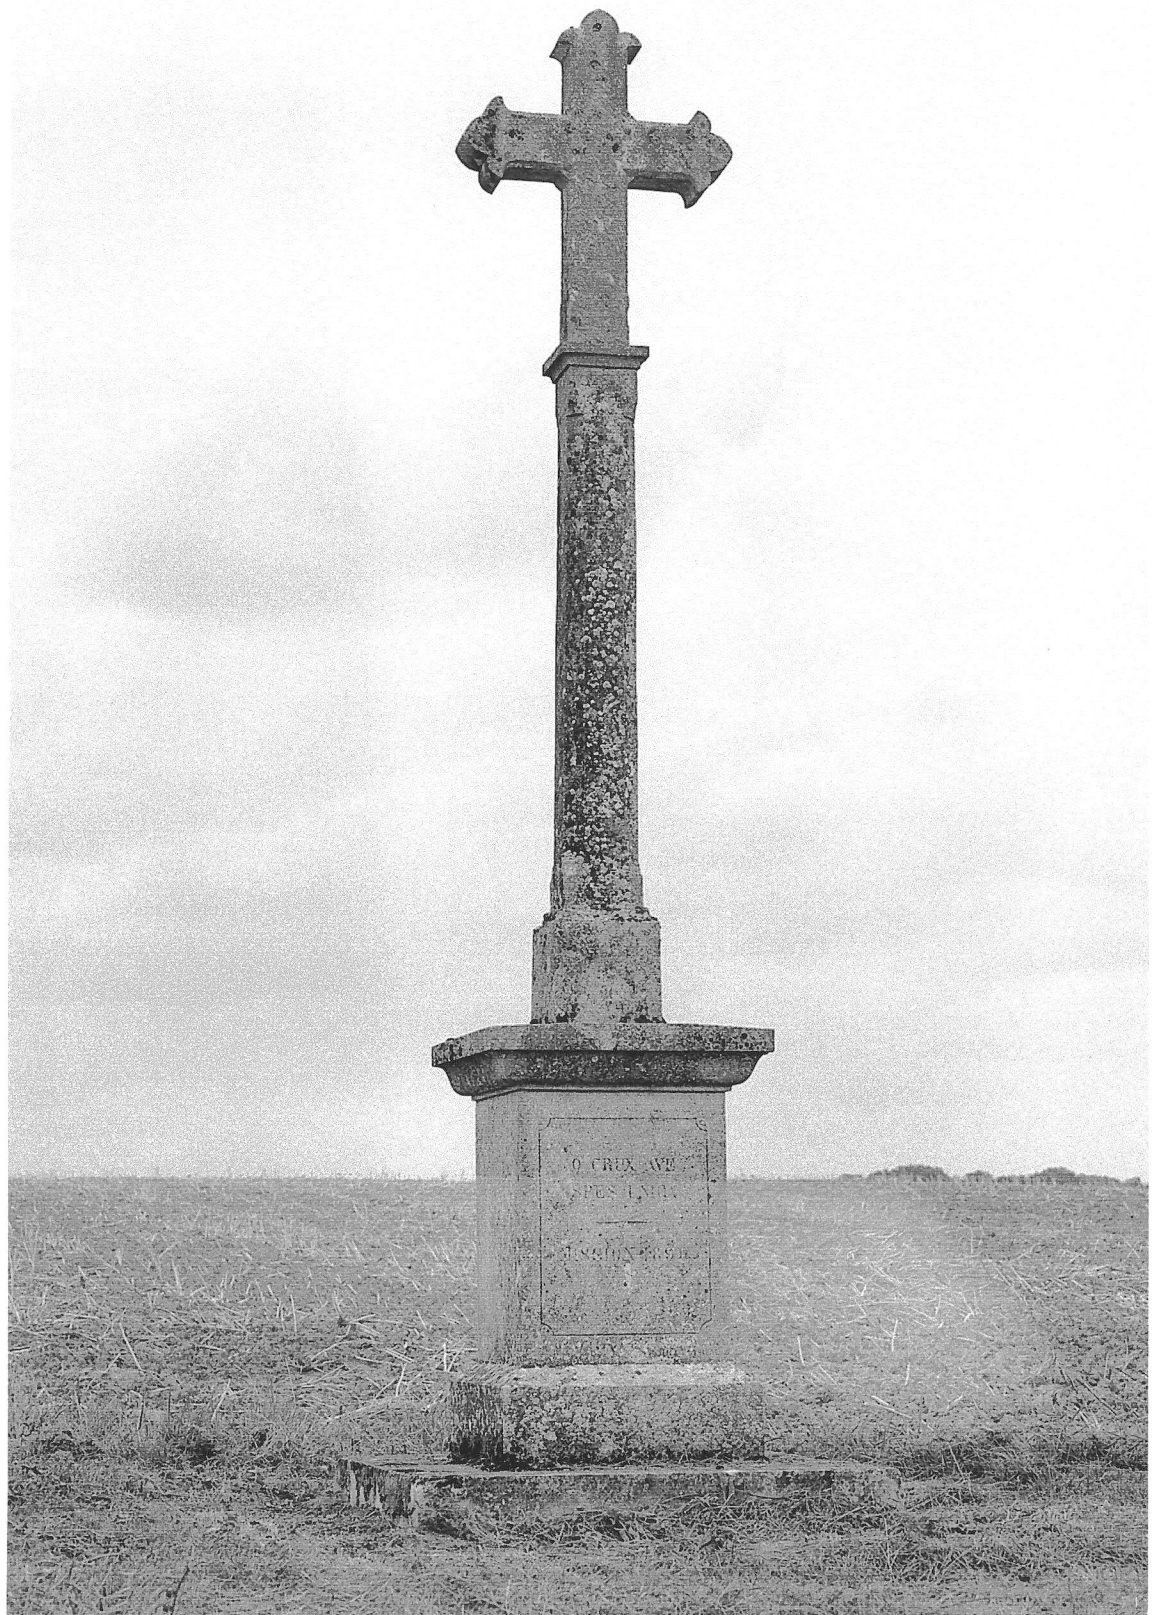
03 71 1529 X

La croix est située à un carrefour au nord du village ; elle se compose d'un piédestal, d'un fût de section carré à angles abattus et congés triangulaires et d'une croix fleuronnée.

Fig. 01 Vue d'ensemble.

STRUCTURE
Dimensions (en cm) : h = 410, la = 80

DECOR
Technique : sculpture
Représentation : fleuron
Fleurons aux extrémités.
