Localisation : 71
Aire d'étude : Verdun-sur-le-Doubs
Commune : Saint-Gervais-en-Vallière
Lieu-dit : Cercy
Adresse : R.D. 183
Titre courant : **château**
Dénomination : château

Référence : IA71000936

Dossier d'inventaire topographique établi en 2002, 2003 par Fromaget Brigitte

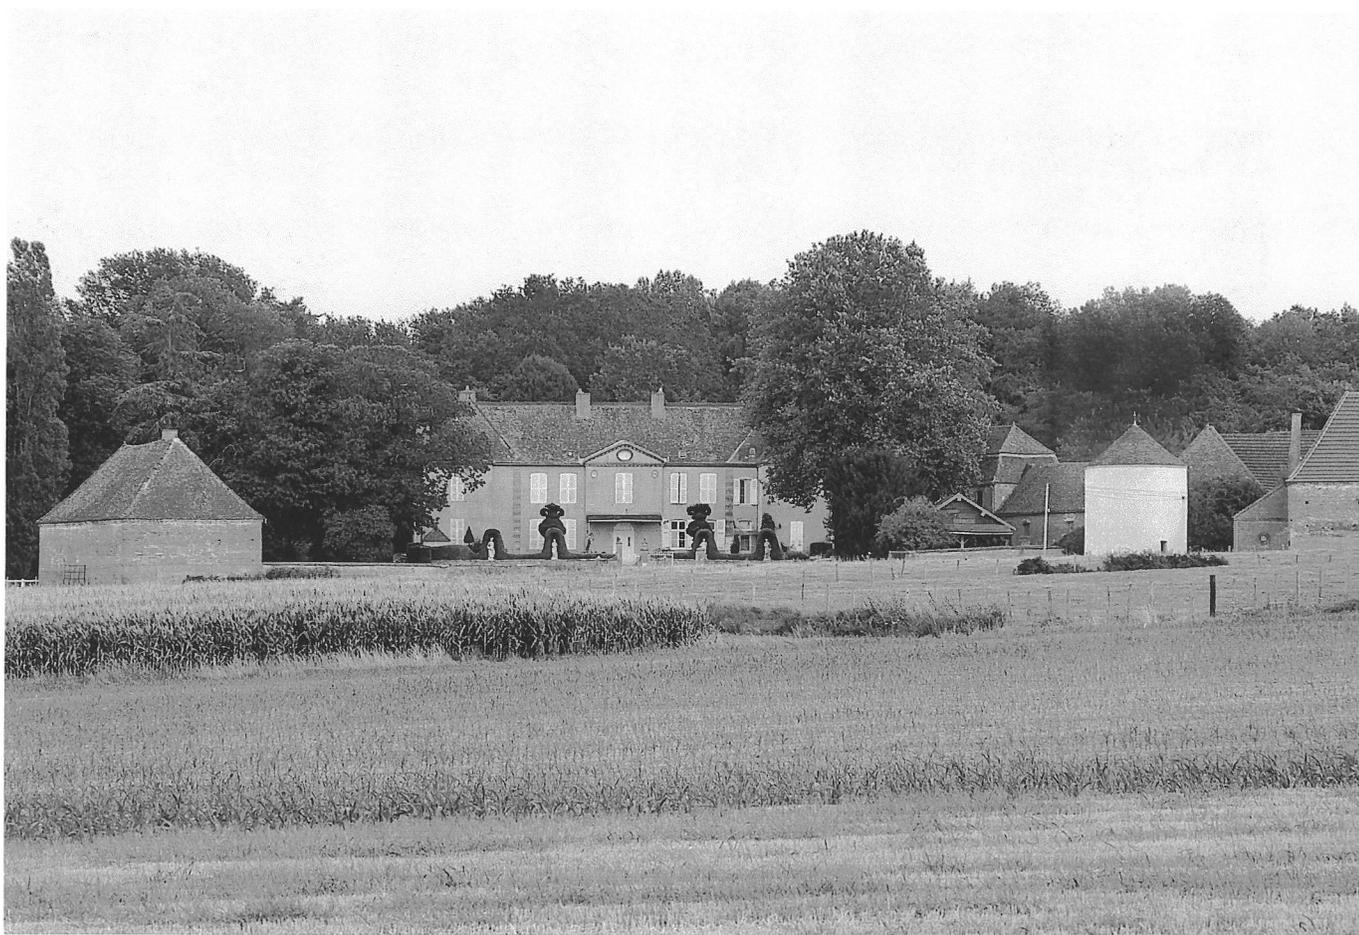
03 71 1541 X

colombier circulaire au sud. Le bâtiment d'habitation présente deux ailes en retour d'équerre sur la façade ouest dont la travée centrale, en avancée, est couronnée d'un fronton-pignon triangulaire percé d'un oculus. Exceptée la porte axiale en plein-cintre, toutes les ouvertures sont en arc segmentaire .

Fig. 01 Vue d'ensemble.
