Département : 71 Référence : IM71002437
Aire d'étude : Verdun-sur-le-Doubs
Commune : Saunières
Adresse : C.R. 4
Edifice contenant : église paroissiale Saint-Martin (réf. : IA71000562). Emplacement : nef, contre le mur gauche
Titre courant : **chaire à prêcher**
Dénomination : chaire à prêcher

Dossier inventaire topographique établi en 2003 , 2005 par Fromaget Brigitte

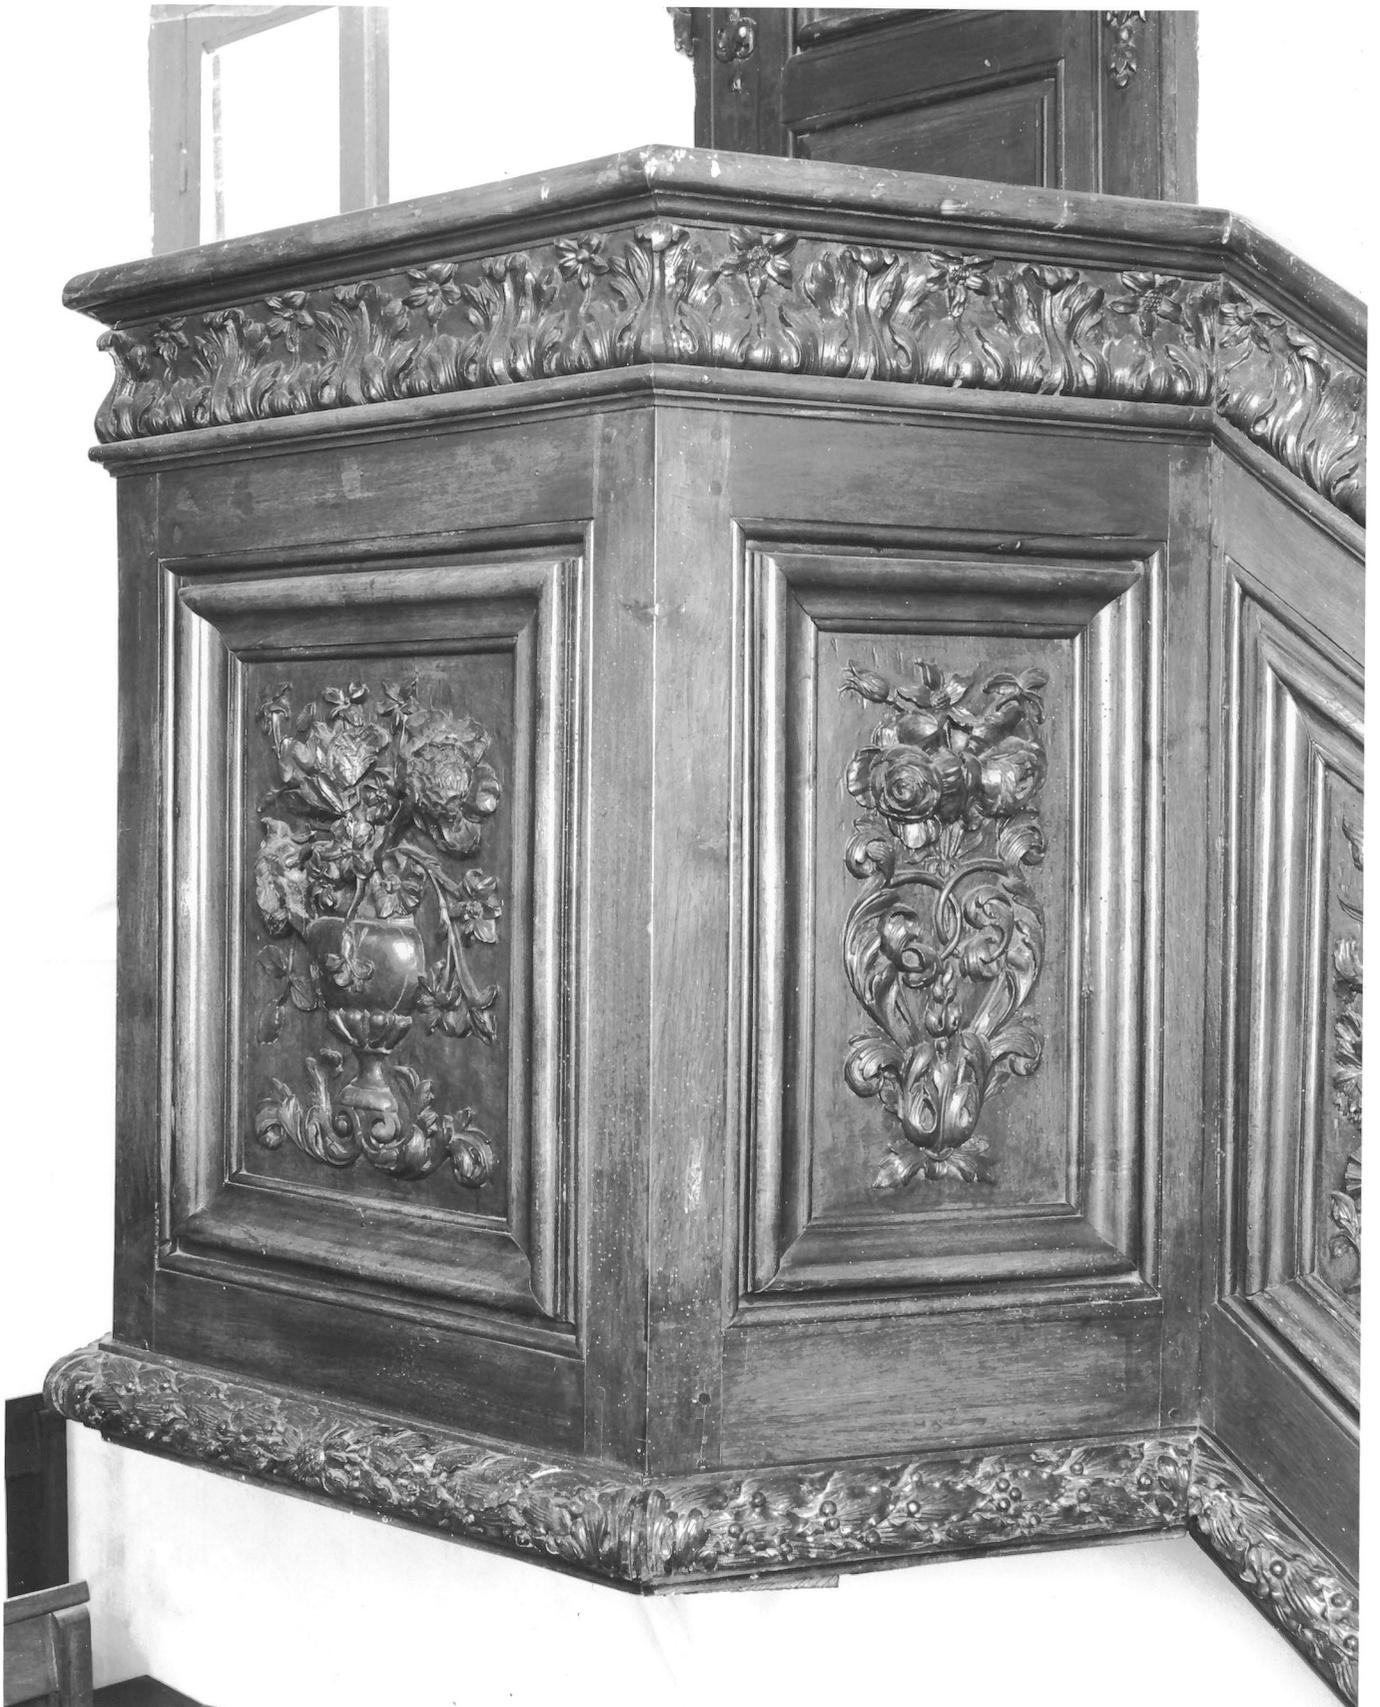
Fig. 04 Détail de la cuve.

Etat de l'oeuvre : oeuvre restaurée, Une partie de l'abat-voix et son couronnement ainsi que les éléments en chêne sont des restaurations du 19e siècle avec des fragments de décor remployés : Colombe, chute de fleurs du pilier de la rampe. Manque le cul-de-lampe de la cuve.

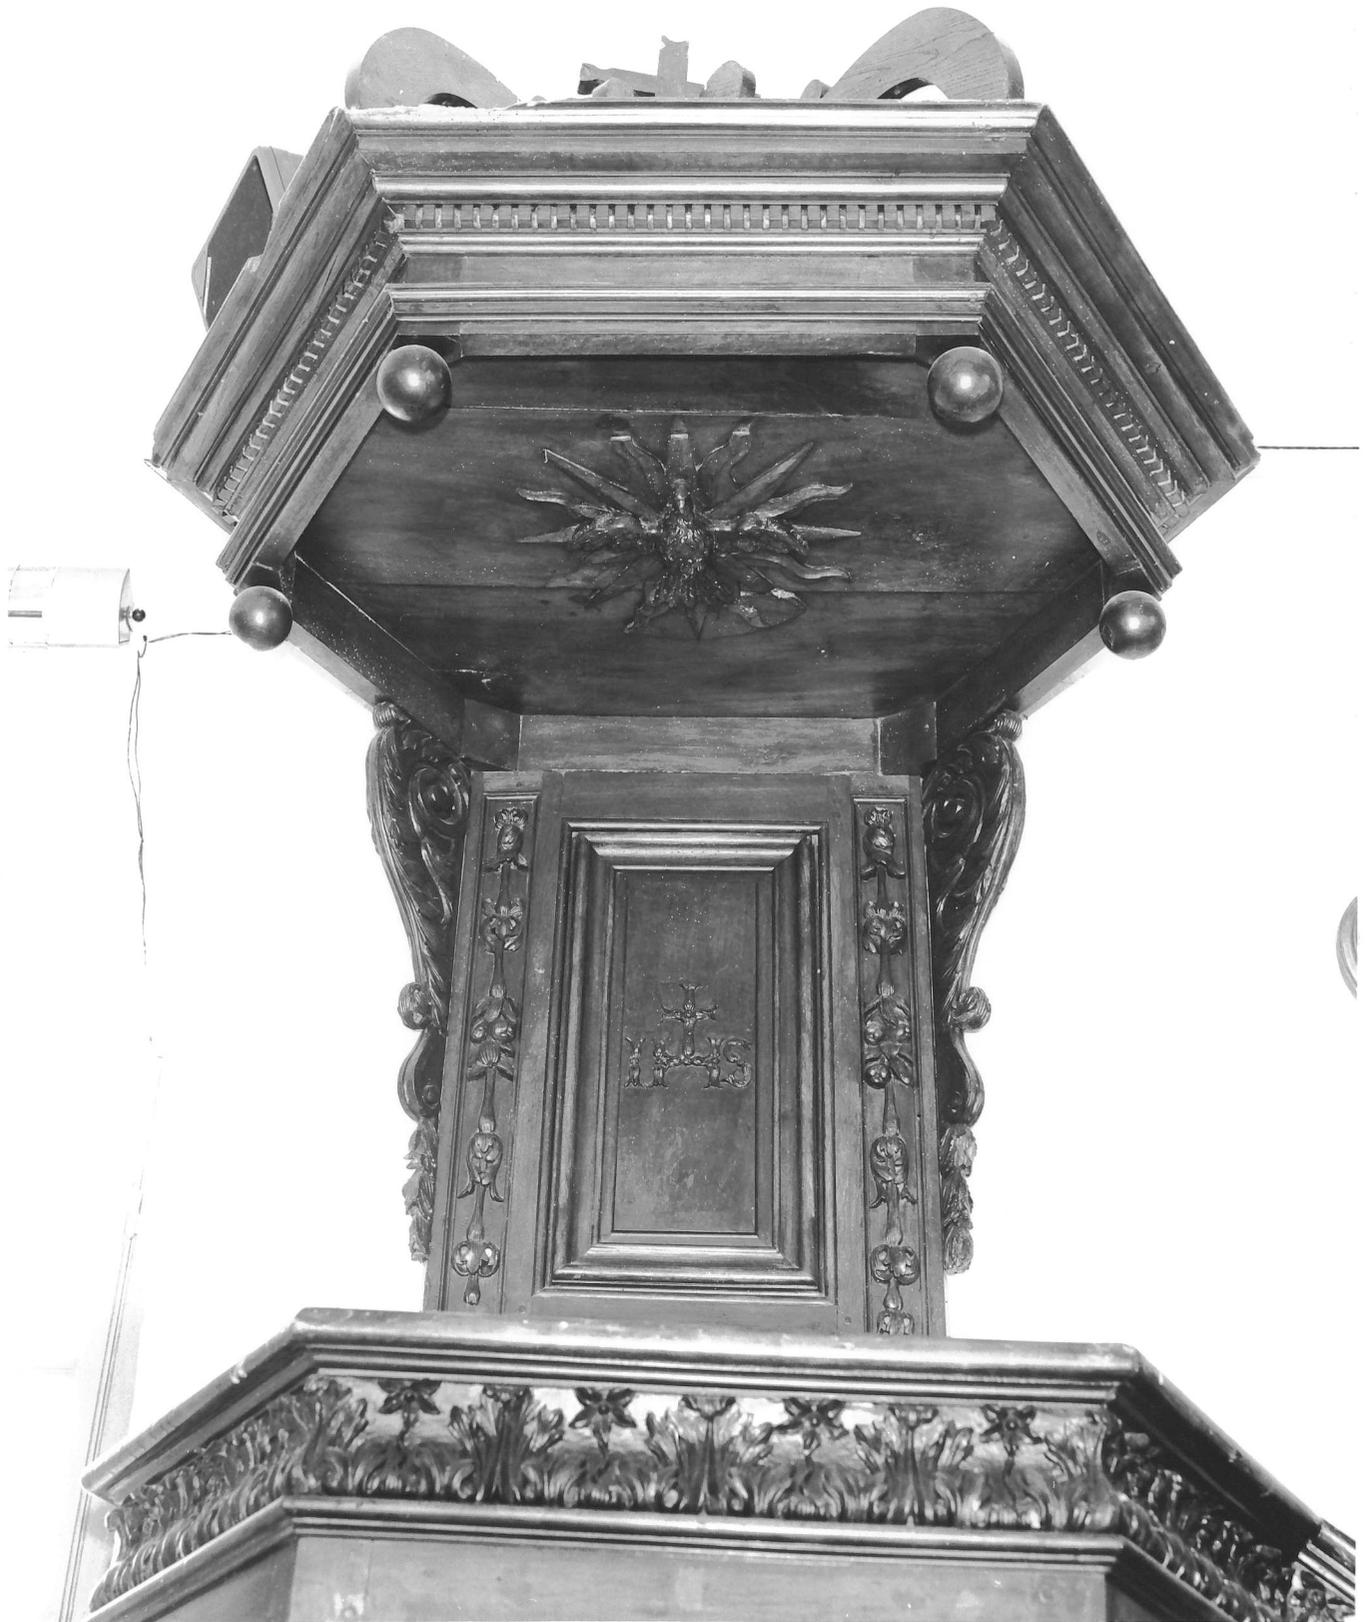
Fig. 05 Détail de l'abat-voix.

La Colombe du Saint-Esprit rayonnante est rapportée sur le plafond de l'abat-voix, un vase de fleurs, des bouquets et des rameaux fleuris noués par des rubans ornent les panneaux de la cuve et de la rampe de l'escalier ; des frises de rinceaux et de feuilles d'acanthé soulignent les différents éléments composant la chaire à prêcher. Le dorsal et pilier de la rampe sont ornés de chutes végétales. Les ailerons à volutes sont décorés de feuilles d'acanthé ; couronnement à volutes surmonté d'une croix.
