## ÉGLISE PAROISSIALE SAINT-PIERRE

Bourgogne-Franche-Comté, Nièvre  
Cercy-la-Tour

Dossier IA00002080 réalisé en 1986 revu en  
1987

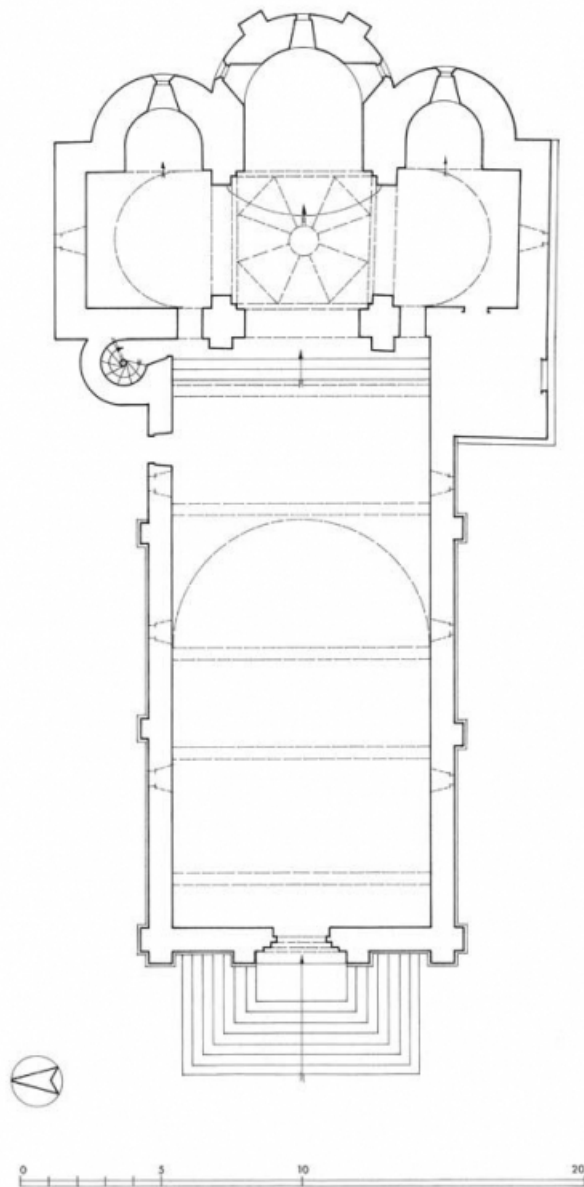
N° de l'illustration : 20125800041A2YY

**Plan.**

**Plan** : plan en croix latine

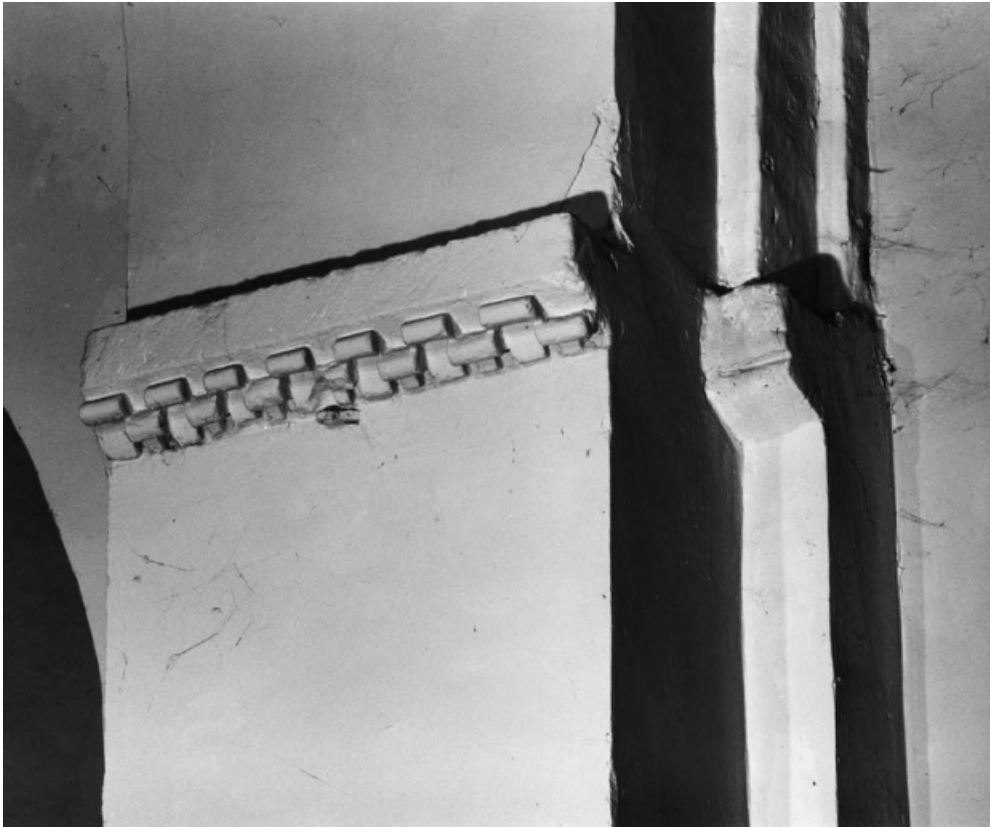
N° de l'illustration : 19815800259X

**Arcade d'entrée du chœur : détail de l'imposte.**  
58, Cercy-la-Tour

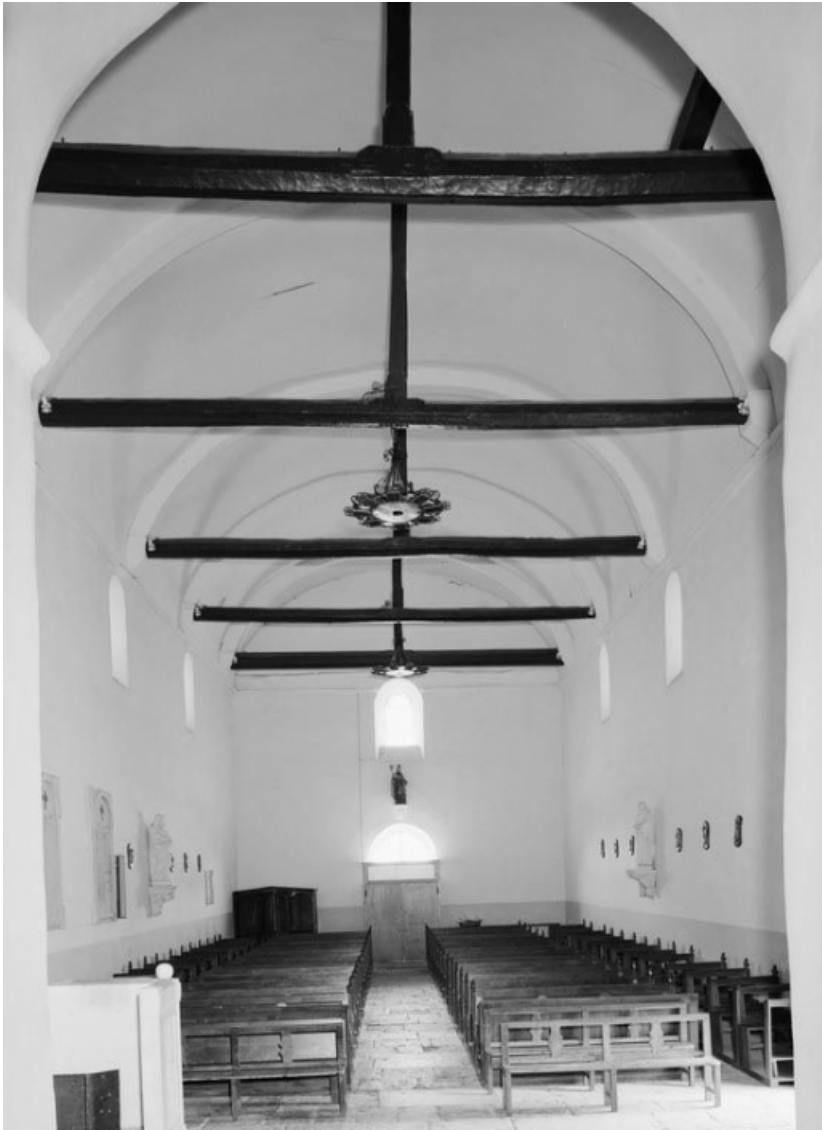
N° de l'illustration : 19815800255V

**La nef, vue d'ensemble depuis la croisée du transept.**  
58, Cercy-la-Tour
