## TUILERIE DES COMBES DE PUNAY

Bourgogne-Franche-Comté, Doubs  
Malbrans  
les Combes de Punay - route départementale 67

Dossier IA00014593 réalisé en 2015 revu en 2016

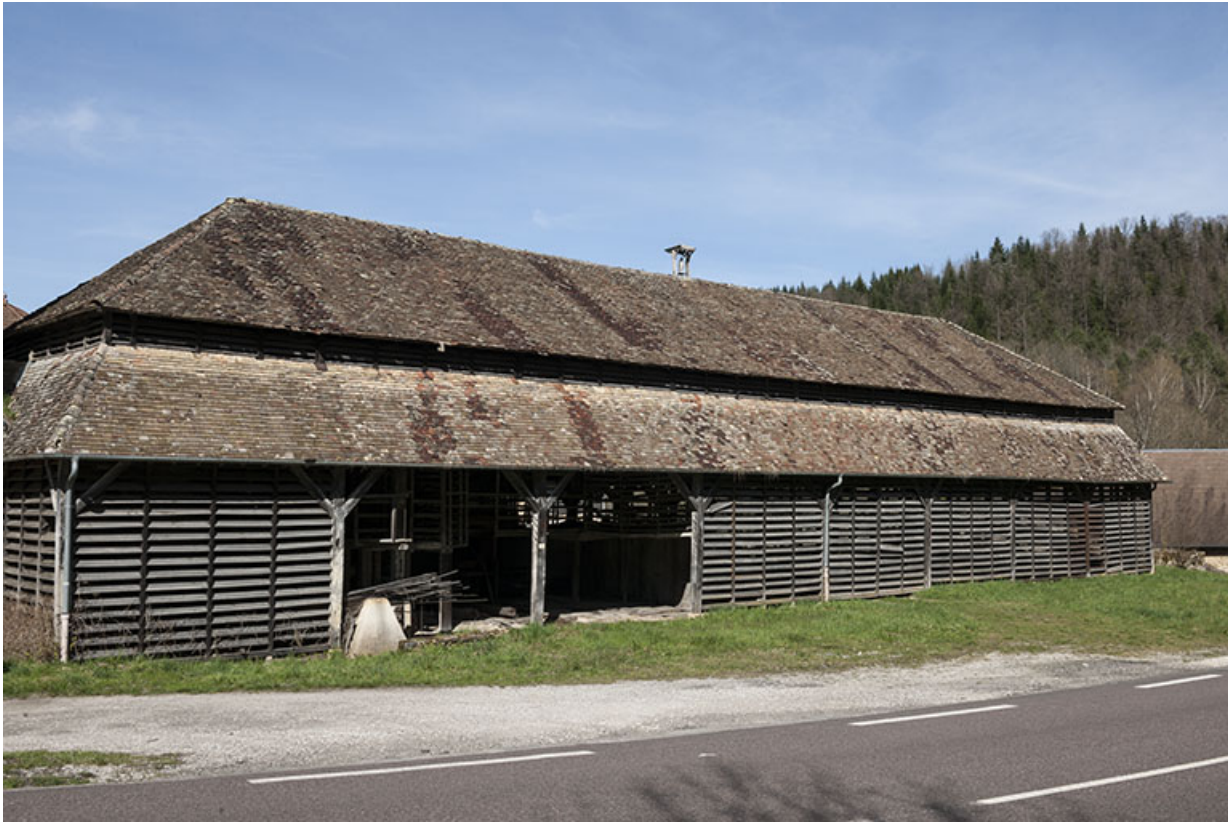
N° de l'illustration : 20152501096NUC4A

**Façade sud de l'atelier de façonnage et du séchoir.**

Les bâtiments industriels possèdent une ossature et une charpente en bois, et sont couverts de toits à longs pans, à croupes, en tuile plate. L'entrepôt industriel nord est partiellement hourdé en tuile creuse. Le bâtiment sud abritait les ateliers de tuilerie et de scierie à l'ouest et le séchoir à l'est. Des abats vents, caractéristiques des séchoirs de tuilerie, courent sur les quatre faces du bâtiment, protégés par un appentis. Ce bâtiment présente trois niveaux pour les claies de séchage. La chaufferie et la salle de la machine à vapeur sont construites en moellon de calcaire partiellement enduit, couvertes d'un toit à deux pans. La cheminée tronconique de section carrée est bâtie en pierre calcaire. L'aire d'enfournement, aménagée environ quatre mètres sous le niveau du sol et maçonnée en moellon de calcaire sur ses quatre côtés, est accessible par un escalier droit en maçonnerie. Les quatre gueules de charge des deux fours sont couvertes d'un arc en plein-cintre. Cet espace, qui n'était plus couvert au moment de la protection monument historique en 1979, a reçu une toiture à deux pans pendant la restauration des années 1980. Construit en moellon de calcaire enduit, le logement possède un étage carré et est couvert d'un toit à demi-croupes en tuile mécanique. L'adjonction adossée au mur-pignon sud est couverte d'un appentis. Une terrasse couverte d'un toit en pavillon en tuile plate jouxte le logement.

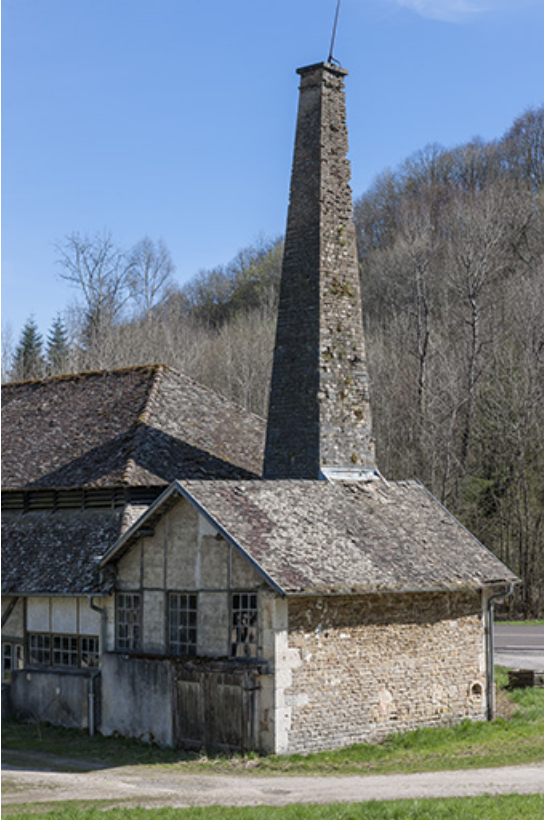
N° de l'illustration : 20152501091NUC4A

**Chauferie et salle de la machine à vapeur.**
