## COUVENT DE MINIMES, PUIS DE VISITANDINES

Bourgogne-Franche-Comté, Doubs  
Ornans  
7 rue Edouard Bastide

Dossier IA00014690 réalisé en 1976 revu en  
1986

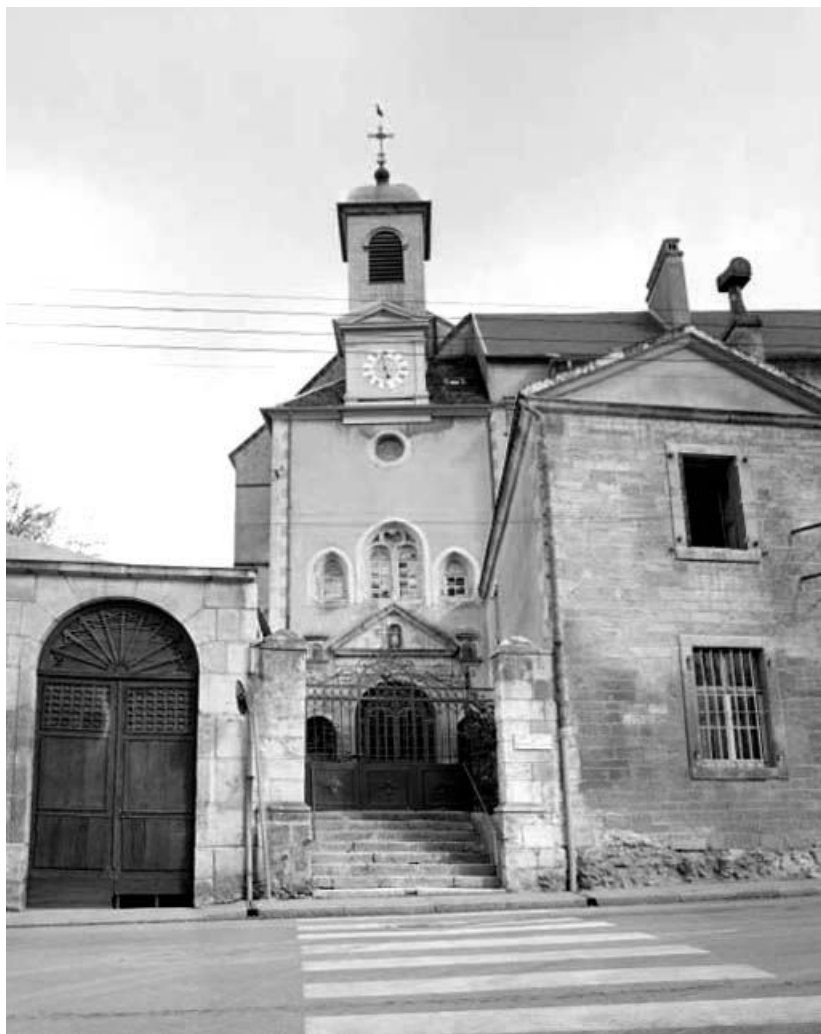
N° de l'illustration : 19762501305X

**Façade antérieure de la chapelle.**

Cet ensemble conventuel, en bon état, qui a fortement marqué l'histoire religieuse d'Ornans, présente un bel escalier en pierre menant aux cellules des soeurs et un cloître du 17e siècle. La chapelle, élevée en 1611 et réaménagée à partir de 1854, possède un beau portail contemporain des minimes.

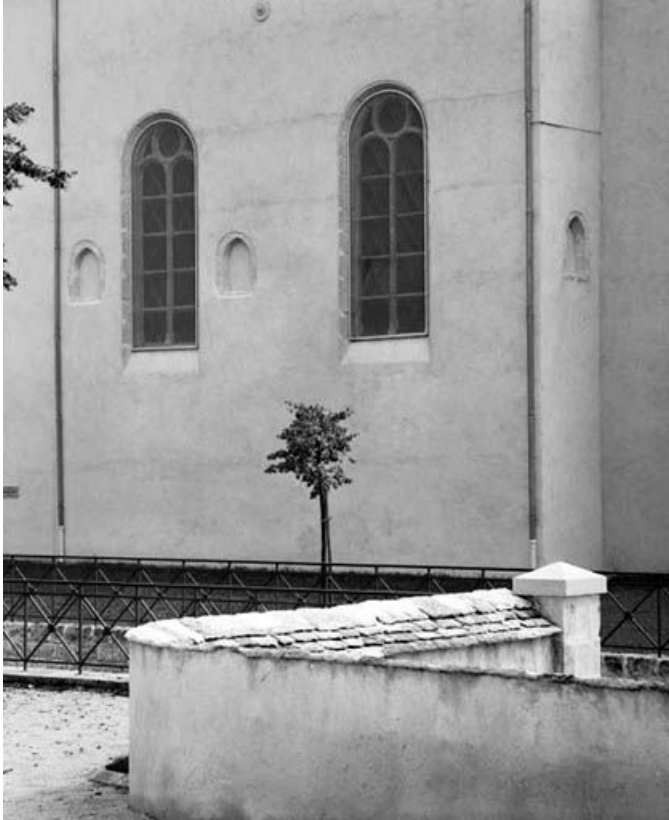
N° de l'illustration : 19842500018X

**Façade latérale gauche de la chapelle : baies mises à jour lors de la rénovation de 1981-1983.**  
25, Ornans, 7 rue Edouard Bastide
