## DEMEURE, RUE DERRIÈRE LES TOURS

Bourgogne-Franche-Comté, Haute-Saône  
Gy  
rue Derrière les Tours

Dossier IA00016254 réalisé en 2013

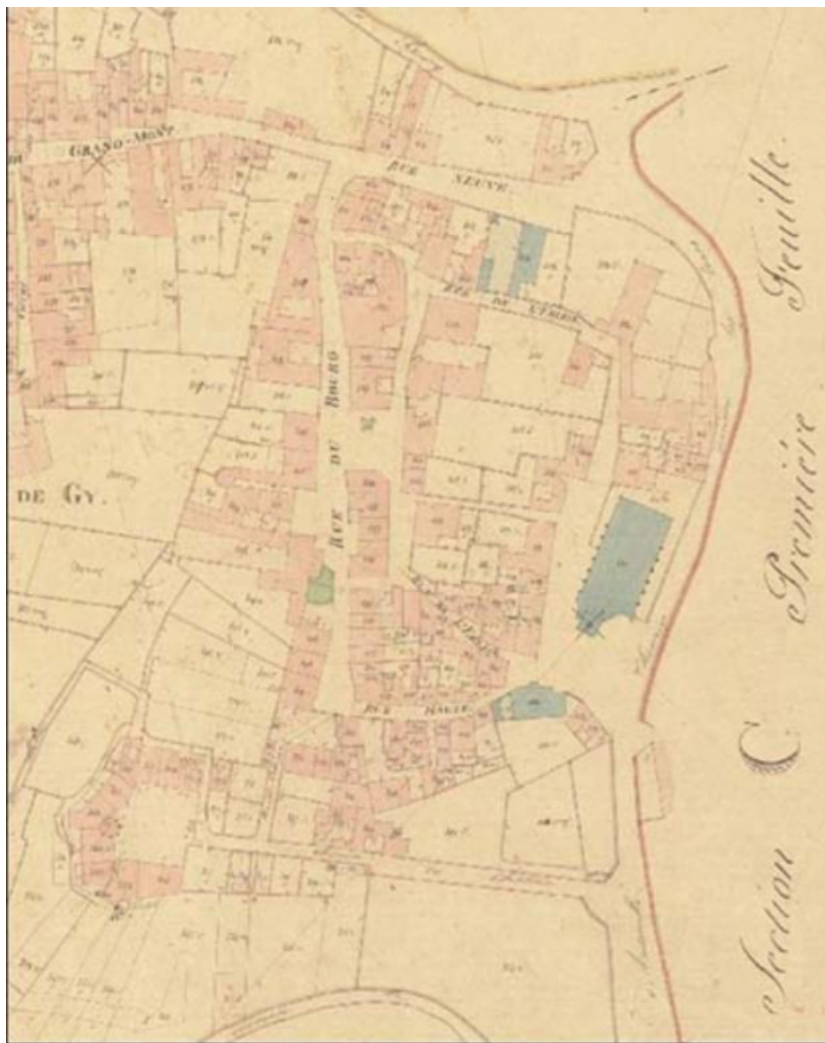
**Le bâtiment sur le cadastre napoléonien (1837)**

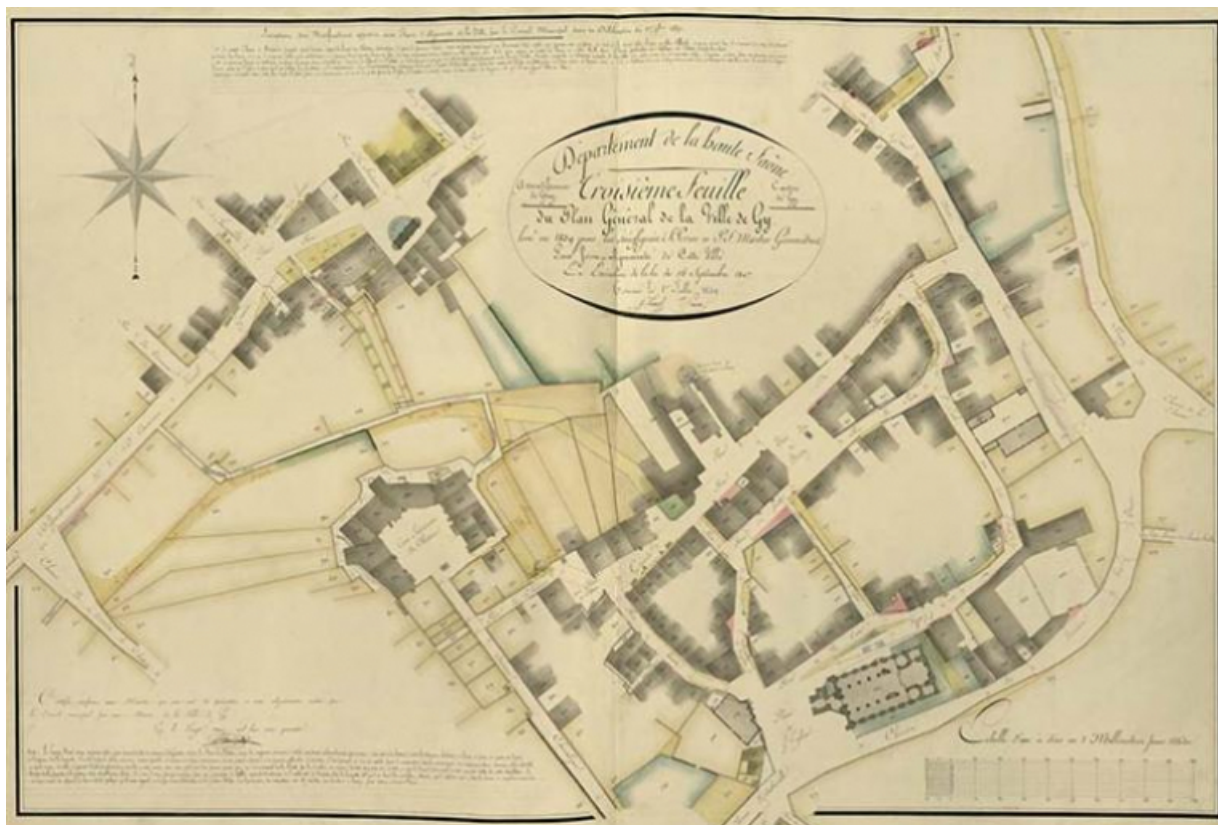
**Le bâtiment sur le plan d'alignement de 1839**

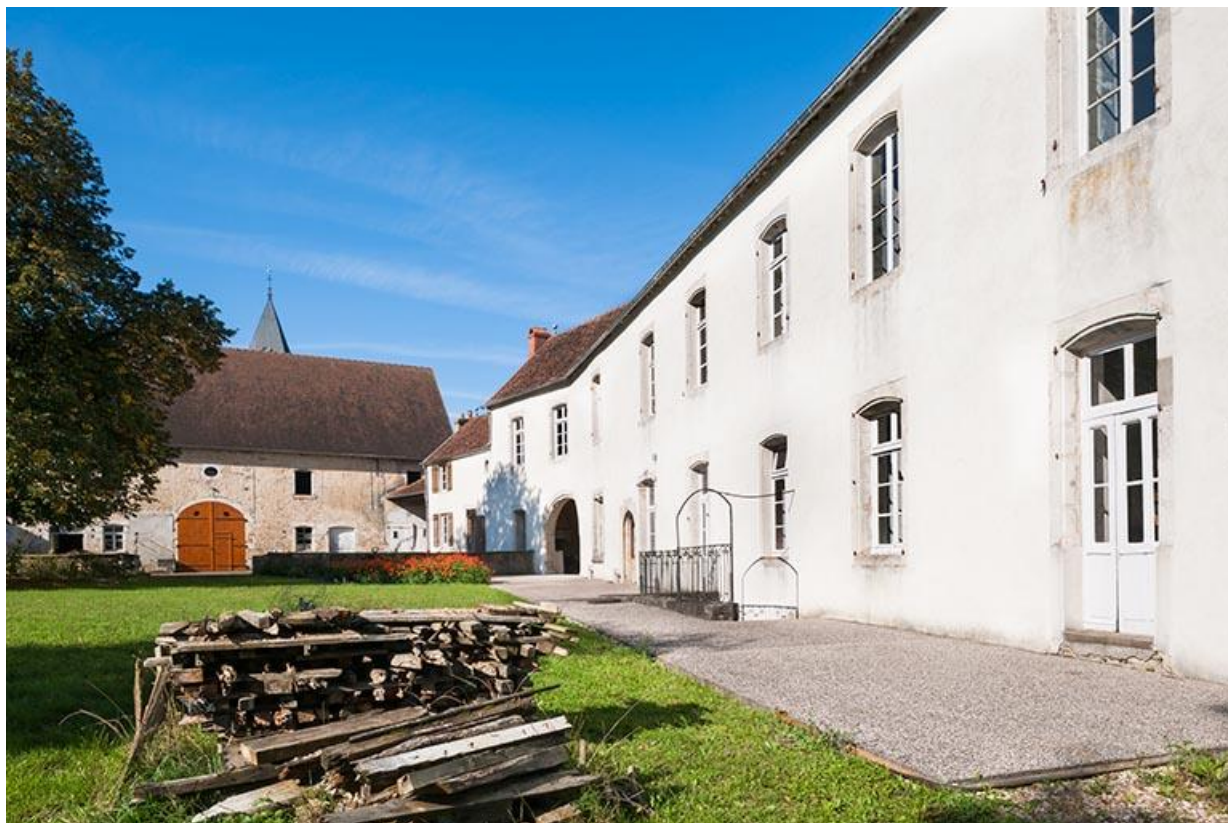
**Vue d'ensemble sud-est**

La façade de la partie Est de la construction est rythmée par six travées composées de baies dont les linteaux sont en arcs segmentaires. Deux baies plus anciennes possèdent un encadrement différent : une fenêtre à linteau orné d'une double accolade et une porte en anse de panier surmontée d'une accolade. La partie centrale est traversée par un porche au rez-de-chaussée. La façade sud de la partie ouest est percée de baies quadrangulaires.

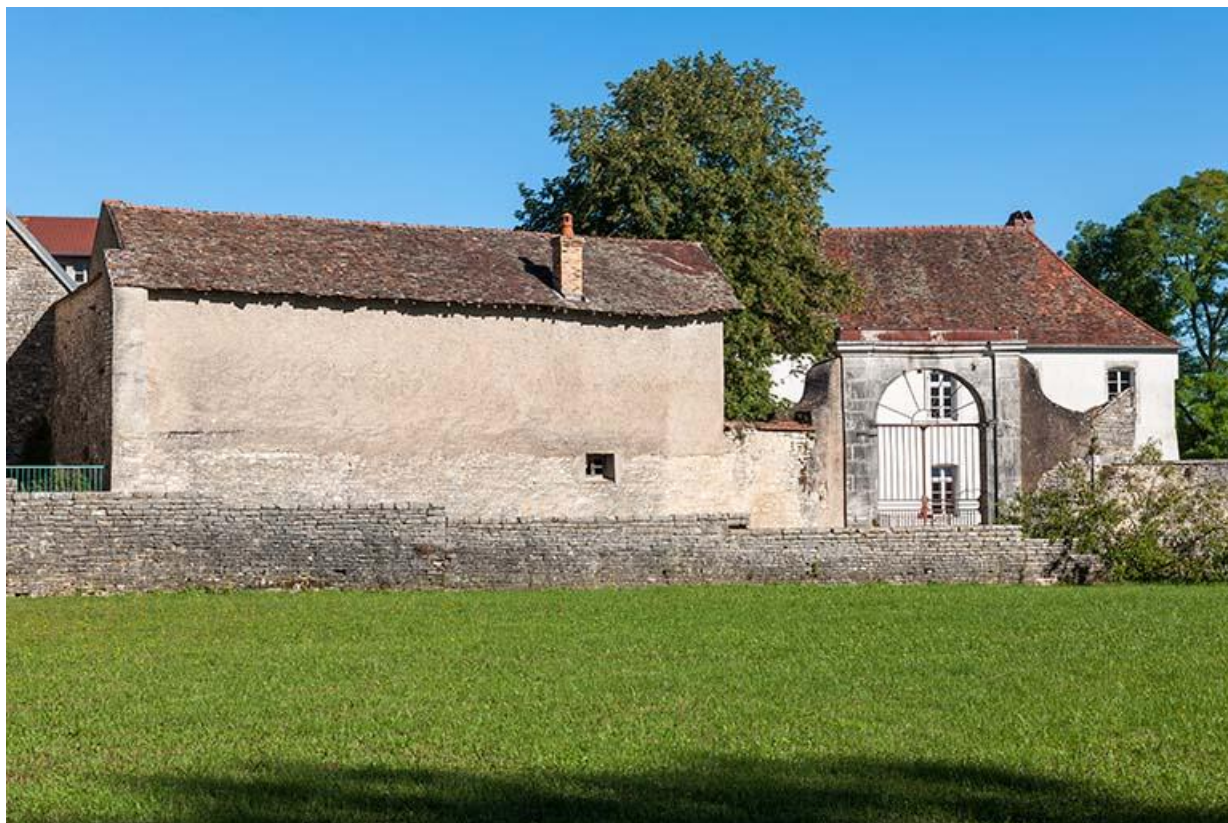
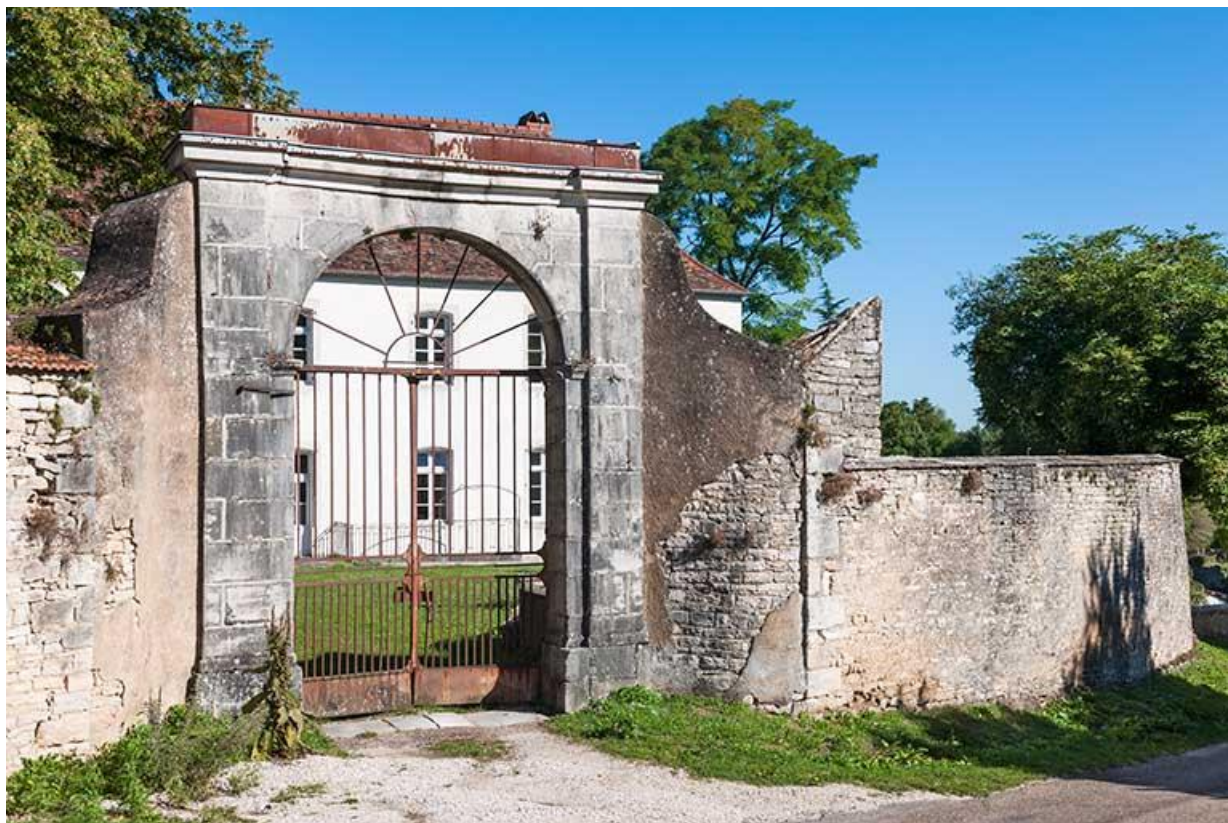
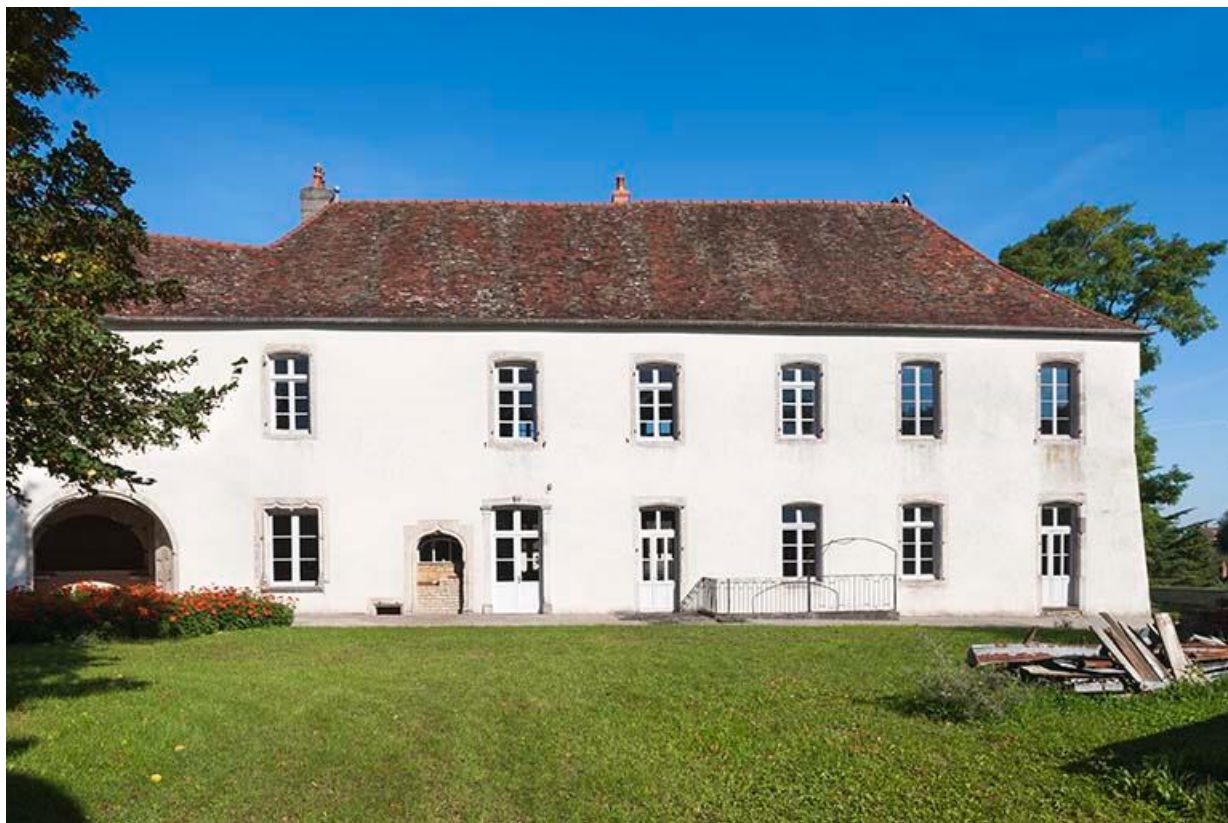
**Vue générale sud**

**Vue sud**

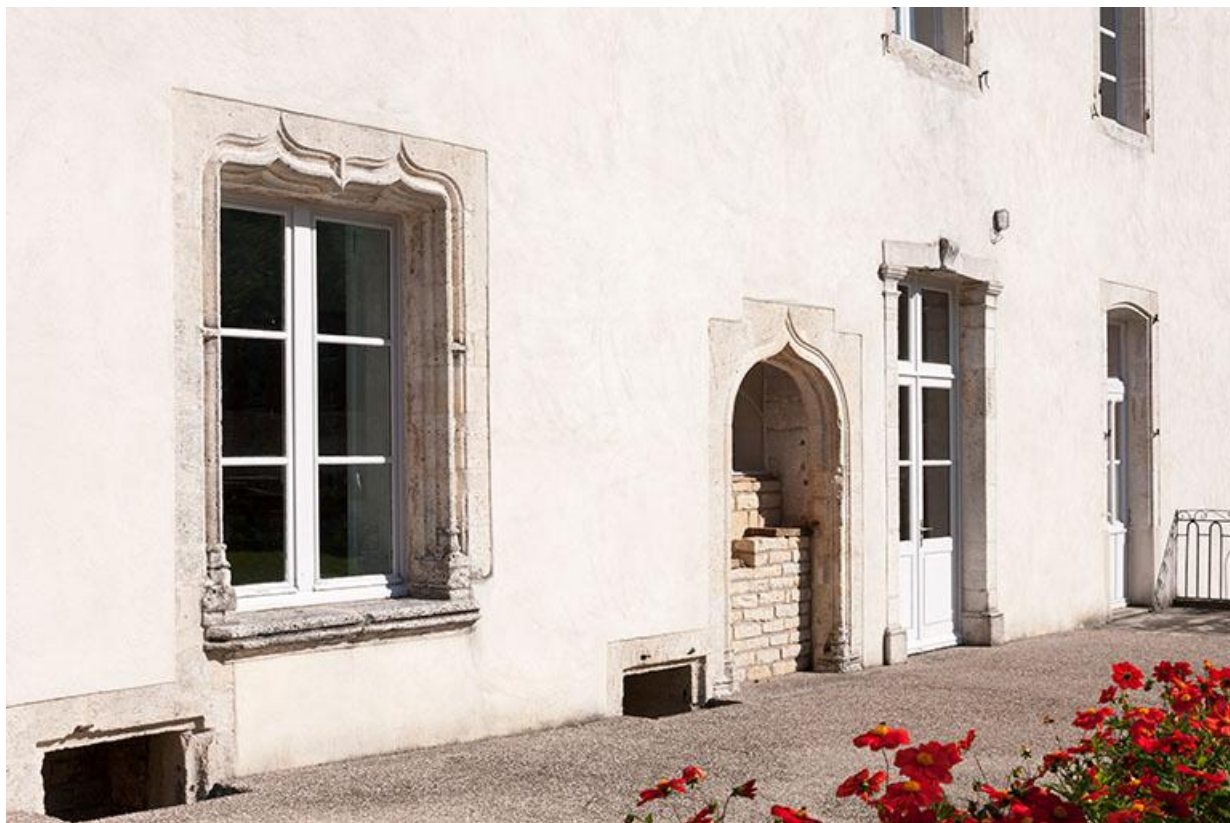
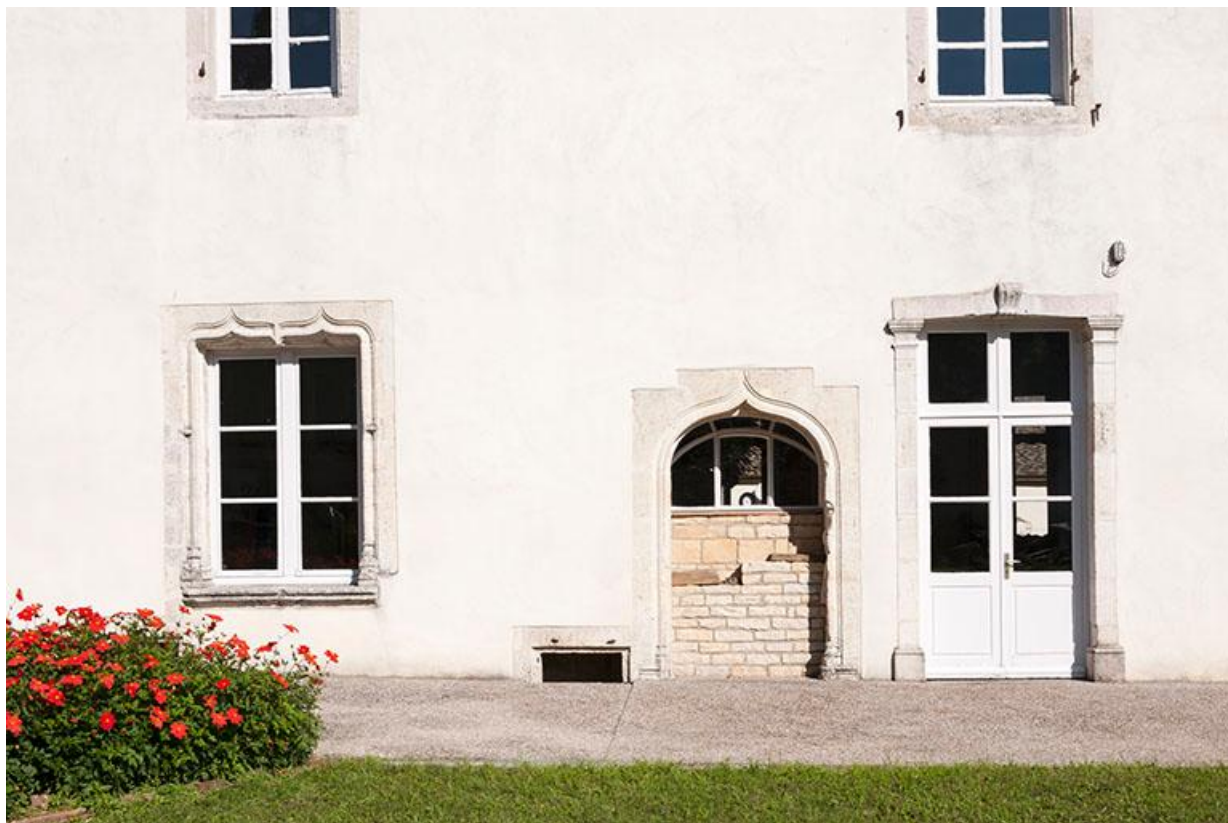
**Détail de la façade sud**

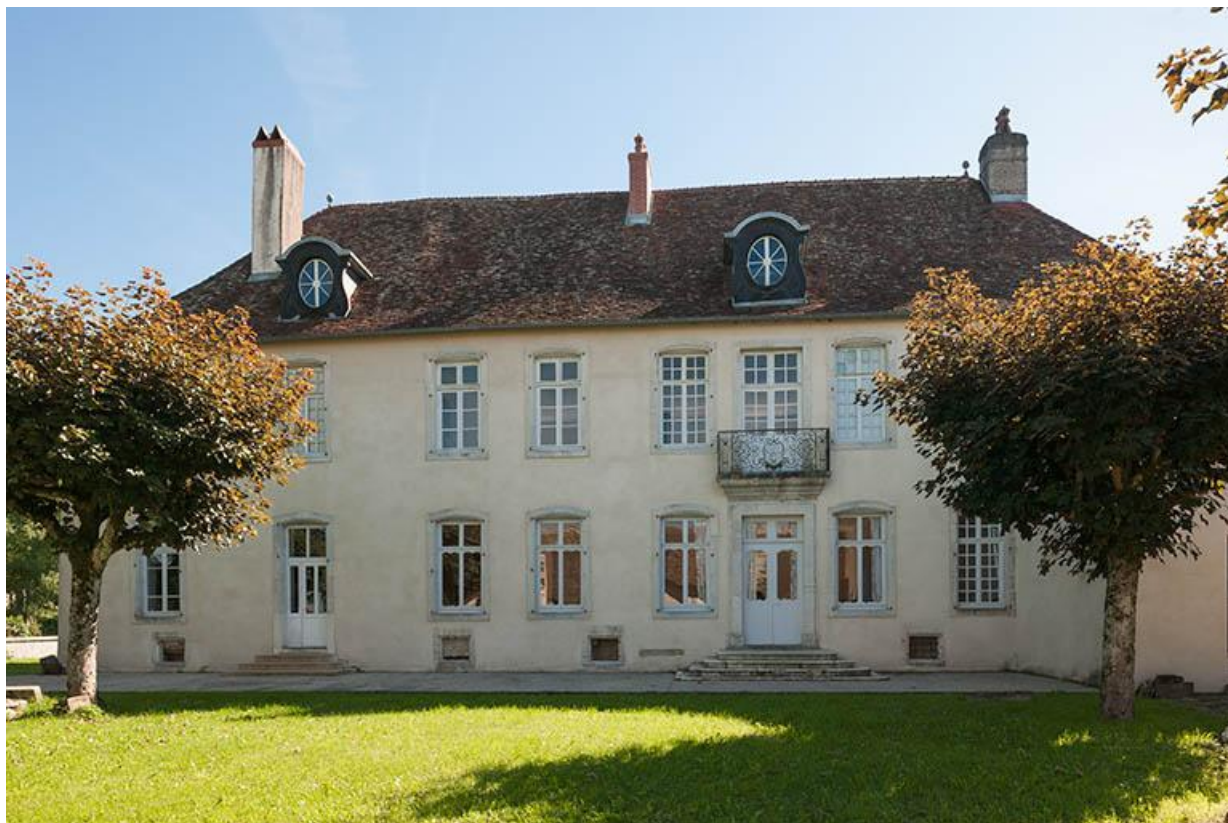
**Façade nord**

La façade nord du logis est rythmée par huit travées composées de baies dont les linteaux sont principalement des linteaux en arcs segmentaires. Seules une porte et une porte-fenêtre de l'étage possèdent des linteaux droits.

La cave est éclairée par quatre soupiraux quadrangulaires alors que les combles le sont par deux oculi.

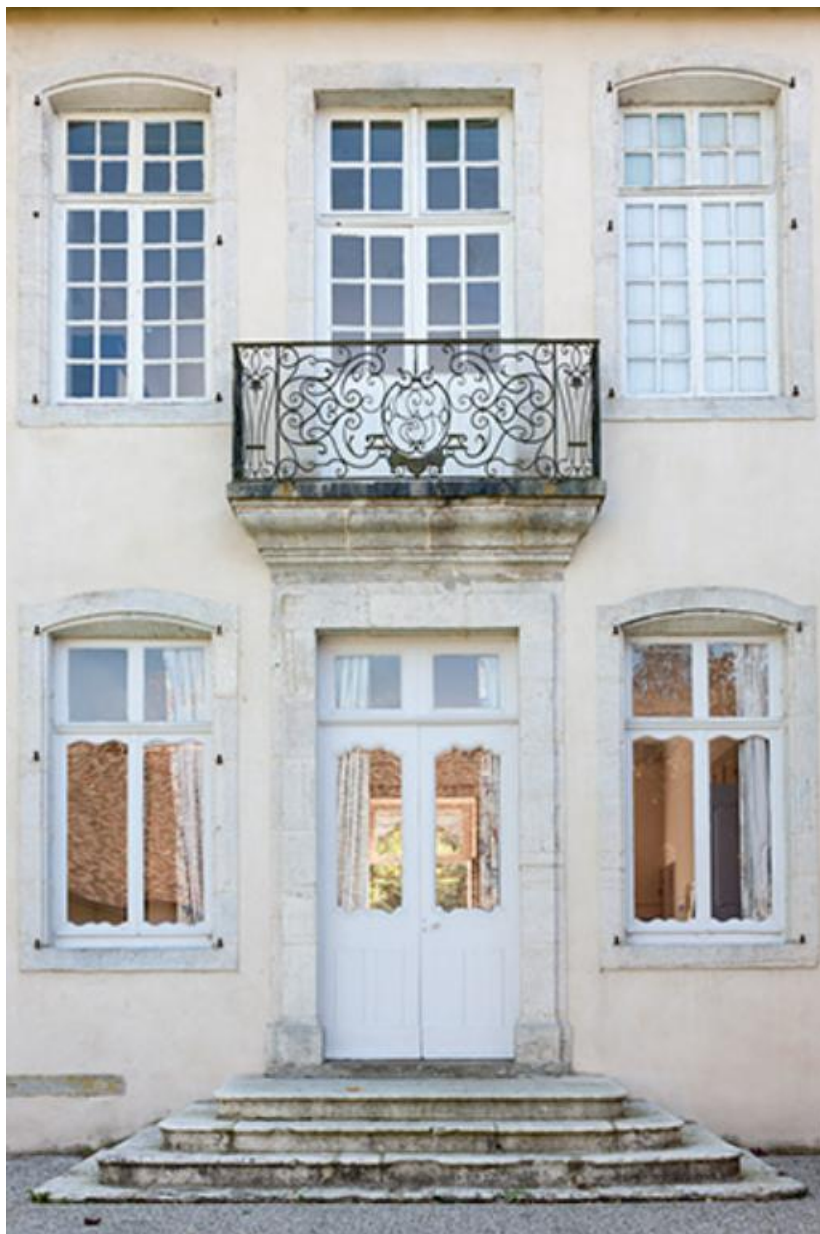
**Détail de la partie centrale de la façade nord**

La date de 1760 est portée sur le balcon de la façade nord du logis. La ferronnerie du balcon porte les initiales GG entrelacées ; ces initiales font selon toute vraisemblance référence aux noms des propriétaires de l'époque.

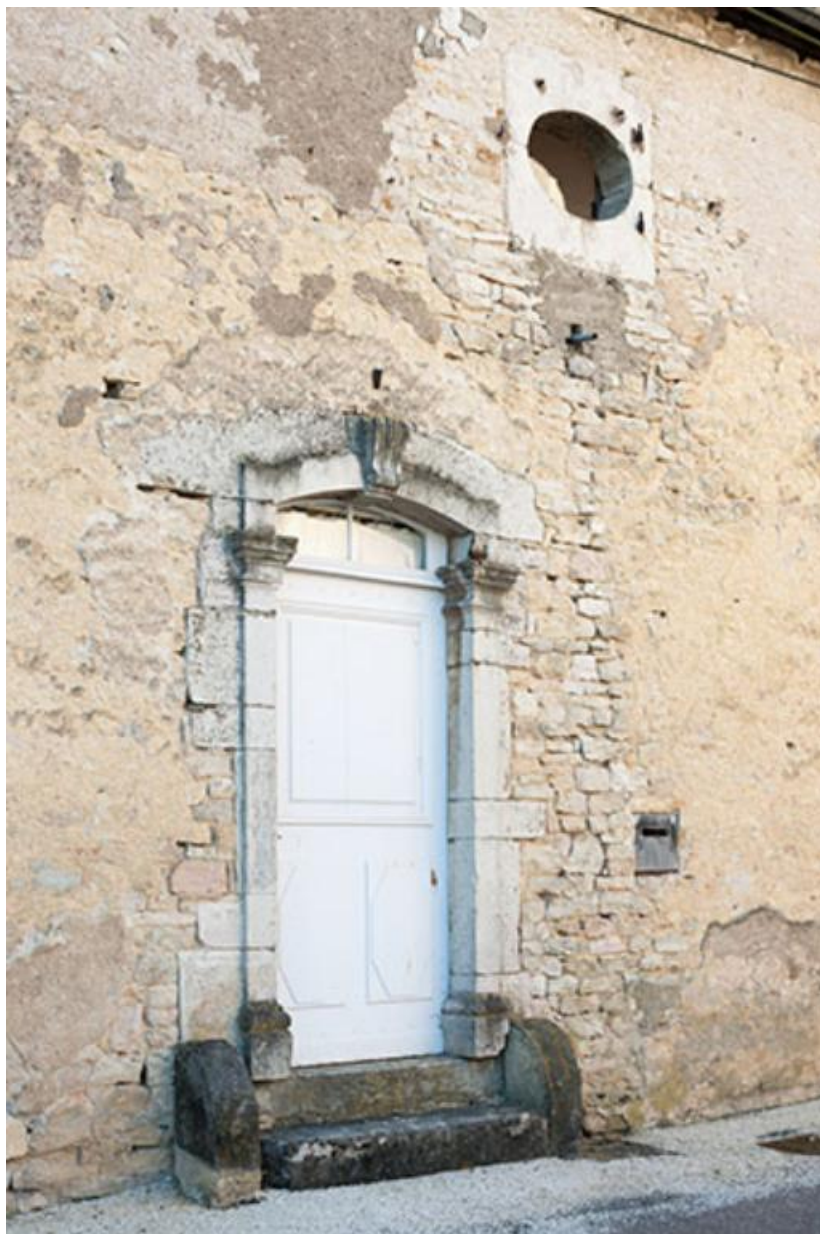
**Détail de l'une des portes donnant sur la rue Ménans**

La mention d'un édifice en 1485 à cet emplacement correspond assez bien à l'architecture de certaines parties du bâtiment qui présentent les caractéristiques architecturales de la charnière des 15<sup>e</sup> et 16<sup>e</sup> siècles. Ainsi par exemple, en partie nord (rue Ménans), il subsiste des vestiges de baies murées dont le décor est propre à cette époque en architecture : baguettes croisées aux angles supérieurs, bases prismatiques des moulures... Certaines baies de la façade sud : porte en anse de panier surmontée d'une accolade, fenêtre à linteau décoré d'une double accolade... présentent également un décor de la fin du 15<sup>e</sup> et du début du 16<sup>e</sup> siècle. Par ailleurs, les voutes sur croisées d'ogives de la cave ainsi que le décor des culots (visages sculptés) attestent également cette époque de réalisation.

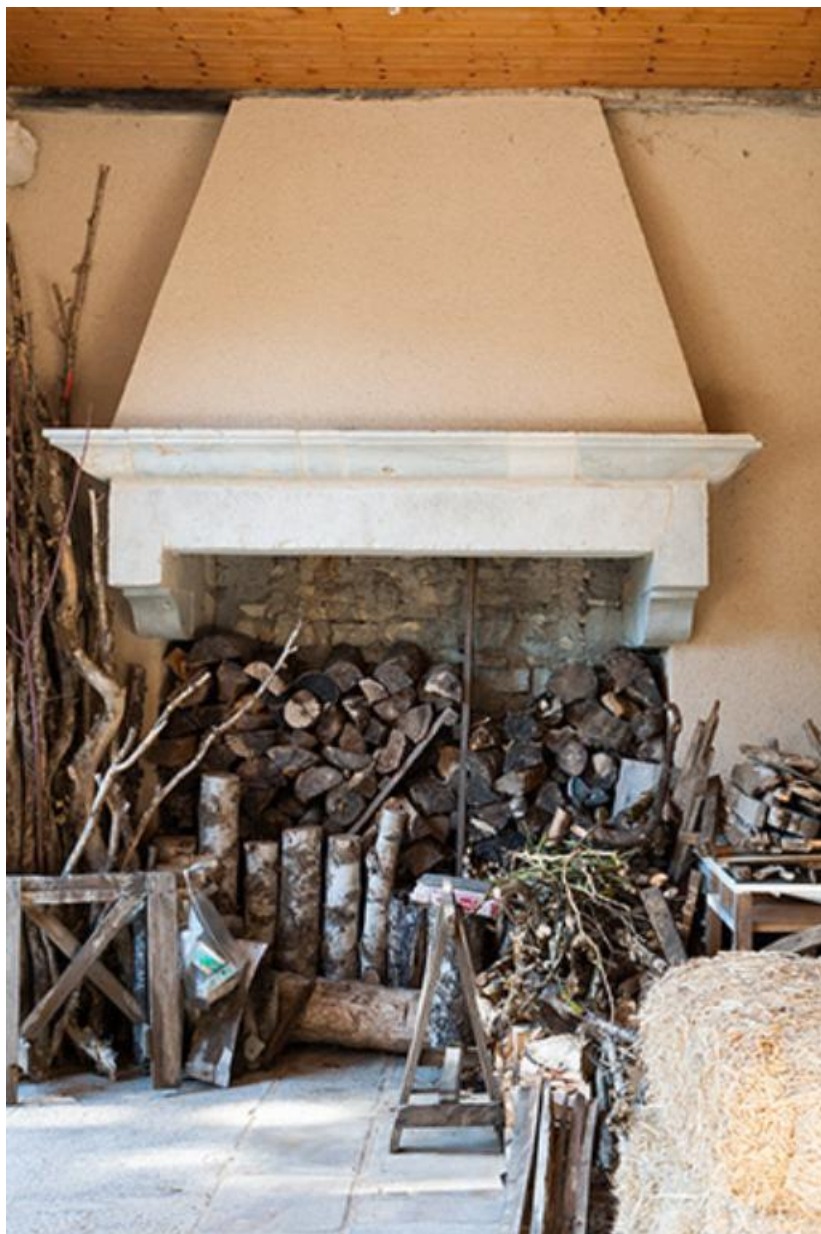
**Cheminée située sous le porche**

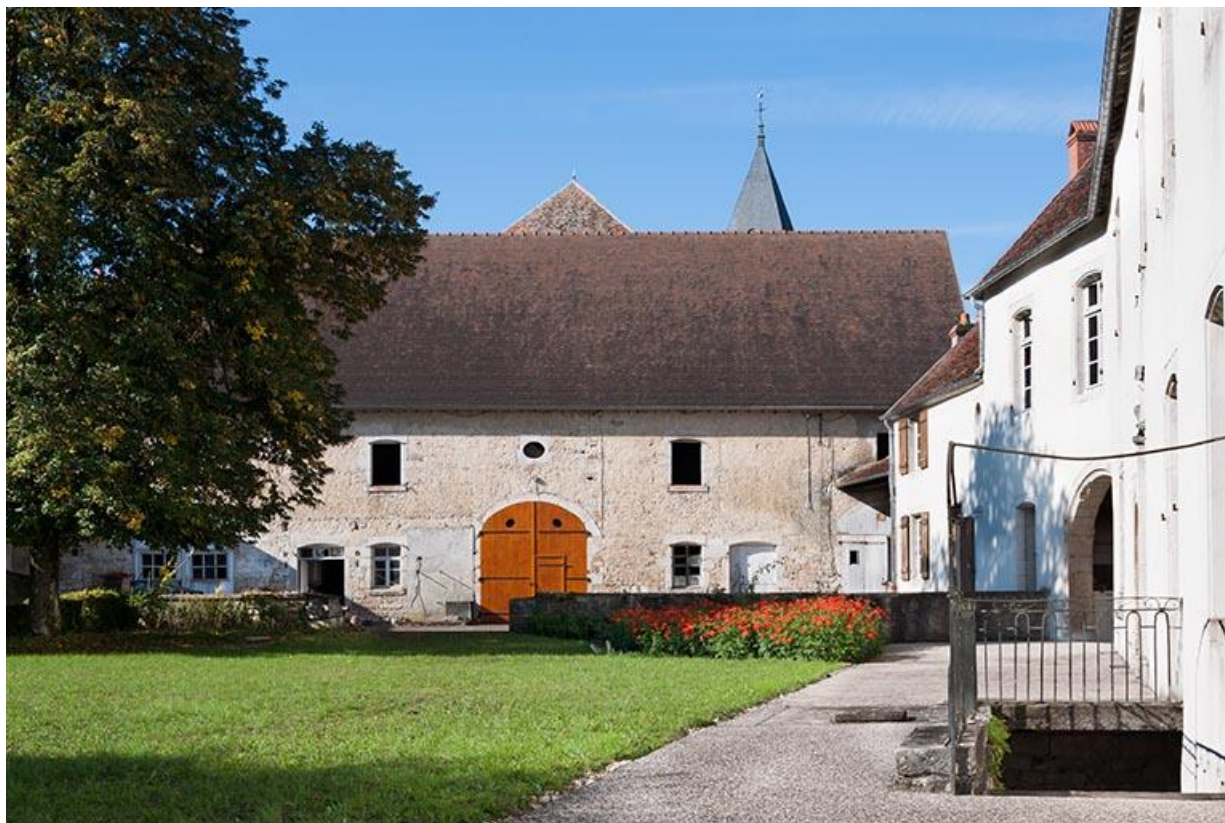
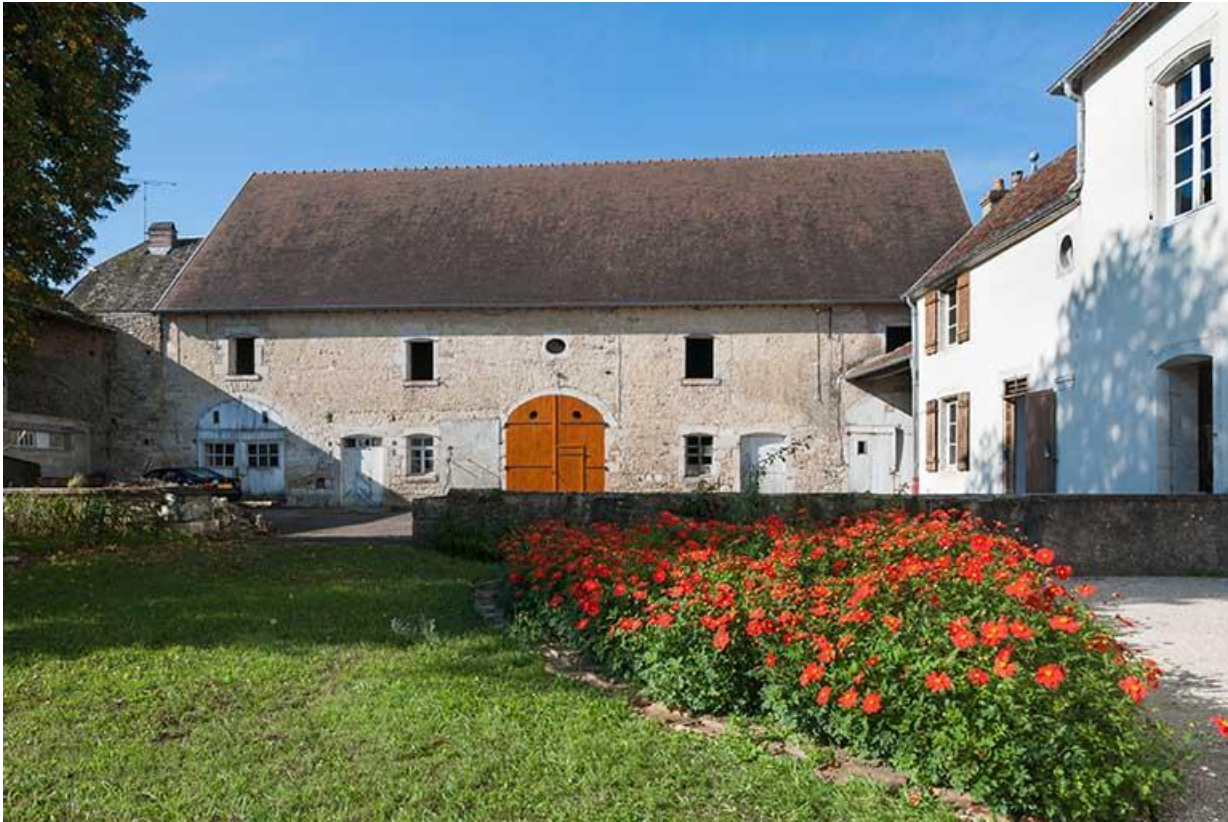
**Les écuries et granges situées à l'ouest de la cour**

**Les écuries et granges**

Les dépendances, situées à l'ouest de la cour, qui abritaient vraisemblablement des écuries et des remises à carrosses, datent de la même époque (2<sup>e</sup> moitié du 18<sup>e</sup> siècle). Les linteaux des baies en arcs segmentaires sont en effet caractéristiques de cette époque de construction en architecture. De plus, le bâtiment est figuré sur le cadastre napoléonien qui remonte à 1837 pour la commune de Gy. Ce bâtiment de dépendances n'est pas sans rappeler celui du numéro **11 rue de Versailles** dans la ville basse qui date probablement peu ou prou de la même époque.

Un bâtiment abritant des écuries et remises à carrosses se trouve au sud-ouest de la cour.

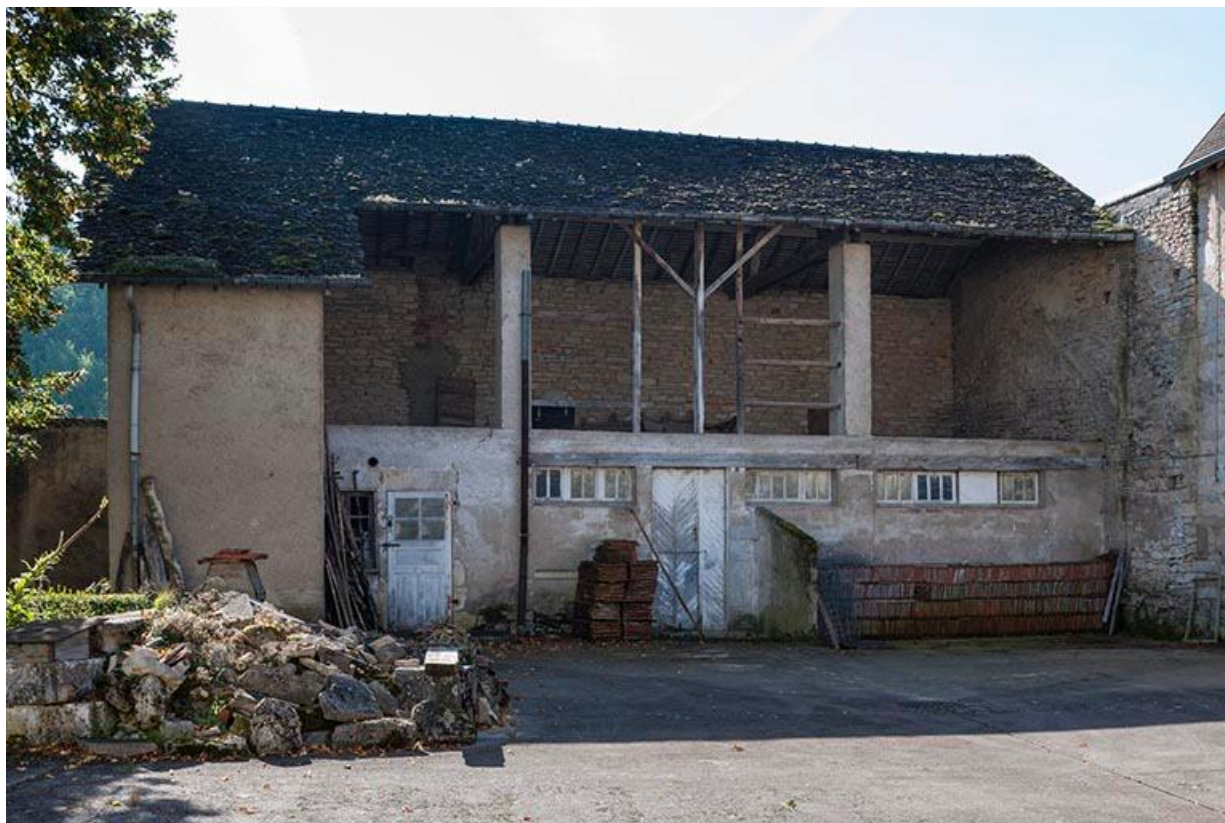
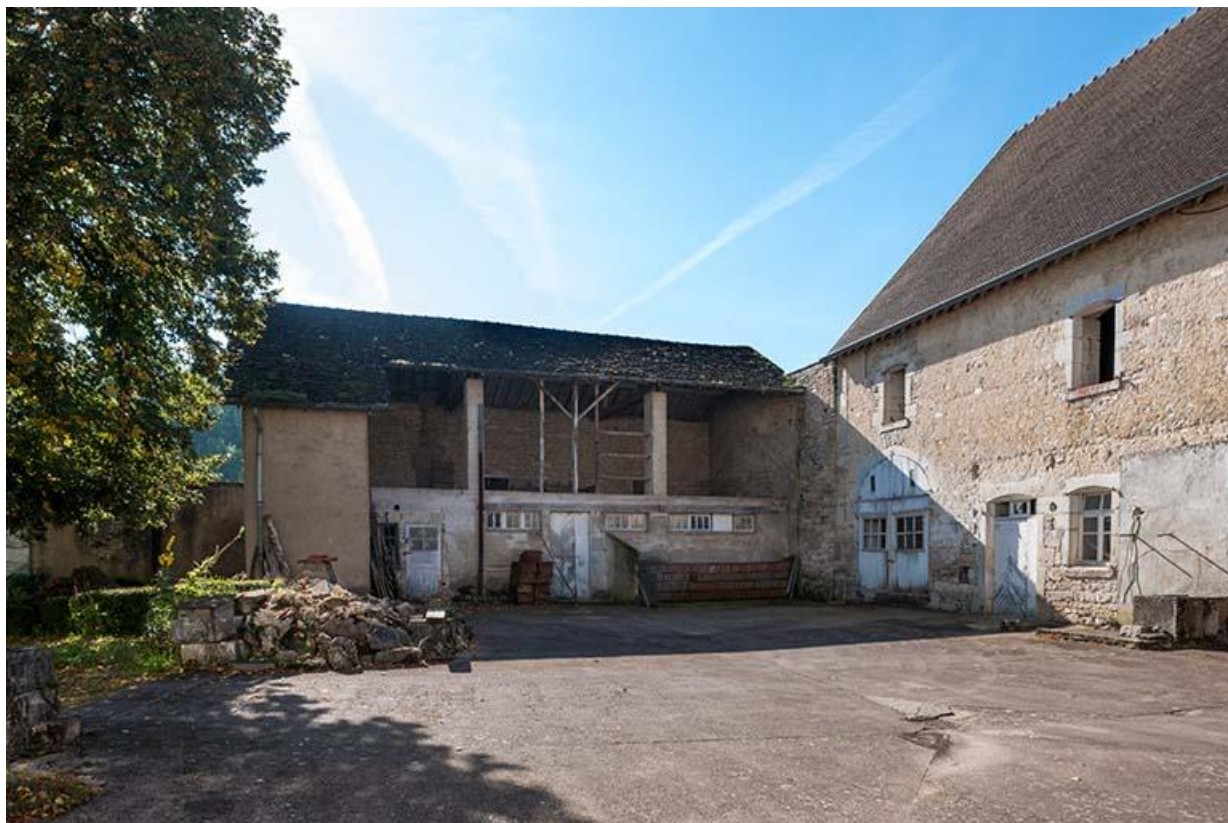
**Dépendances situées au sud-ouest de la cour**

Le bâtiment de dépendances situé au sud-ouest de la cour présente également un plan quadrangulaire.

Le bâtiment sud-ouest abritant les dépendances s'élève sur trois niveaux.

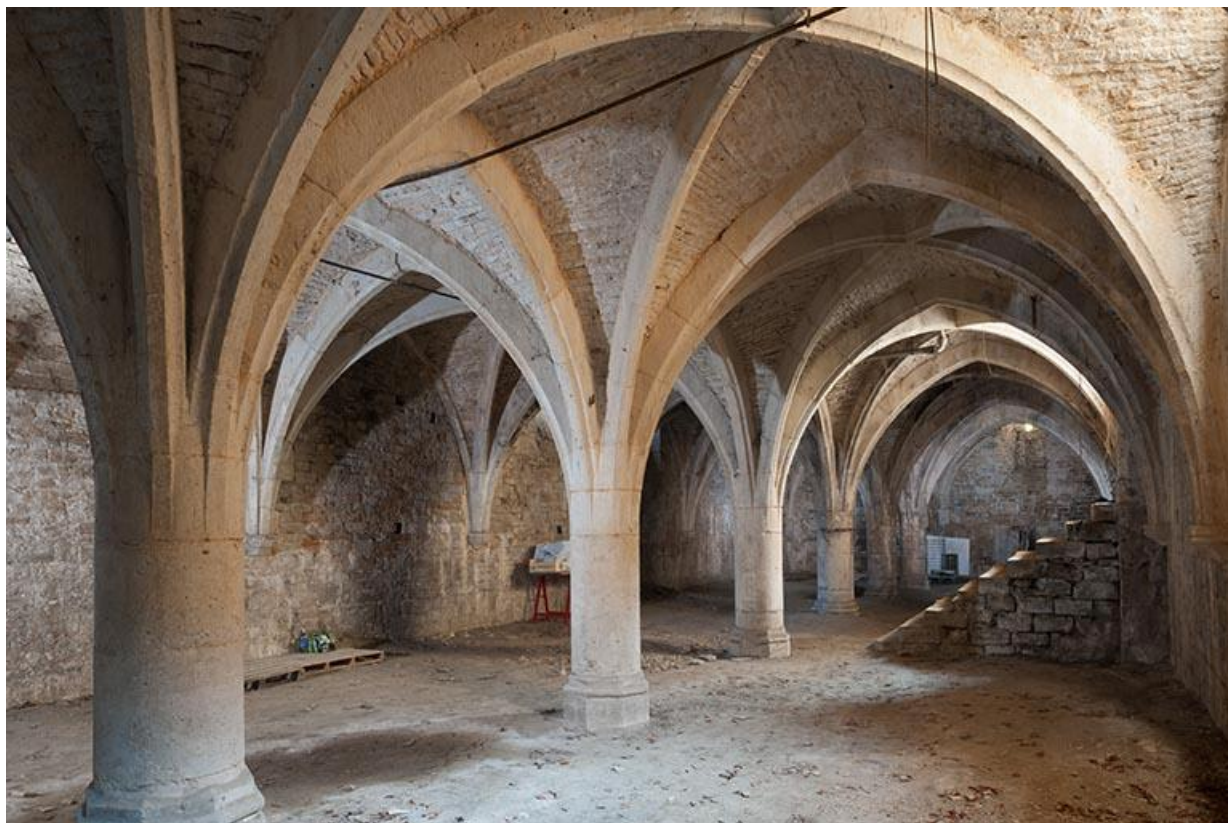
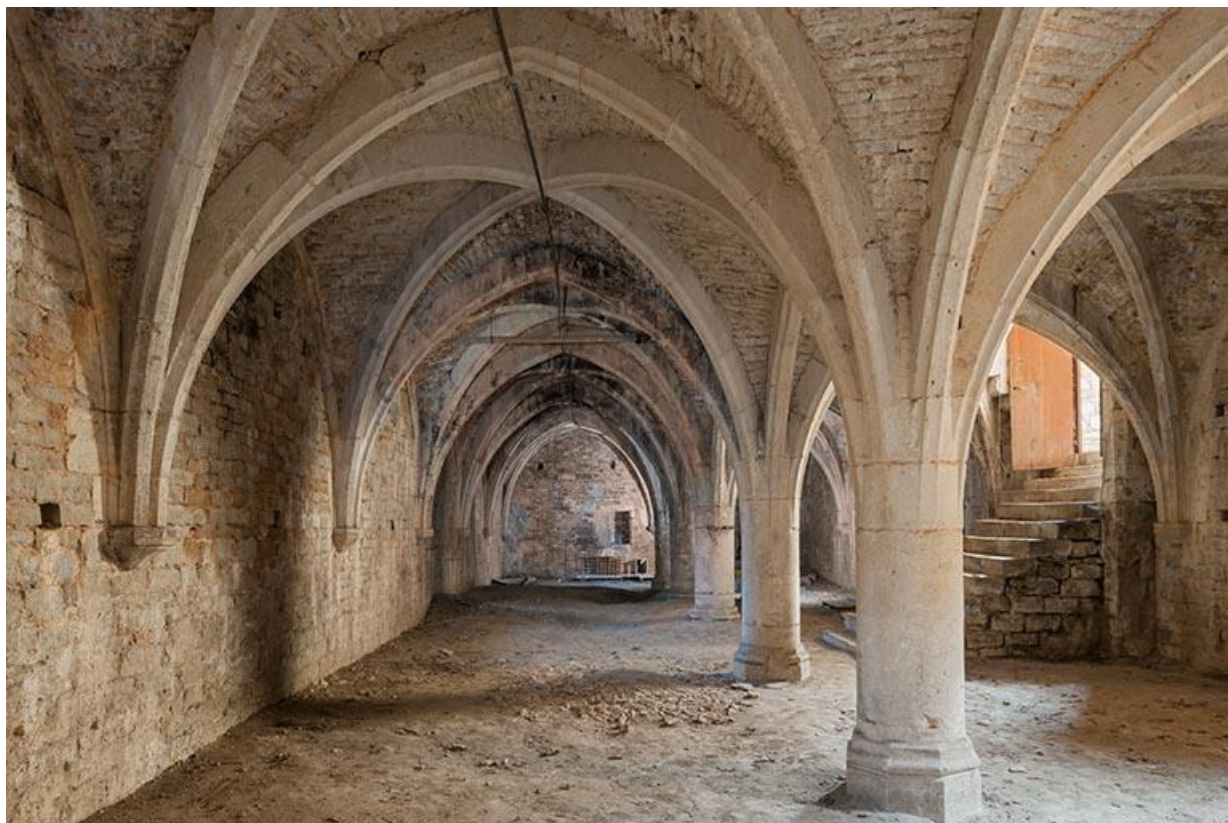
**Vue générale de la cave voûtée sur croisées d'ogives**

Le logis est construit sur une cave voutée sur croisées d'ogives exceptionnelle, composée de deux vaisseaux séparés par sept colonnes. Certains culots de retombées des ogives sont sculptés de visages humains grimaçants (homme tirant la langue...).

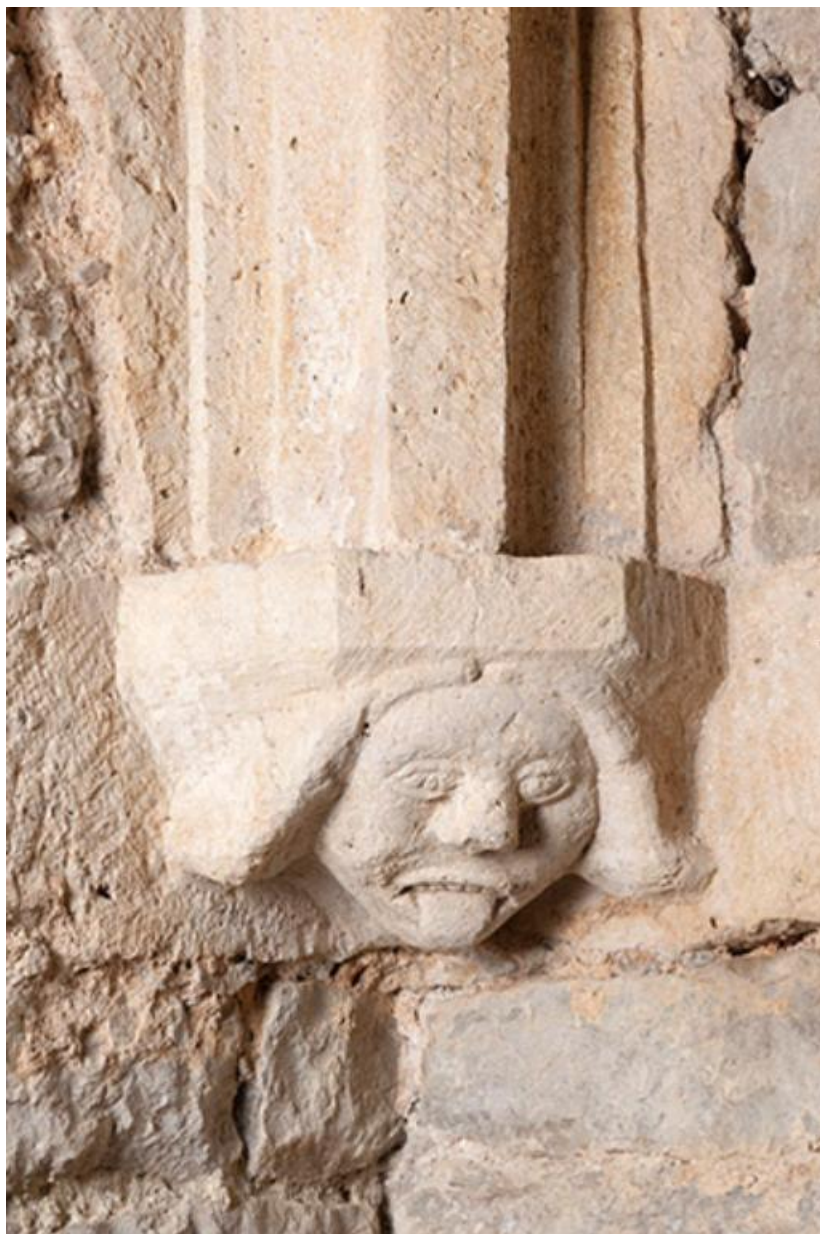
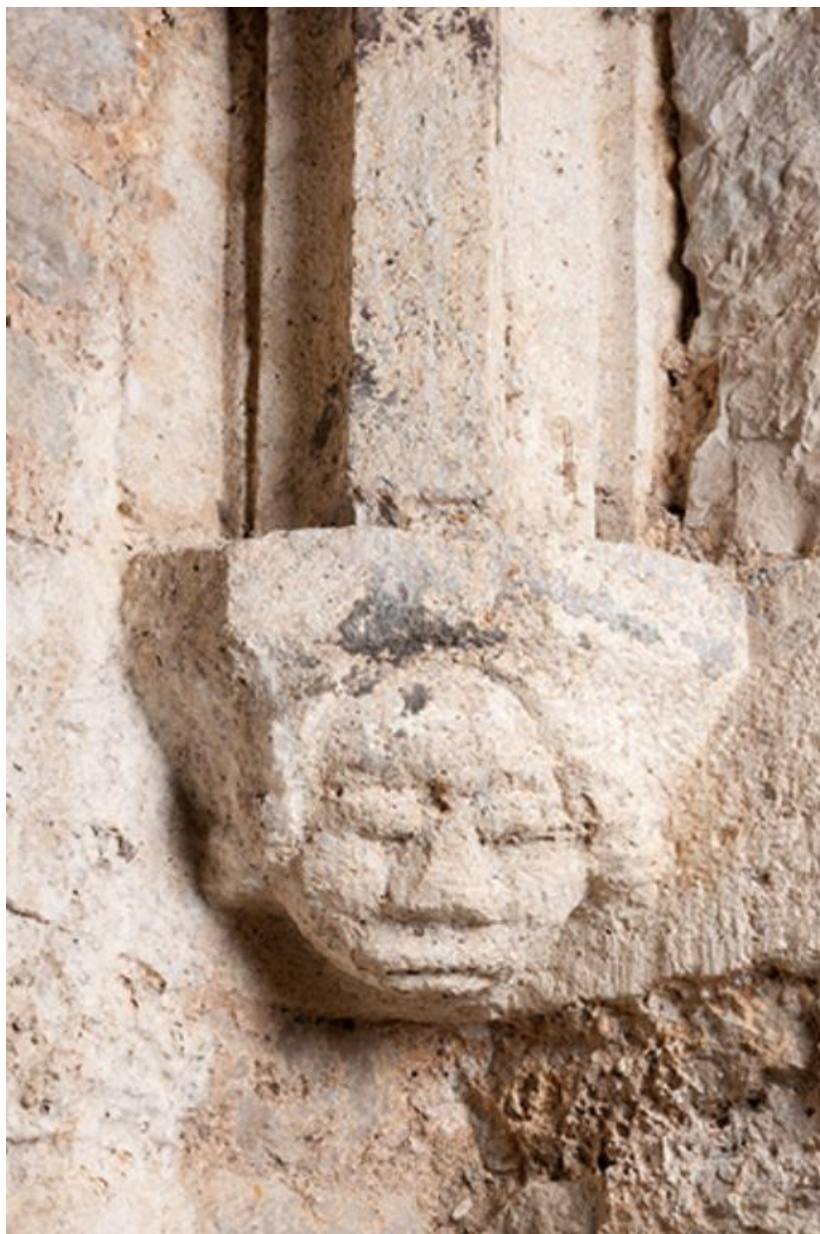
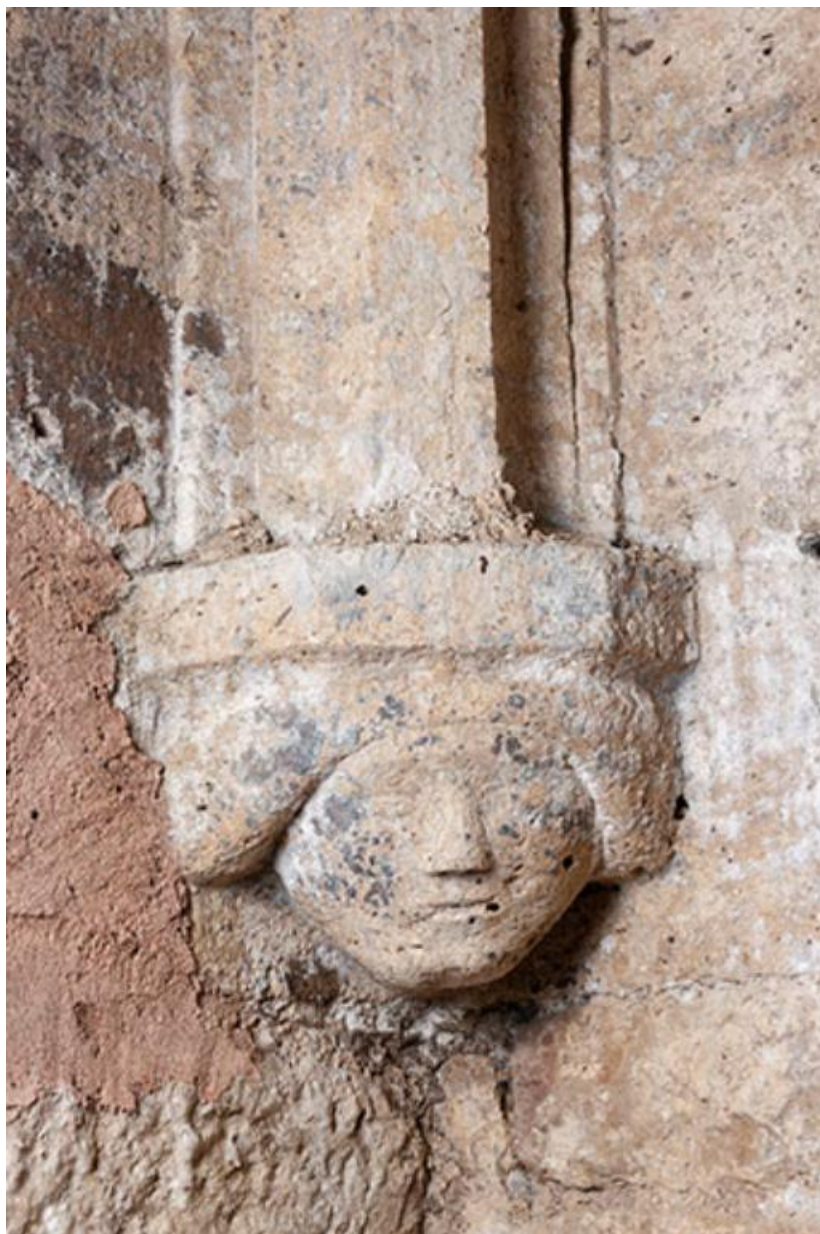
**Détail d'un culot de retombée de la voute sur croisées d'ogives**

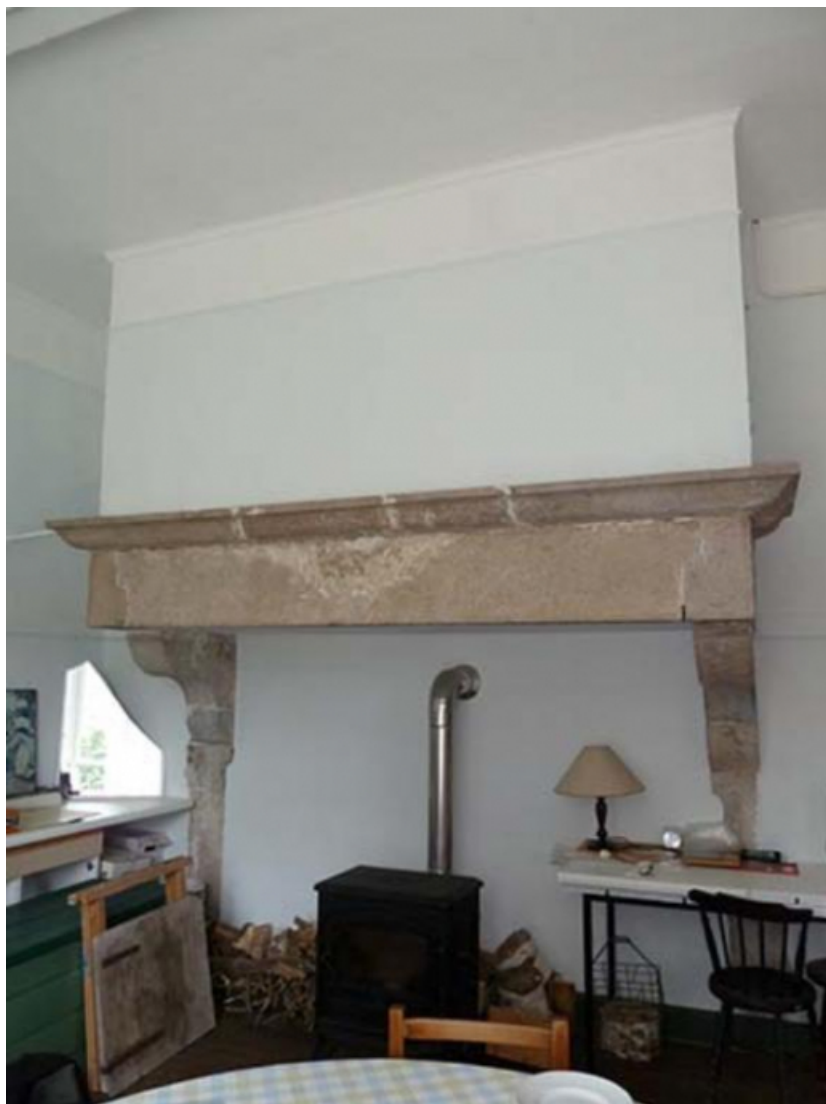
**Cheminée de l'une des salles (ouest) du rez-de-chaussée**  
70, Gy rue Derrière les Tours

L'intérieur a subi de nombreuses transformations au gré des différents usages du bâtiment. Dans la partie ouest du rez-de-chaussée, il subsiste une cheminée monumentale en pierre calcaire.
