## DEMEURE, RUE DERRIÈRE LES TOURS

Bourgogne-Franche-Comté, Haute-Saône  
Gy  
rue Derrière les Tours

Dossier IA00016254 réalisé en 2013

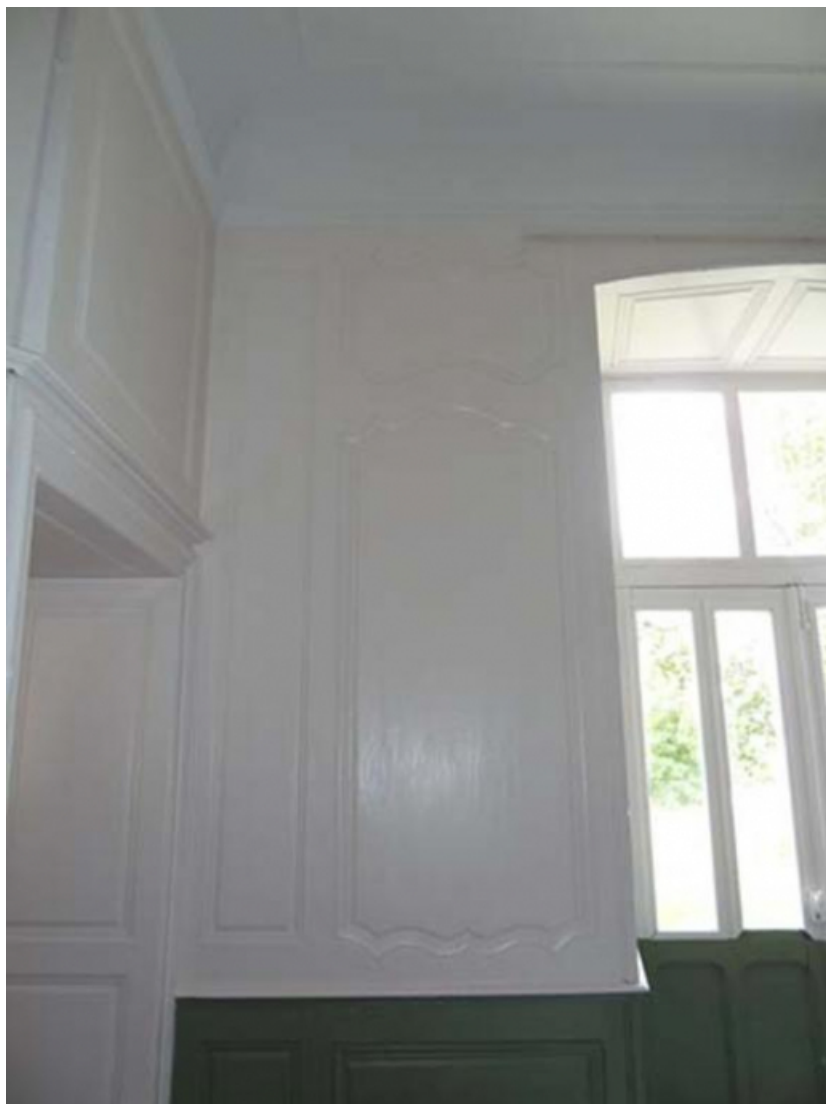
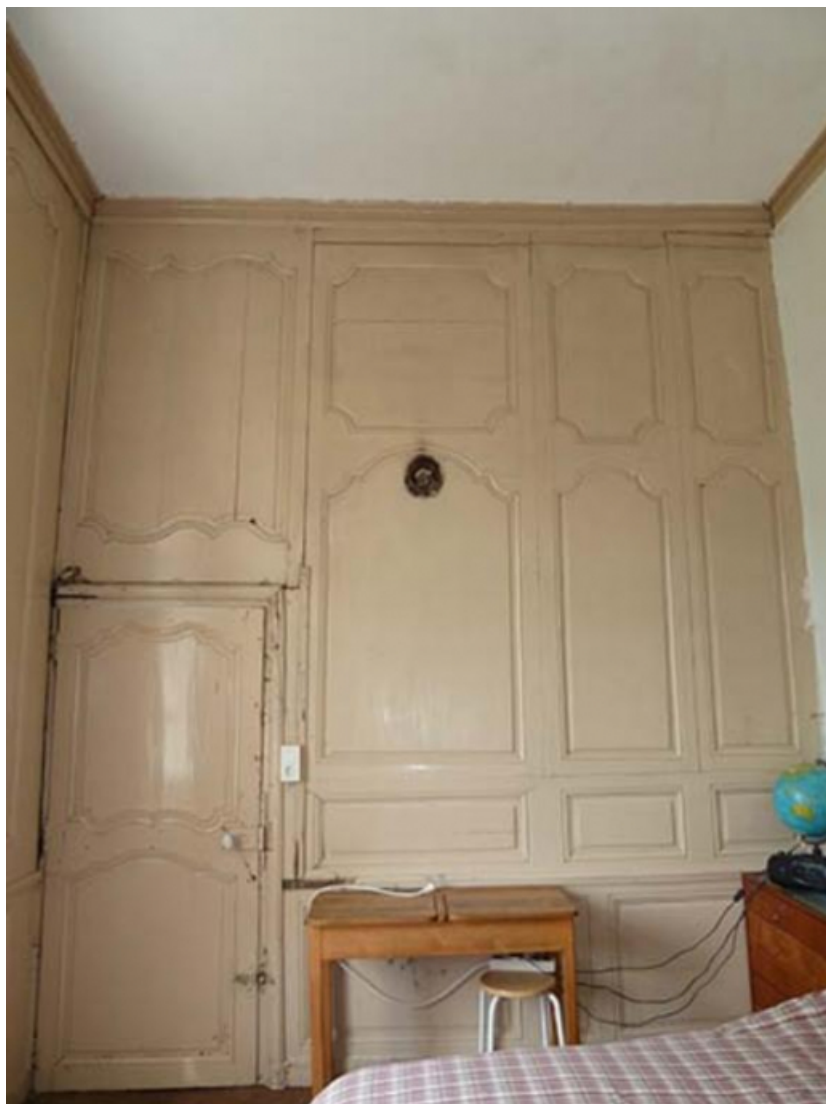
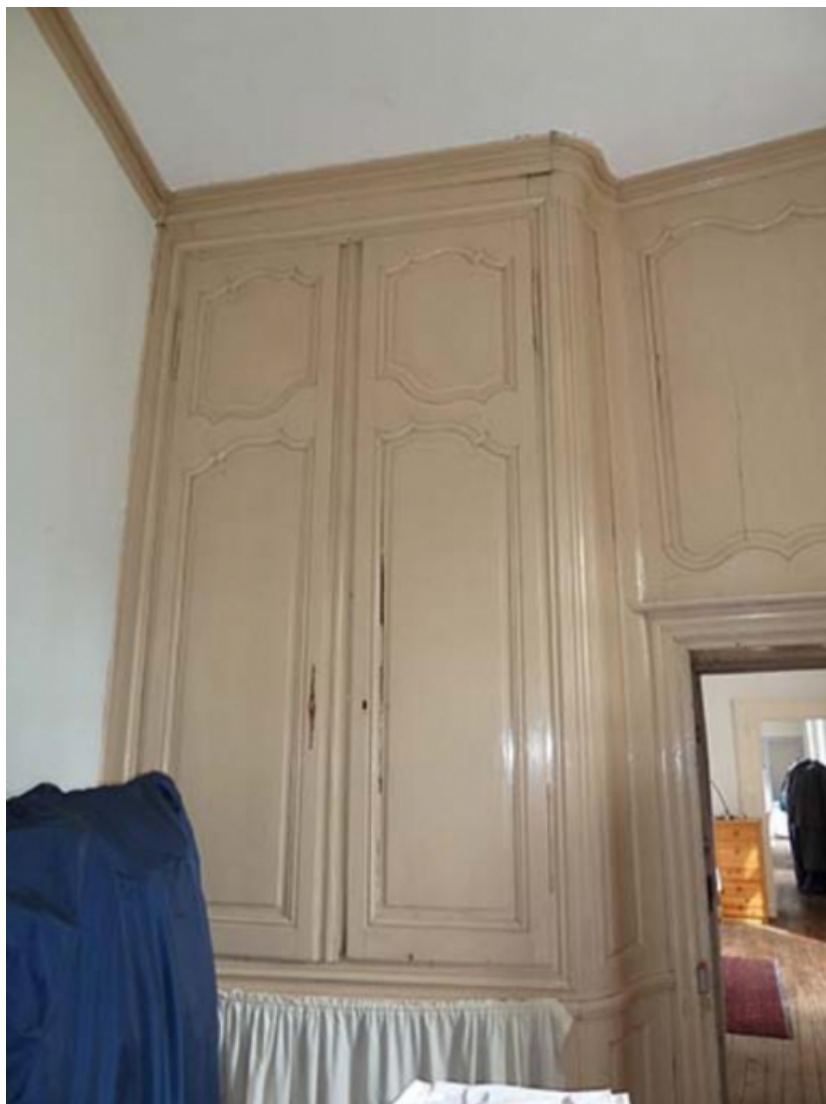
**Boiseries de l'étage**

**Boiseries de l'étage, détail**

A l'instar du rez-de-chaussée, la distribution d'origine du premier étage a été très remaniée. Il subsiste toutefois, dans la partie ouest de la construction, des boiseries et une cheminée en marbre.

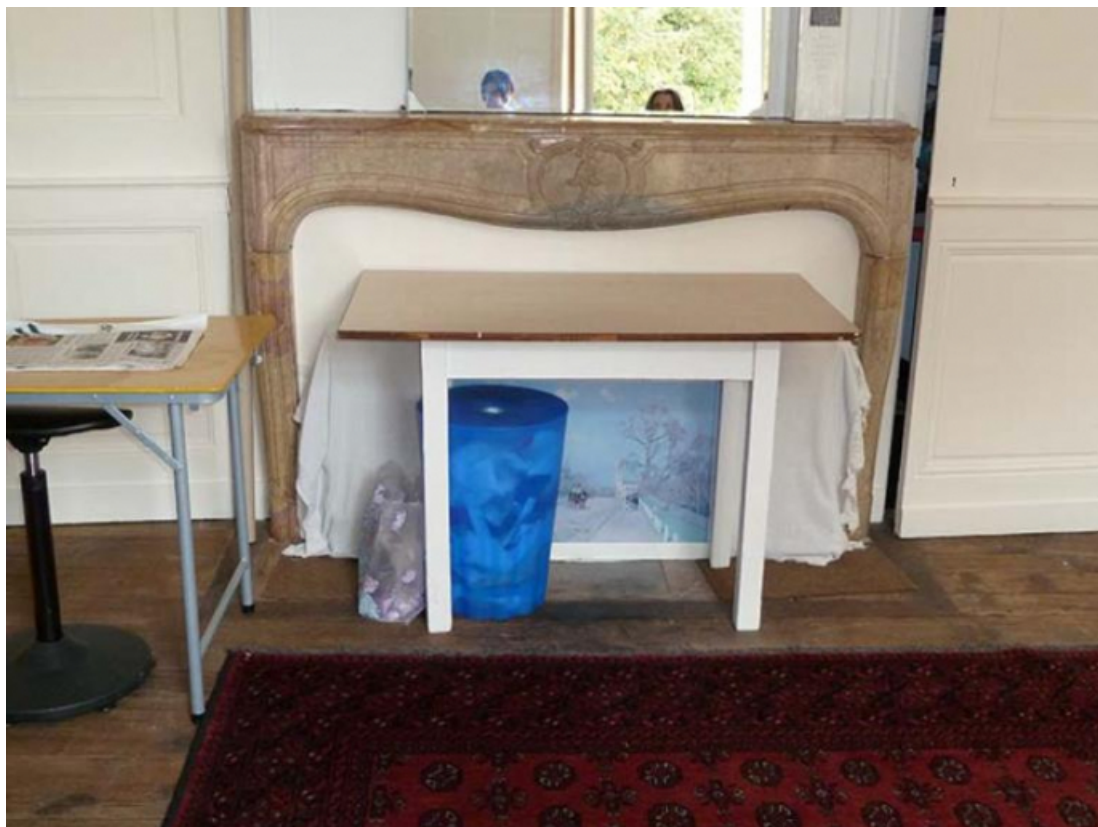
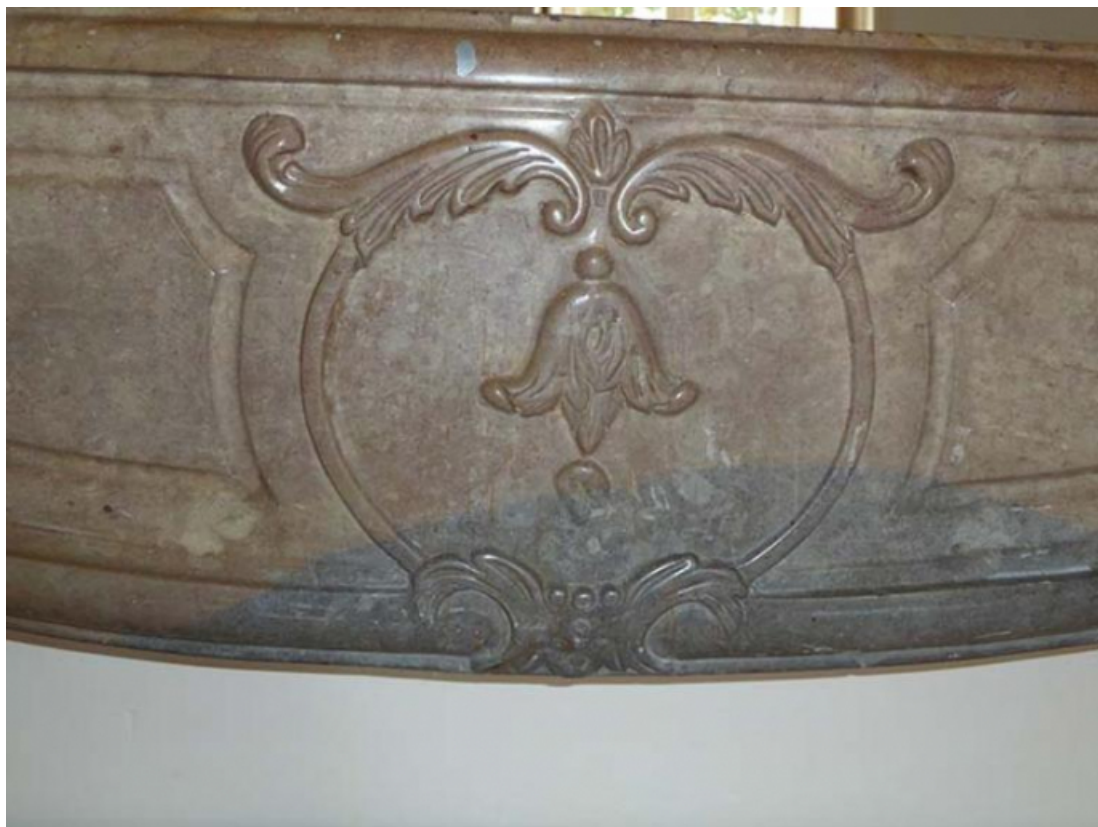
**Cheminée en marbre de l'étage (partie ouest du bâtiment)**

**Cheminée en marbre de l'étage, détail**
