## REMISE AGRICOLE PUIS COMMUNS ET THÉÂTRE DE SOCIÉTÉ

Bourgogne-Franche-Comté, Côte-d'Or  
Chevigny-en-Valière  
23 rue Mercey

Dossier IA21000002 réalisé en 1996 revu en 2021

Auteur(s) : Claudine Hugonnet-Berger, Laurent Poupard

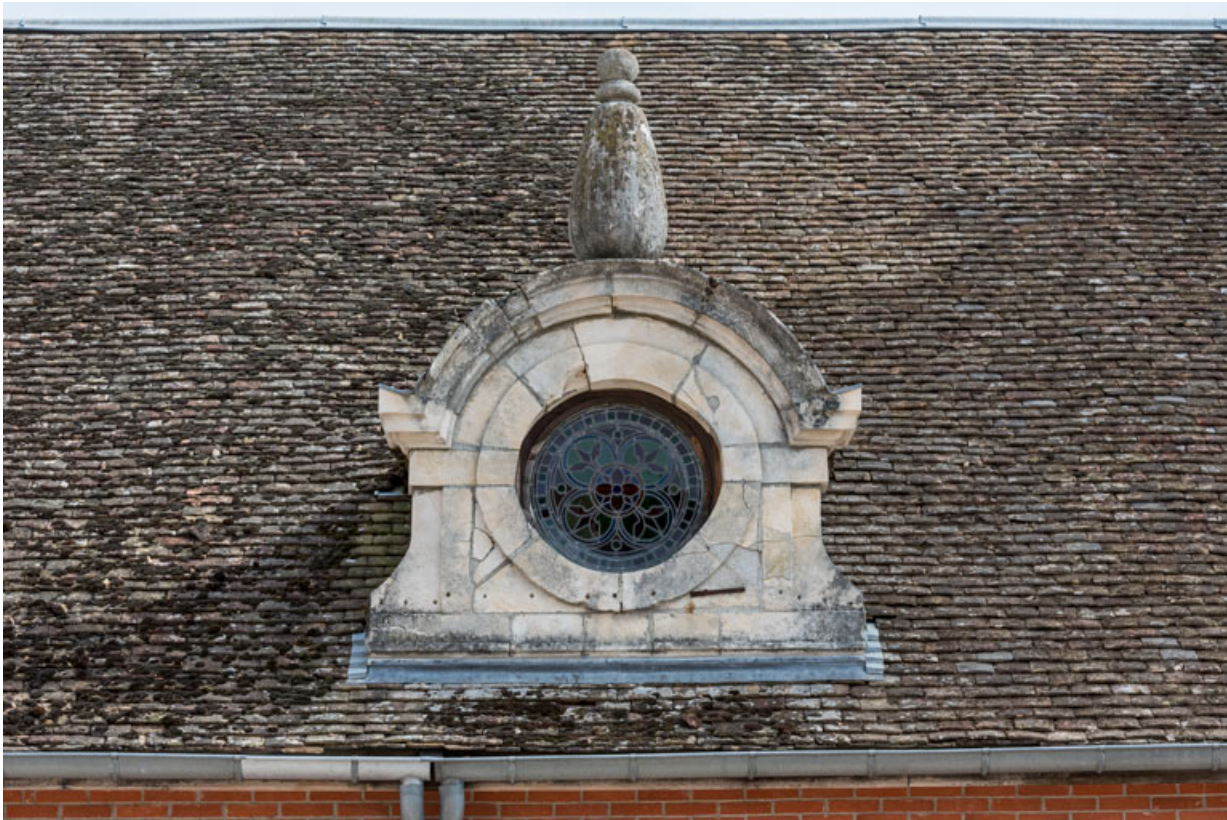
**Elévation antérieure : oeil-de-boeuf du corps central.**

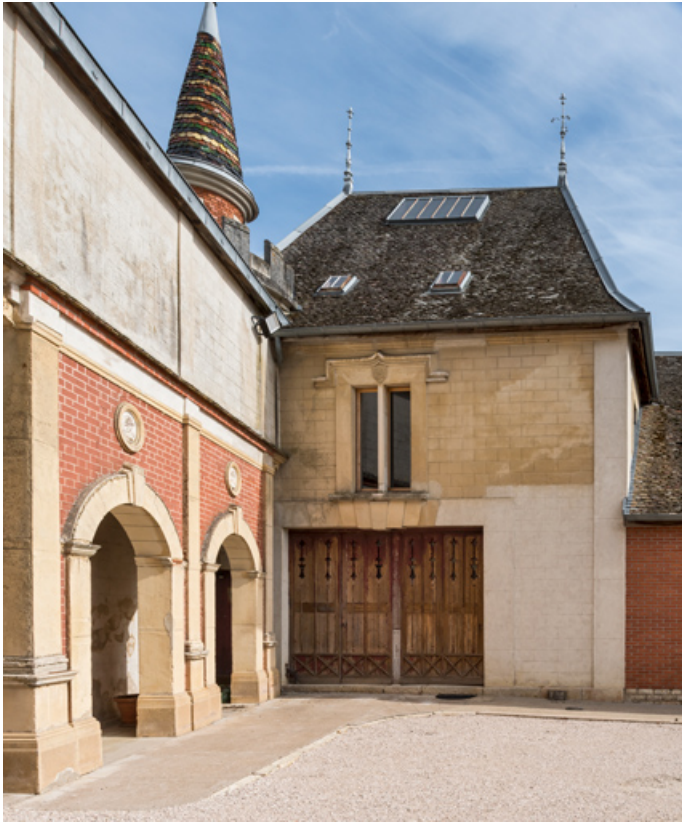
**Elévation antérieure (ouest) : corps sud (chai et théâtre).**

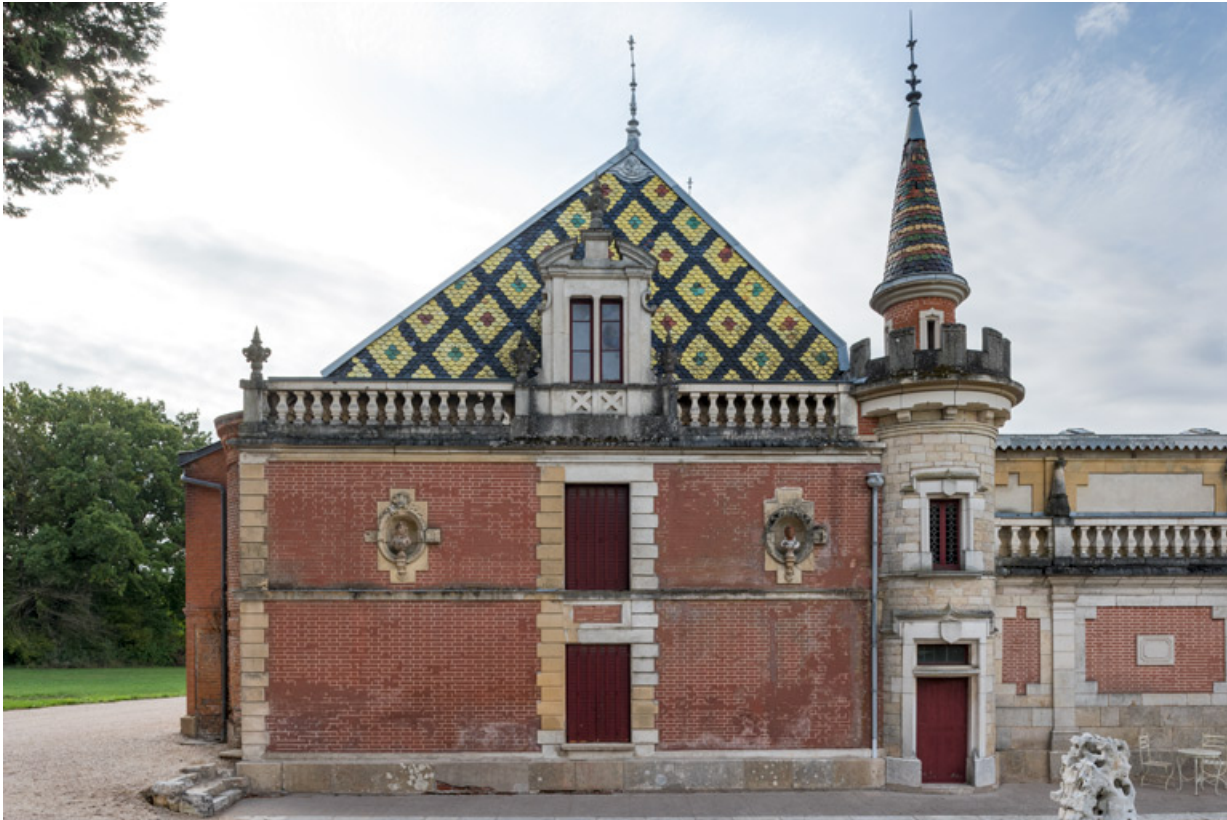
**Elévation latérale gauche (corps nord).**

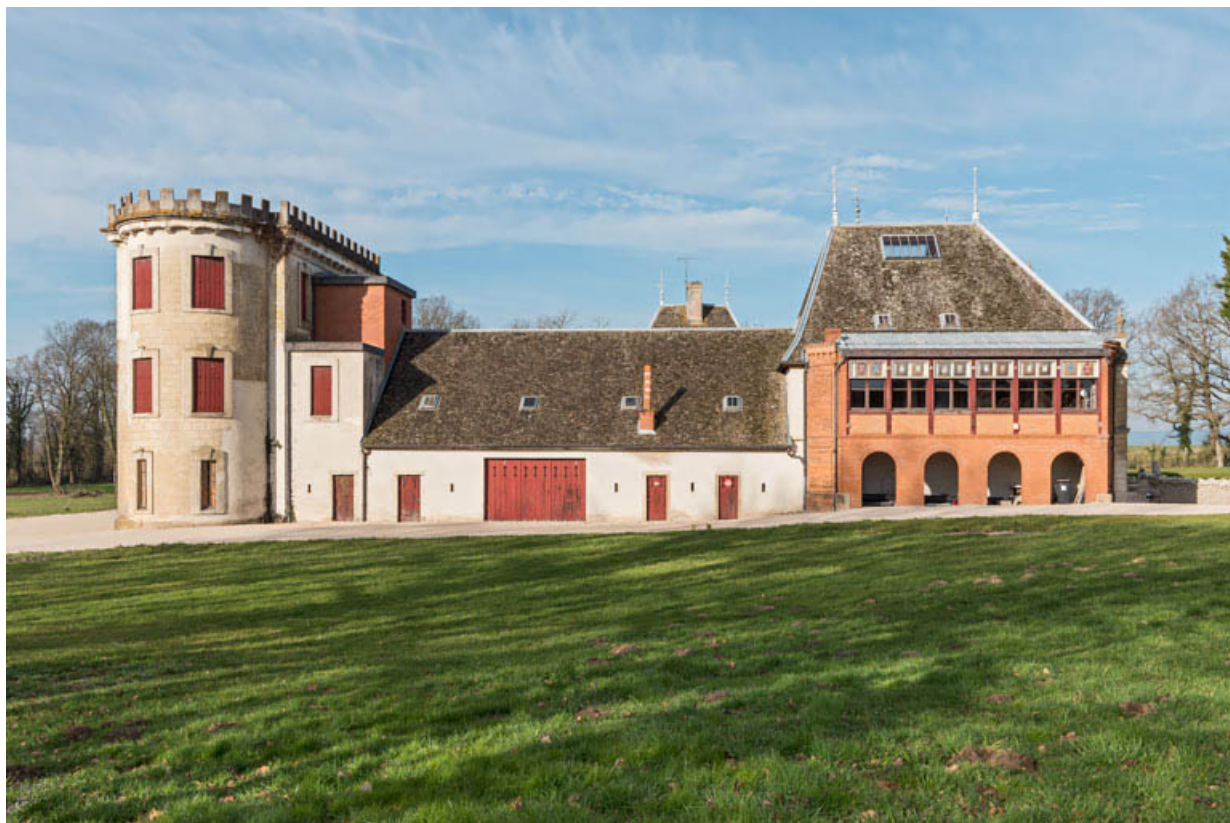
**Elévation postérieure (est). De gauche à droite : corps nord (remise, sellerie, salle des fêtes et logement), central (écurie) et sud (chai et théâtre, avec le foyer en avant-plan).**

Les communs sont composés de trois corps de bâtiment : au nord le chai surmonté du théâtre (et prolongé vers l'est par le foyer du public), au centre l'écurie et au sud le corps appelé "le Donjon" par Brossard, réunissant remise et sellerie au rez-de-chaussée, salle des fêtes au 1er étage et logement au 2e. Les murs sont en briques, laissées apparentes pour l'écurie côté cour et pour le foyer (restauration du 4e quart du 20e siècle), ou masquées par un enduit (avec imitation brique pour le mur nord du chai, et faux appareil de pierre de taille pour son mur ouest et ceux du corps sud). Le corps nord comporte un étage carré et un étage de comble, l'écurie est en rez-de-chaussée avec étage de comble à charpente apparente, le corps sud a deux étages carrés. Les deux premiers corps sont protégés chacun par un toit à longs pans (à croupes sur le théâtre) et des tuiles plates (émaillées pour le théâtre au nord) ou du zinc sur l'appentis du foyer, le troisième est coiffé d'une terrasse en béton. Aménagé à l'étage et desservi par un escalier tournant à retours, en marbre et stuc, le théâtre associe donc foyer du public (côté jardin) et salle à balcon unique, de plan en U, couverte d'une fausse coupole à ouverture zénithale. Le balcon, accueillant une loge centrale, ouvre sur la salle par des arcs d'inspiration orientale portés par 12 colonnettes. La salle des fêtes et l'ancien logement au sud sont desservis par des escalier tournants à retours en bois, la terrasse par un escalier vis à doubles révolutions.

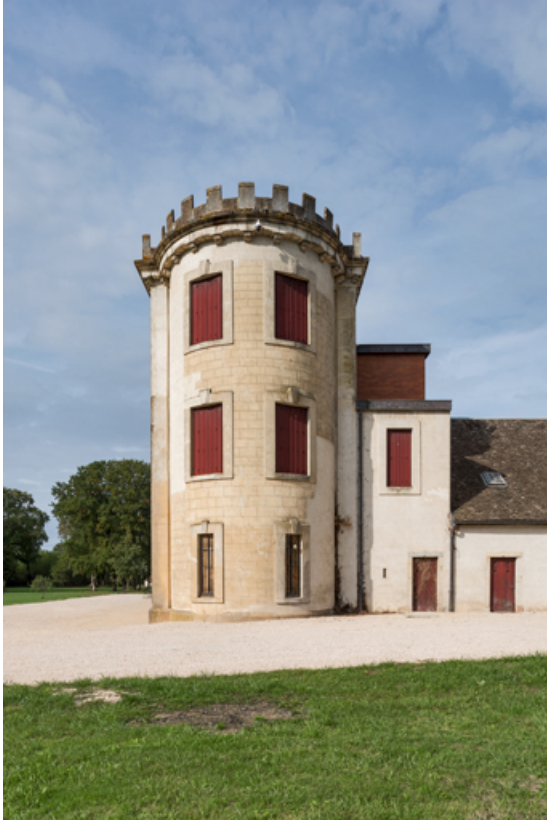
**Elévation postérieure (est) : corps sud (remise et sellerie au rez-de-chaussée, salle des fêtes au 1er étage et logement au 2e).**  
21, Chevigny-en-Valière, 23 rue Mercey

"En redescendant l'escalier CHAMBORD, on trouve au premier étage de la grosse tour dite le Donjon une magnifique Salle des Fêtes, vaste pièce de 6 m x 12 m, avec un plafond à caissons, des vitraux aux fenêtres, des tapisseries aux murs et une cheminée monumentale. Un petit fumoir lui est contigu.

"Le rez-de-chaussée abrite une vaste remise dont le plafond est orné d'une décoration gothique. Une belle petite sellerie lui fait suite et on arrive enfin à ce qui constitue sans doute ma plus belle réalisation".

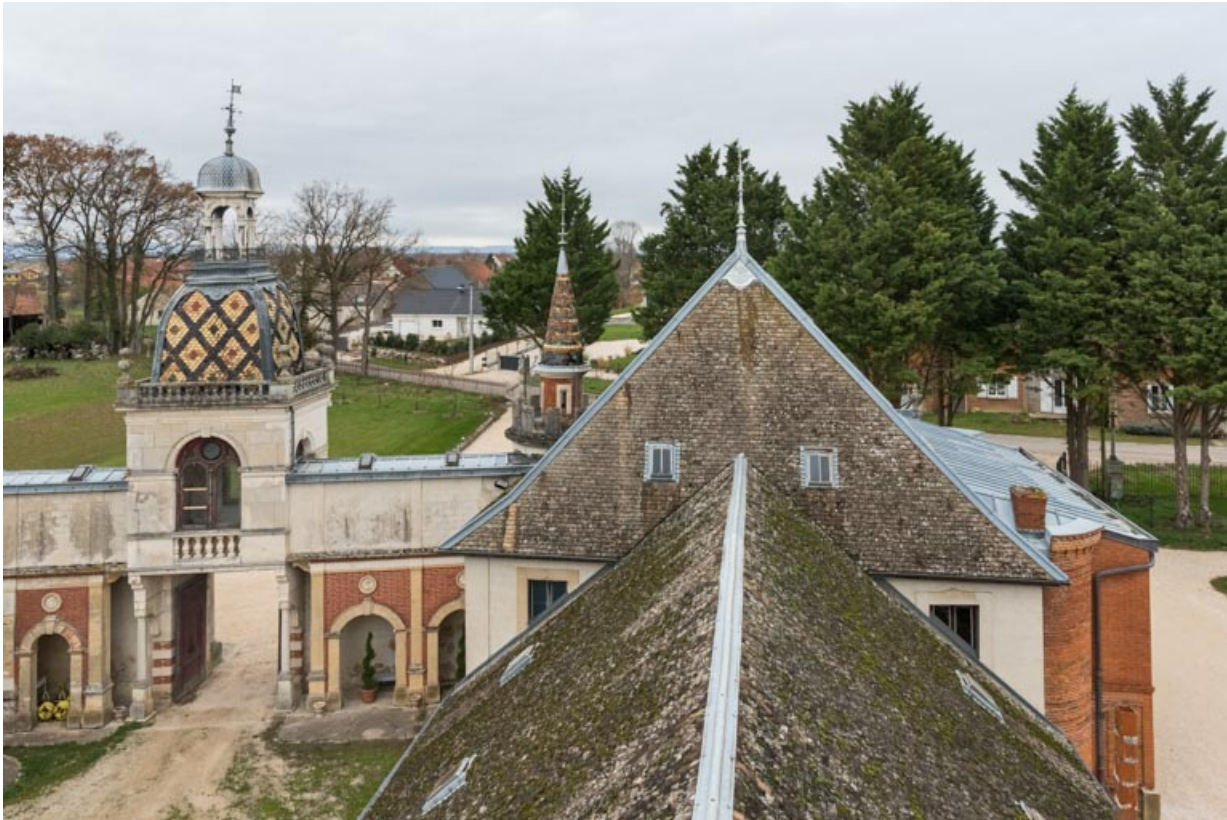
**Toitures du corps nord et du corps central, depuis le "Donjon".**

Vendu par les descendants de Louis Brossard, le bâtiment se dégrade. Le nouveau propriétaire, M Jordanson, entreprend des rénovations à partir de 1976. Il fait refaire la charpente et la toiture de la partie centrale, entraînant la disparition du salon des actrices et du "passage des panoramas", et le foyer, dans lequel interviennent Michel de Haese en 1995 (date et nom inscrits près de la cheminée) et Caroll Roughol, qui signe le décor de la coupole du théâtre. Le pressoir signalé en 1980 a disparu depuis.

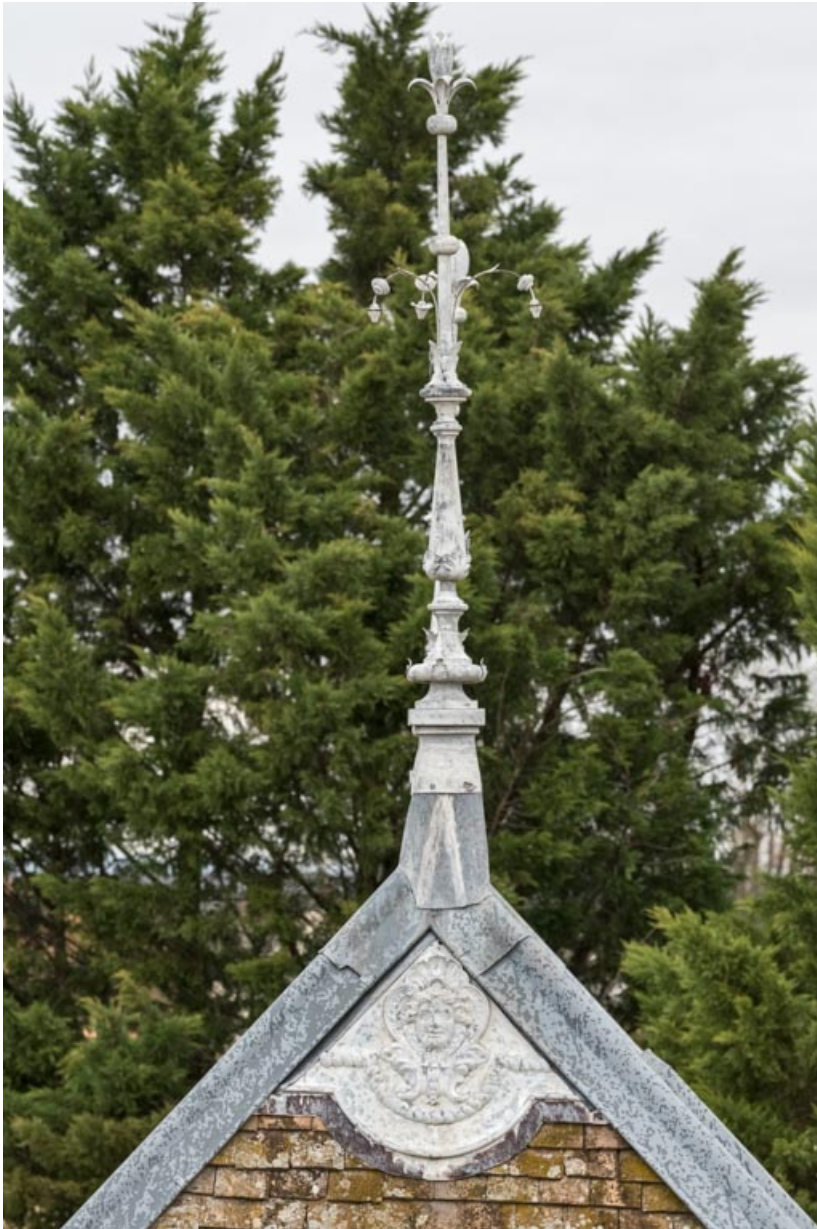
**Epis de faitage sur le corps nord.**

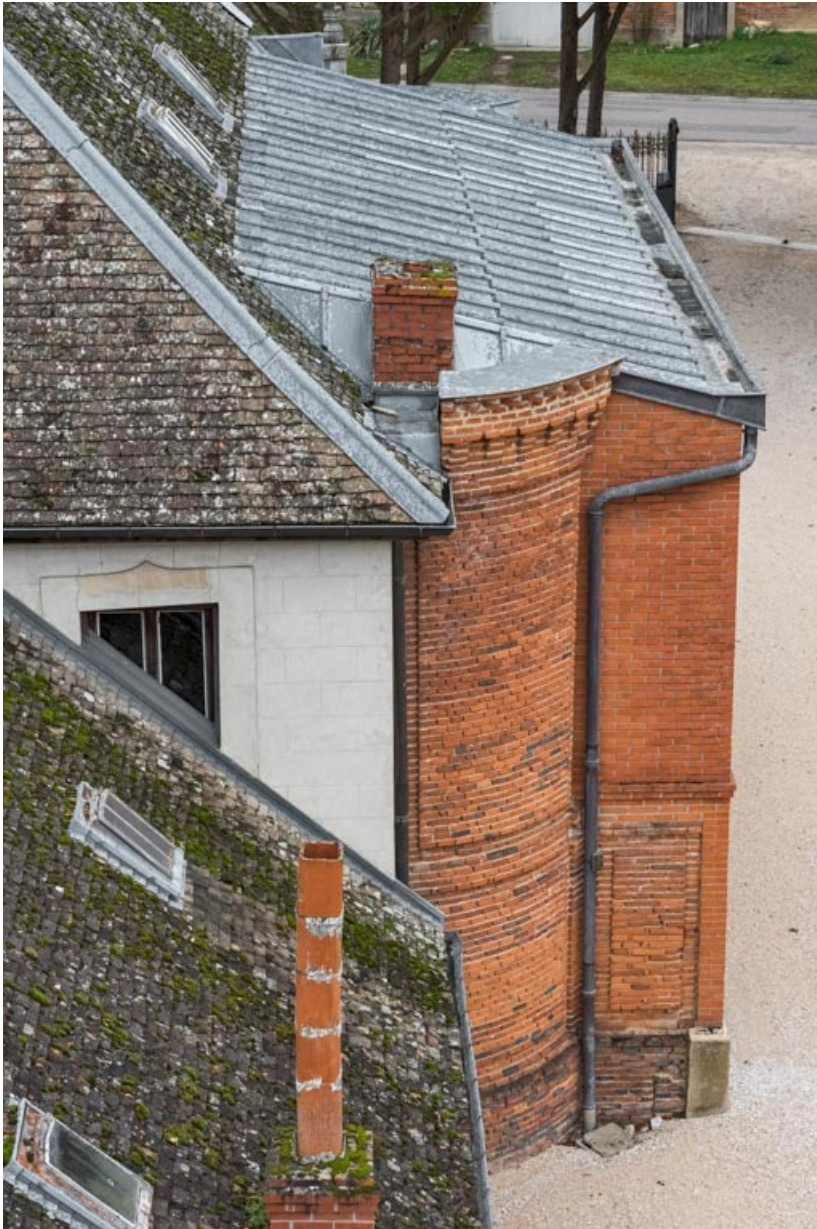
**Toiture du foyer (corps nord), depuis le "Donjon".**

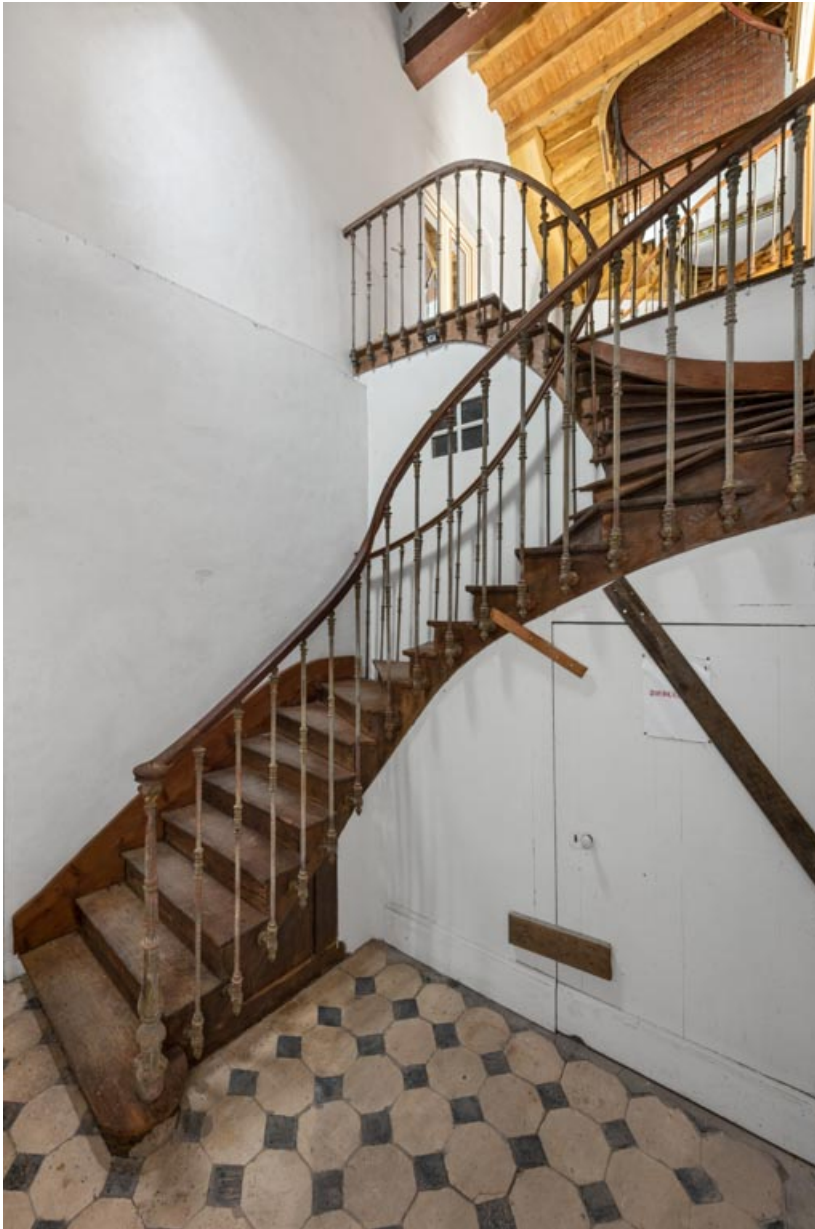
**Corps sud : escalier desservant le 1er étage.**
