## ANCIEN HÔPITAL

Bourgogne-Franche-Comté, Côte-d'Or  
Mont-Saint-Jean

Dossier IA21000381 réalisé en 1975 revu en 2002

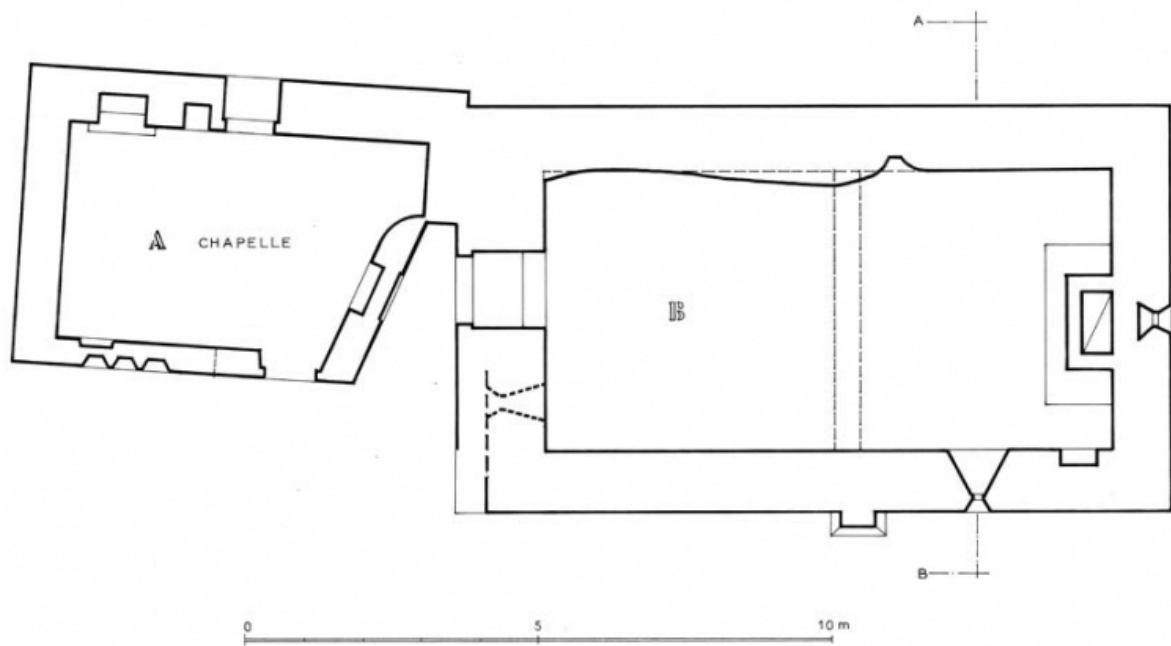
**Plan.**

Situé dans la partie nord du village, au bord d'une rue en pente, l'édifice se compose d'une salle voûtée en partie enterrée, flanquée au sud d'une chapelle ; des vestiges d'une seconde salle avec cheminée, en retour d'équerre, ont été retrouvés lors de fouilles archéologiques. La salle voûtée, de plan rectangulaire, est assise sur un banc rocheux qui constitue une partie importante de la face interne ouest ; le vaisseau, couvert d'une voûte en berceau brisé assisée, est divisé en deux travées par un épais doubleau reposant sur des culots en quart-de-rond. On y accède par une porte rectangulaire à linteau sur coussinets, inscrite dans une embrasure en arc segmentaire, ouverte dans le mur-pignon sud ; à droite de la porte, un empiètement du mur supporte l'extrémité du versant du toit de la chapelle, dont une gargouille de pierre saillante évacue les eaux. La salle est éclairée par deux fenêtres en plein-cintre à arc monolithe, l'une dans le mur sud, l'autre dans la seconde travée du mur est, inscrite dans une embrasure rectangulaire ; une troisième fenêtre, au centre du mur nord, a été murée lors de l'adjonction d'une cheminée monumentale à consoles de pierre et linteau de bois, avec four dans la partie gauche du contre-cœur. Une niche carrée à fond plat et tablette saillante chanfreinée est ménagée à proximité de l'angle nord-est. Le mur oriental est épaulé au droit du doubleau par un contrefort à empiètement chanfreiné et chaperon taluté. Une corniche en pierre chanfreinée règne sur les murs latéraux. La couverture de laves est posée sans charpente. Le plan actuel de la chapelle est un trapèze rectangle. Le mur-pignon oriental, situé en bordure de la rue est constitué de deux parties distinctes réunies par un collage : à gauche, l'ancien chevet en moyen appareil présente un triplet en plein-cintre et un jour carré au pignon, murés ; à droite, une adjonction en maçonnerie de moellons, percée d'une porte au linteau remployé orné d'une accolade, par où se fait l'accès actuel. Au centre du mur ouest, une porte à linteau sur coussinets décorés de chevrons, inscrite dans une embrasure

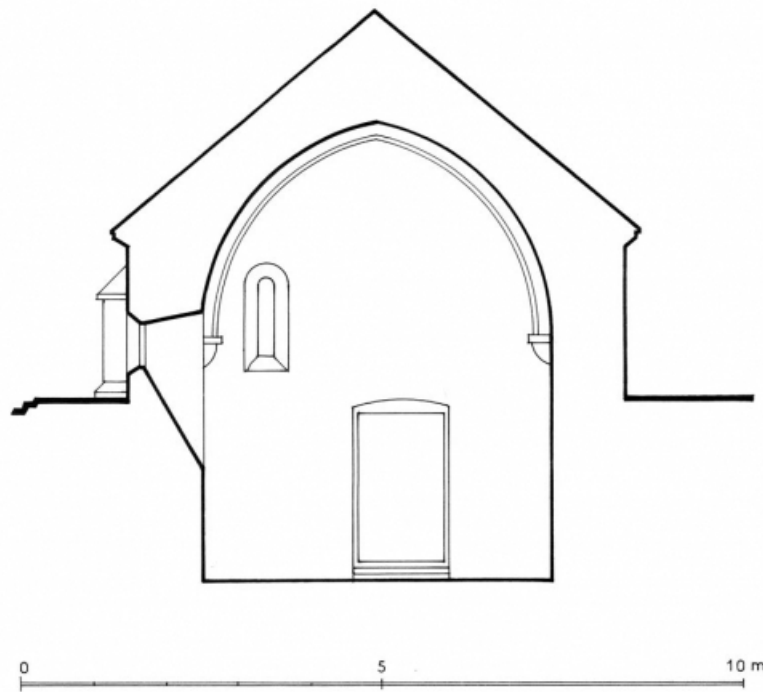
**coupe A-B**

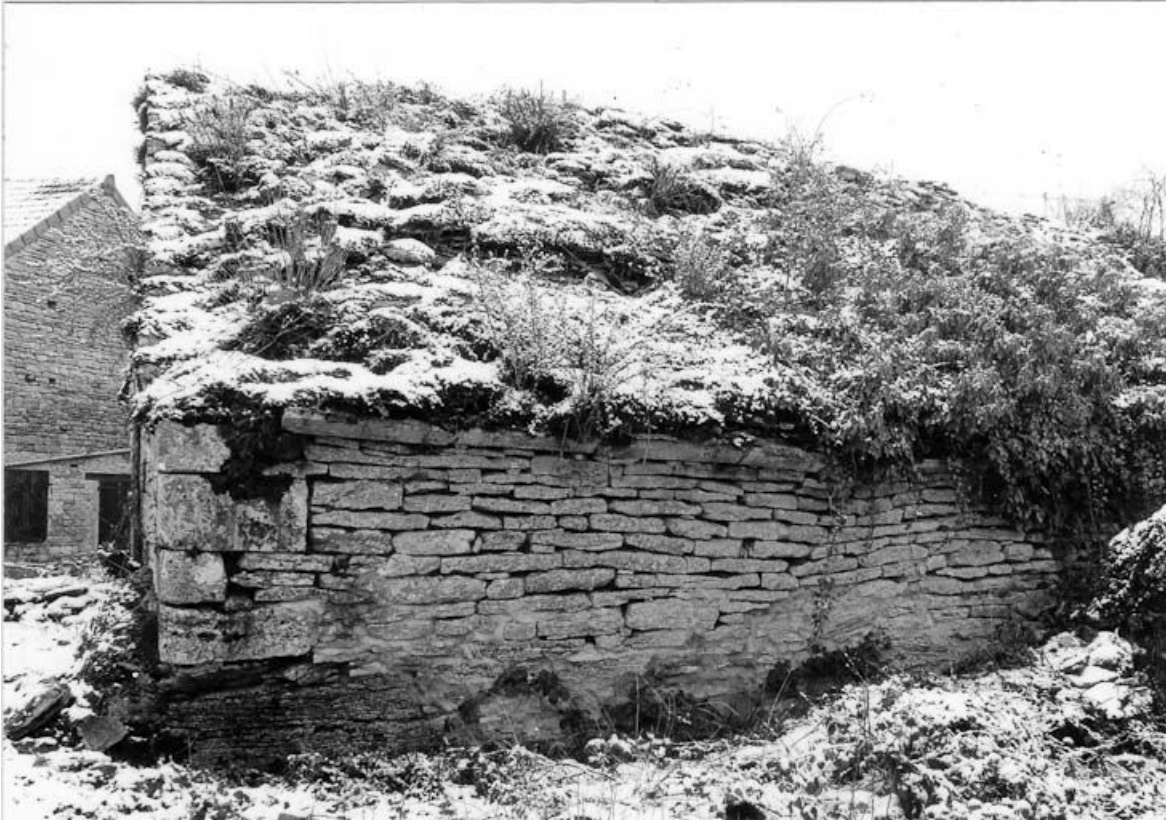
**Salle voûtée, mur ouest, en 1975.**

en arc segmentaire, communiquait avec la seconde salle disparue ; elle a été réduite en largeur et, murée dans sa partie inférieure, transformée en baie ; à gauche de cette porte se trouve une niche en arc brisé. Le mur nord, construit en biais, possède une fenêtre carrée actuellement murée ; le mur sud est aveugle. La chapelle est couverte d'une charpente apparente et d'un toit de laves à deux pans. A l'époque de l'étude, toitures et façades étaient envahies par le lierre et la végétation ; depuis, la charpente et la couverture de la chapelle se sont effondrées, mais les deux bâtiments ont été récemment nettoyés et consolidés, et une toiture provisoire a été installée pour protéger la salle voûtée.

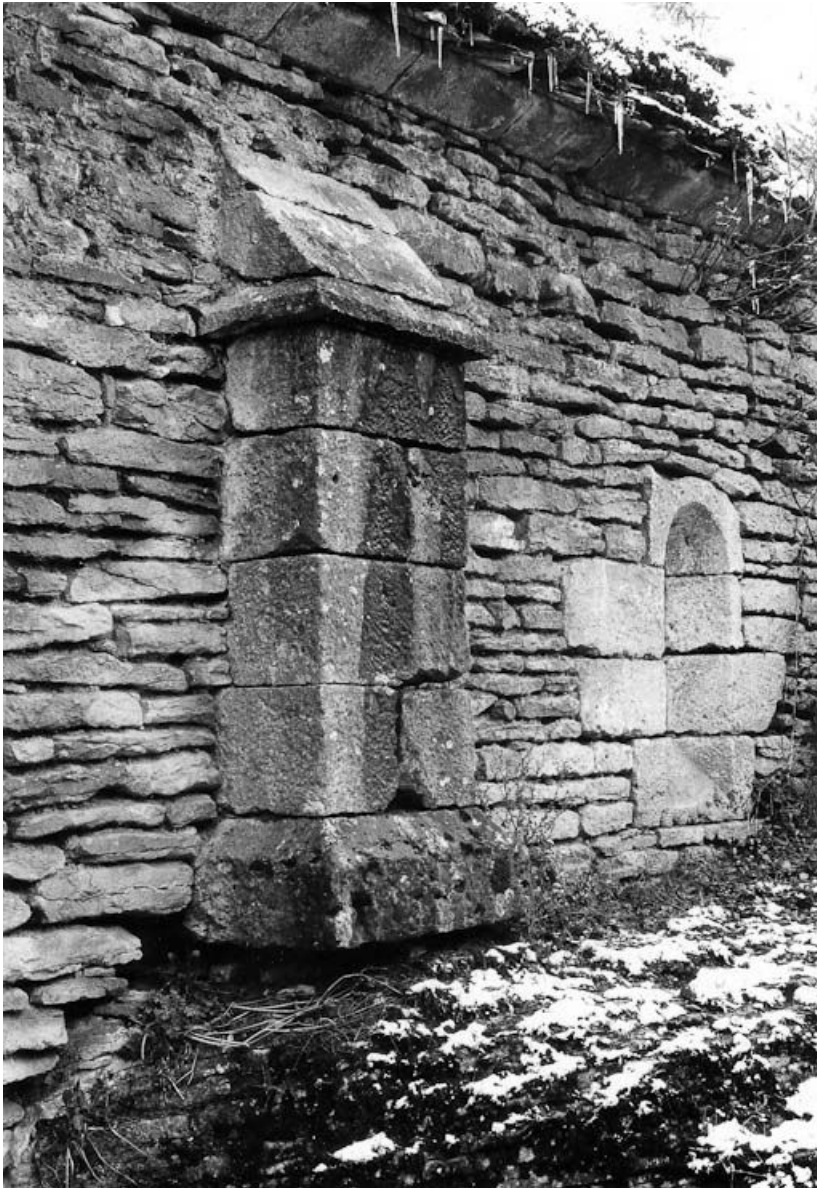
**Salle voûtée, contrefort du mur est, en 1975.**

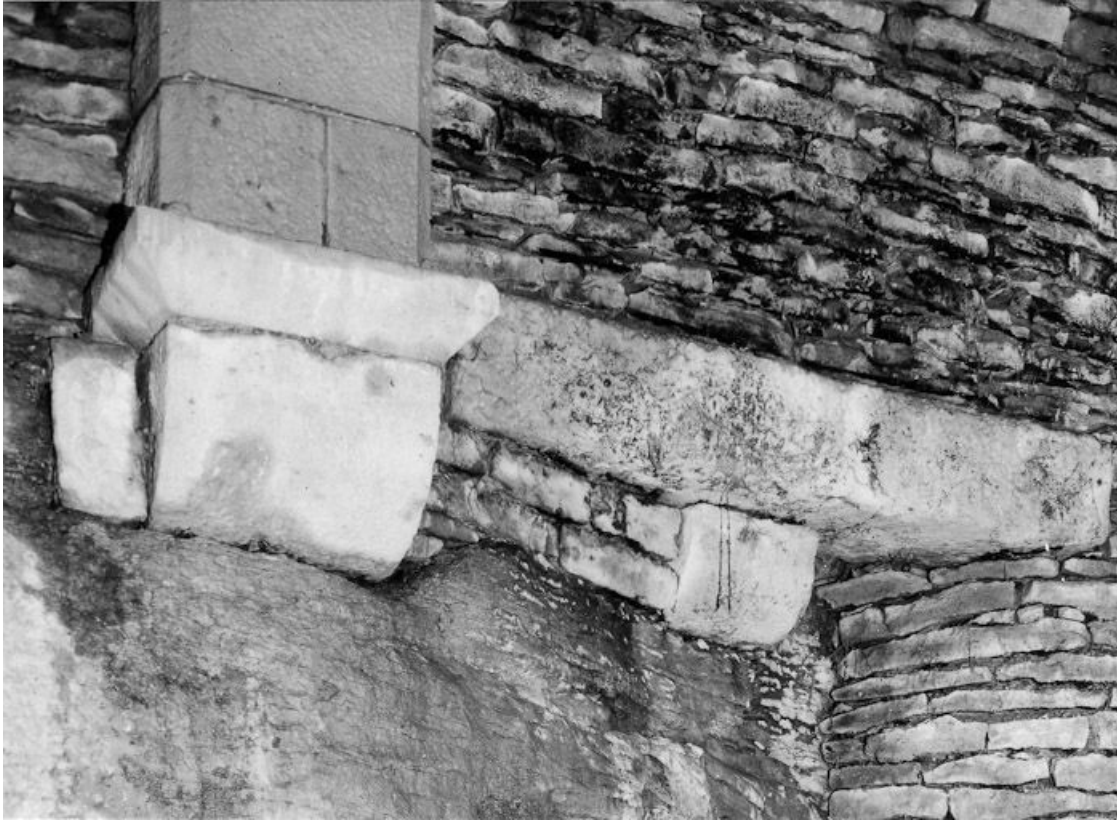
**Salle voûtée, retombée de l'arc doubleau à l'ouest, en 1975.**

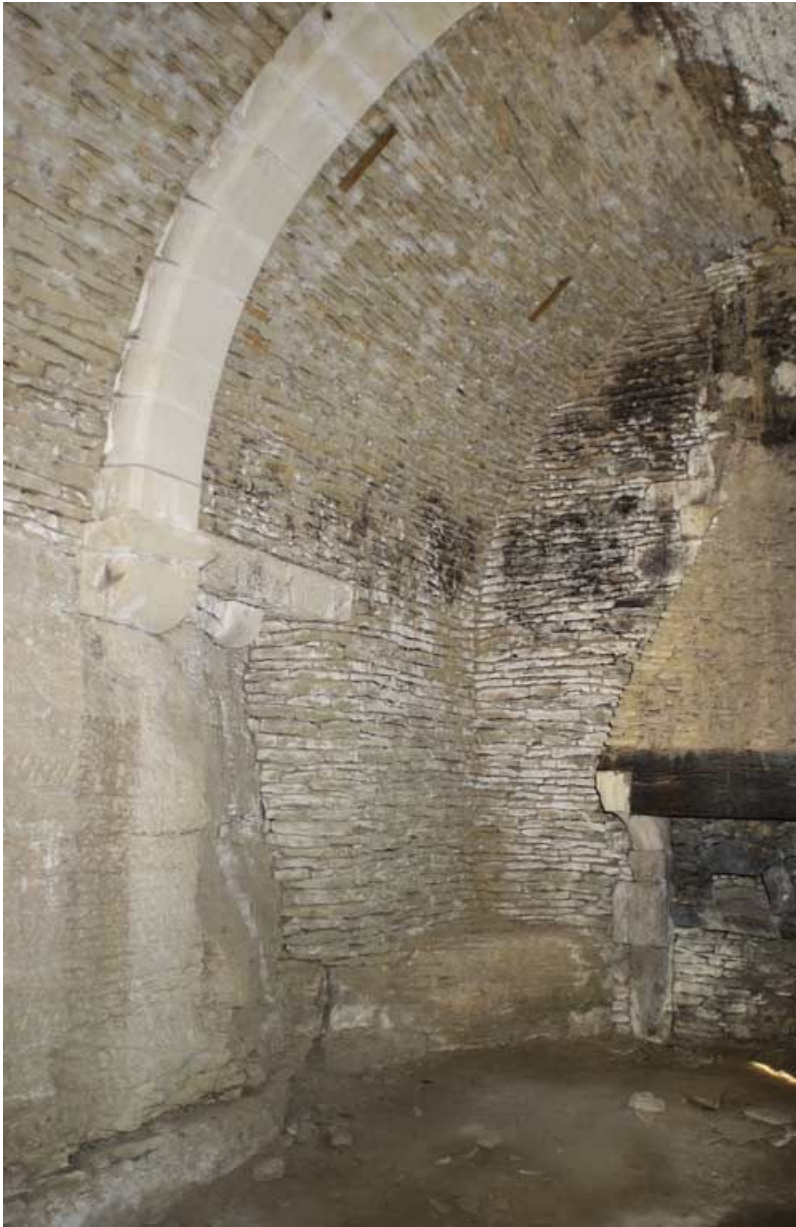
**Salle voûtée, mur ouest, en 2002.**

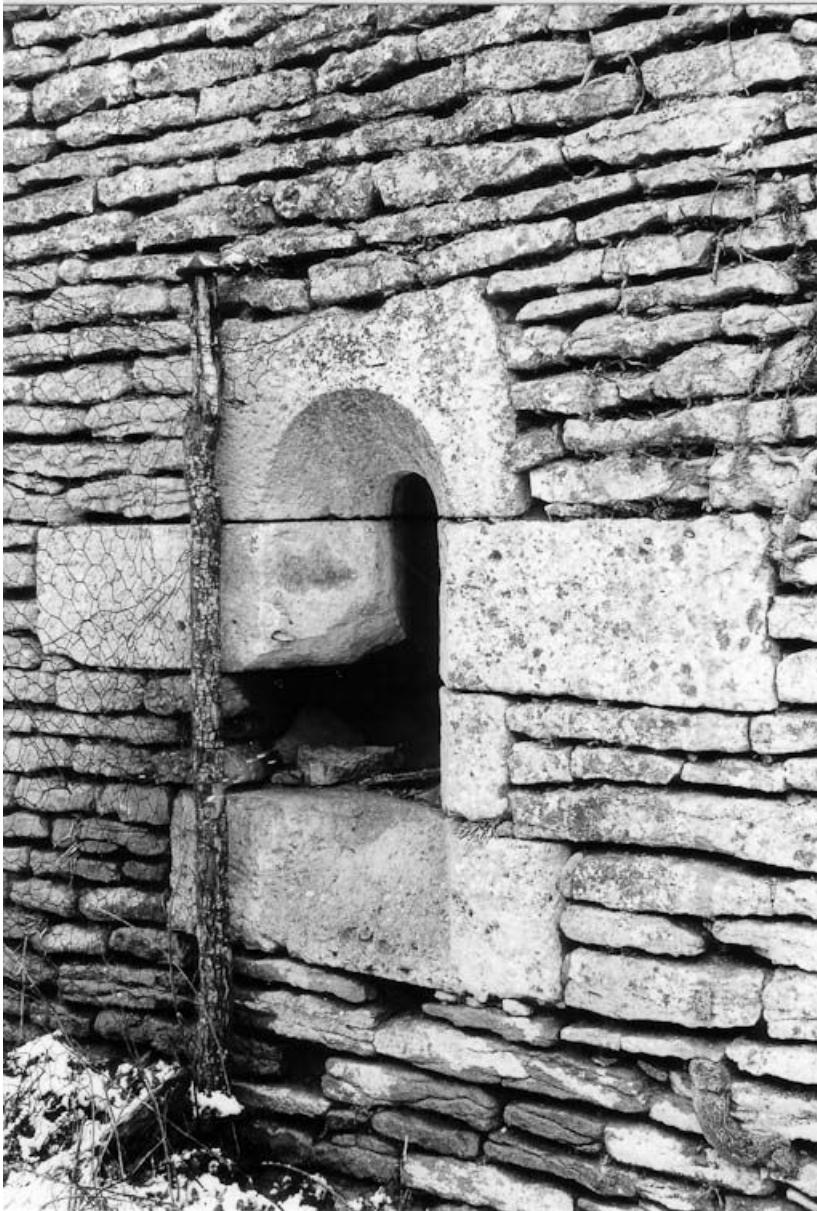
**Salle voûtée, baie du mur nord, en 1975.**

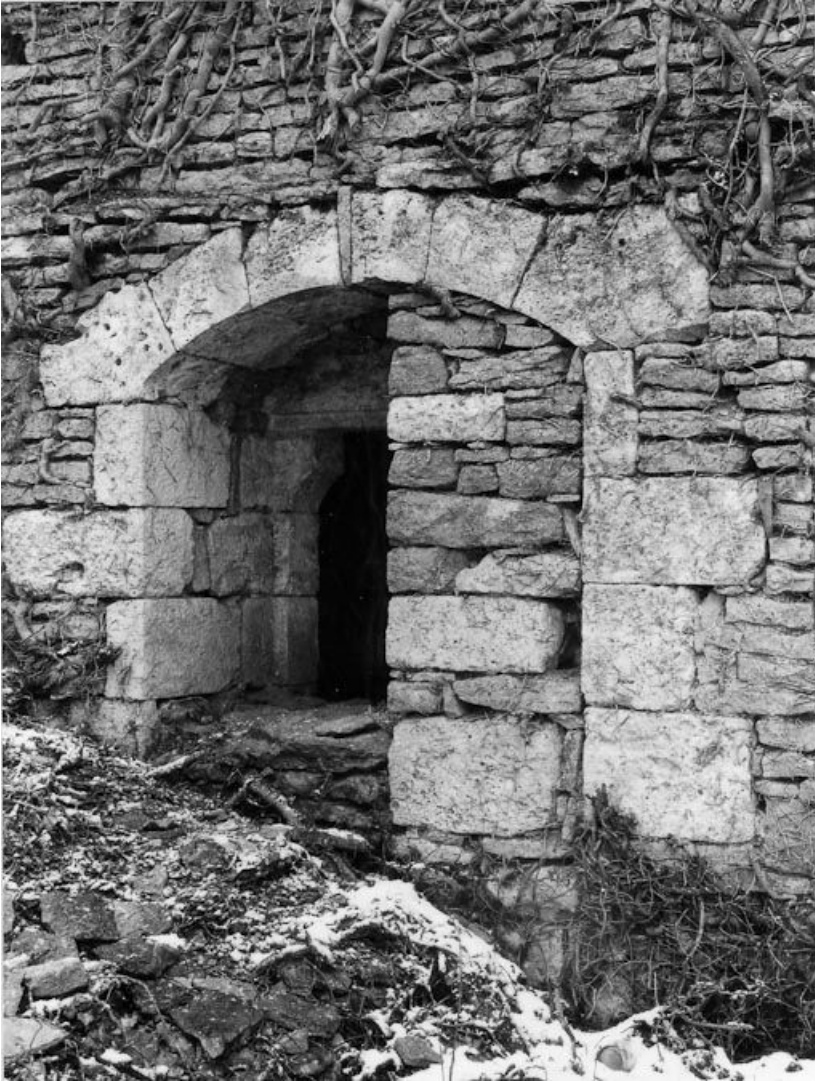
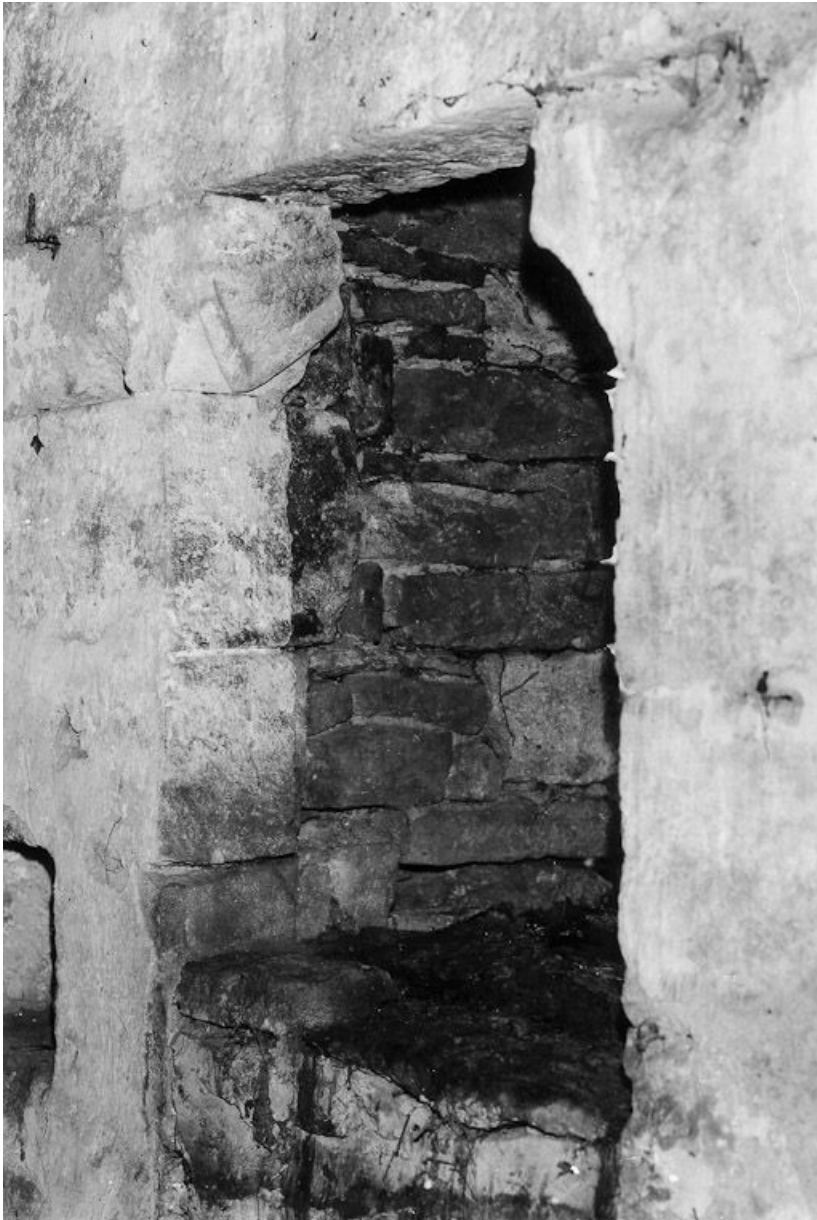
**Chapelle, porte du mur ouest, en 1975.**

Les coussinets de la porte ouest de la chapelle sont ornés de chevrons.

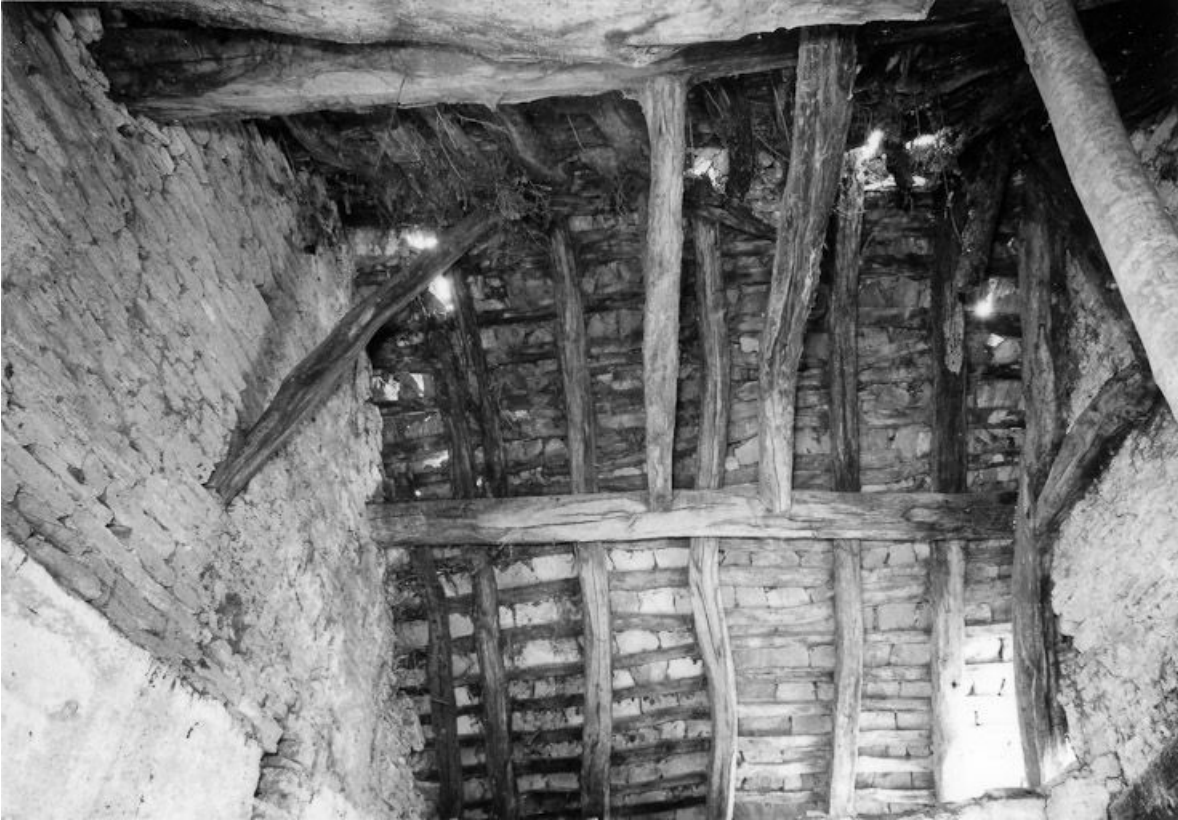
**Charpente de la chapelle, versant nord, en 1975.**

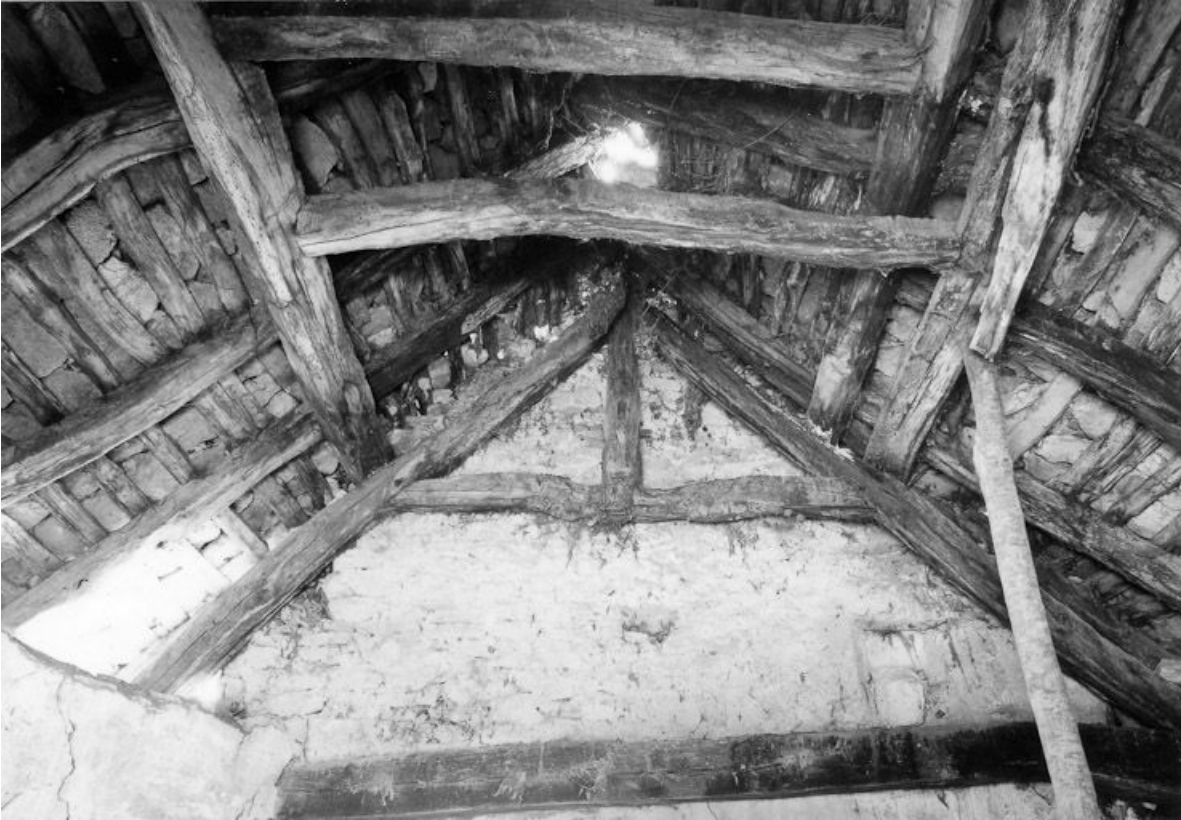
**Charpente de la chapelle en 1975.**
