## PONT ROUTIER ISOLÉ ; PONT DE POTANGEY (CANAL DE BOURGOGNE)

Bourgogne-Franche-Comté, Côte-d'Or  
Aiserey  
bief 71 du versant Saône

Dossier IA21003836 réalisé en 2008 revu en 2011

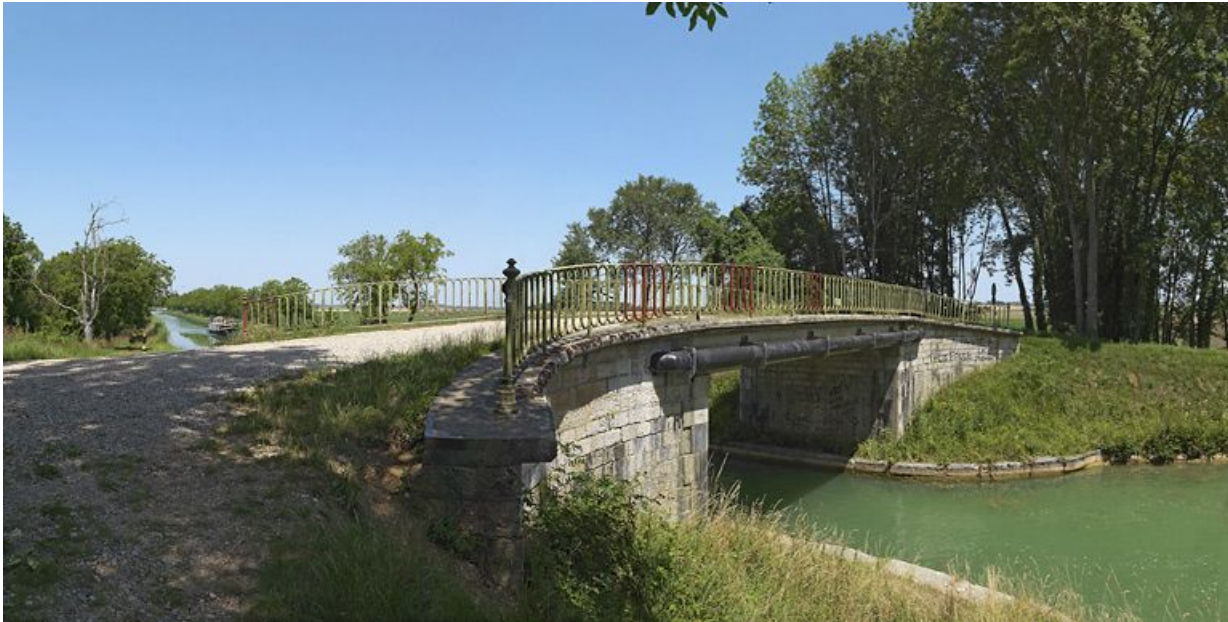
N° de l'illustration : 20112103228NUC4A

**Vue d'ensemble.**

Culées en pierre. Tablier et trottoirs en béton. Parapets en métal au niveau du pont et des rampes.

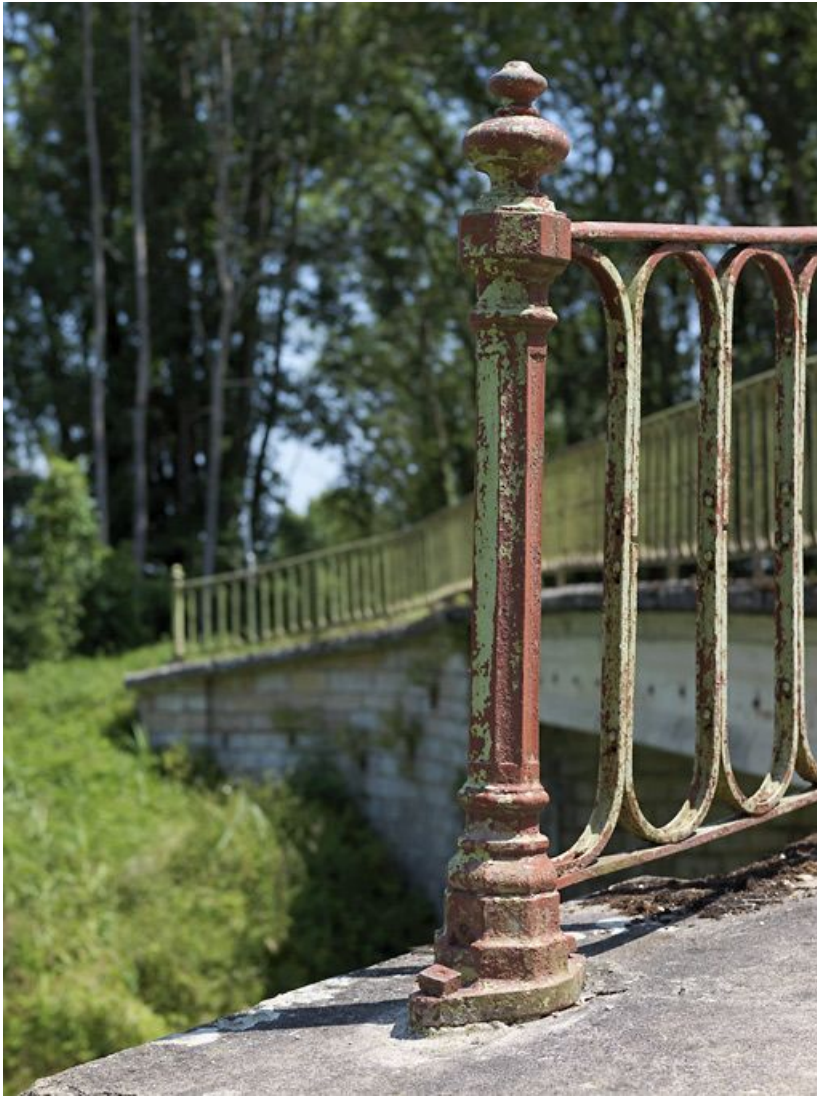
N° de l'illustration : 20112103236NUC4A

**Détail du garde-corps en métal.**

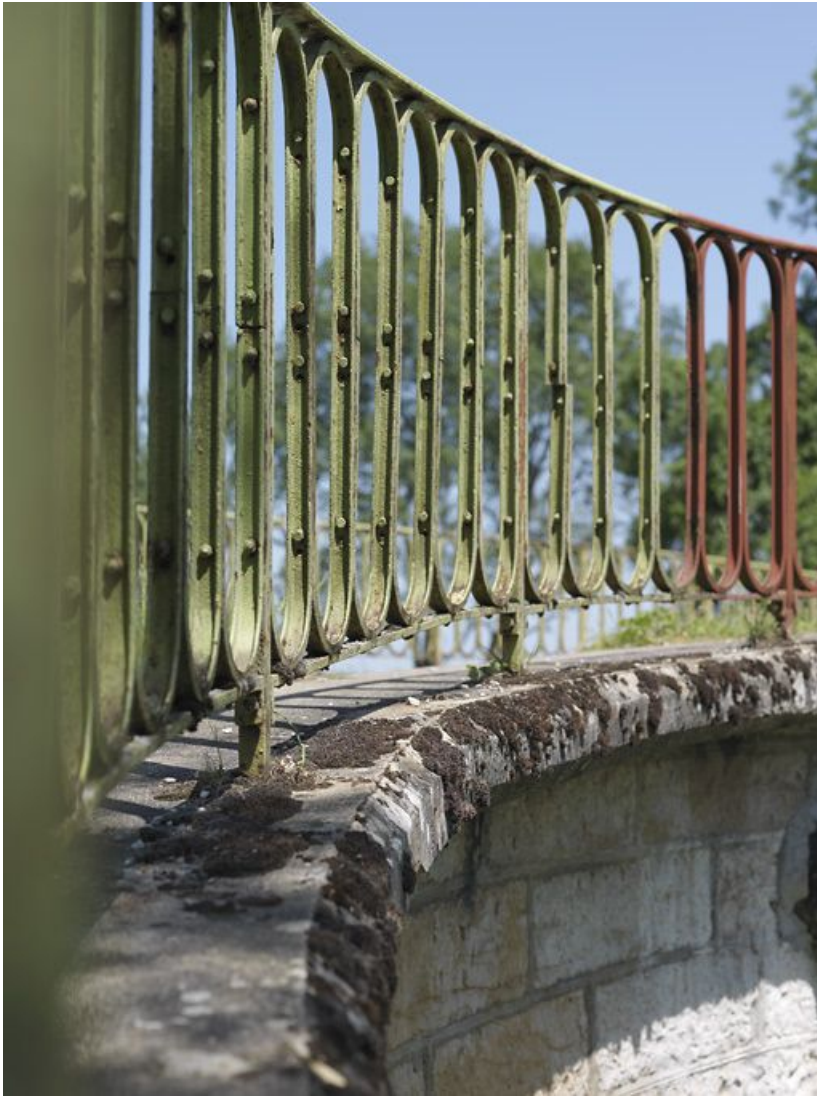
N° de l'illustration : 20112103233NUC4A

**Détail du garde-corps en métal et de la maçonnerie.**
