## OUVRAGE LIÉ À L'ALIMENTATION EN EAU (CANAL DE BOURGOGNE)

Bourgogne-Franche-Comté, Côte-d'Or  
Vandenesse-en-Auxois  
bief 09 du versant Saône

Dossier IA21004553 réalisé en 2011

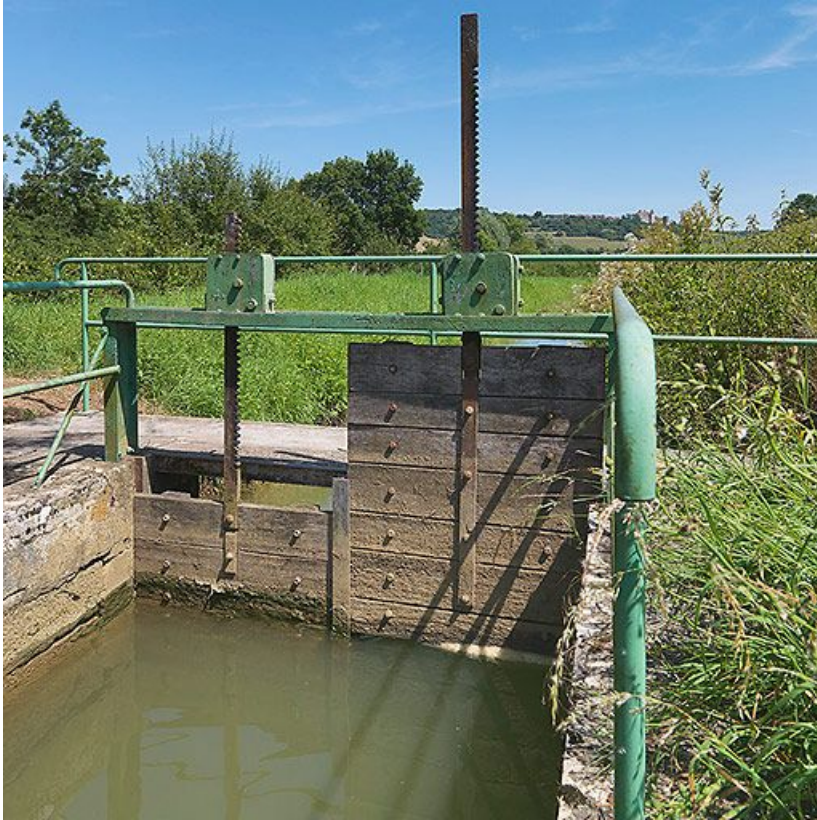
N° de l'illustration : 20122102085NUC4A

**Vannes de régulation sur la rigole.**

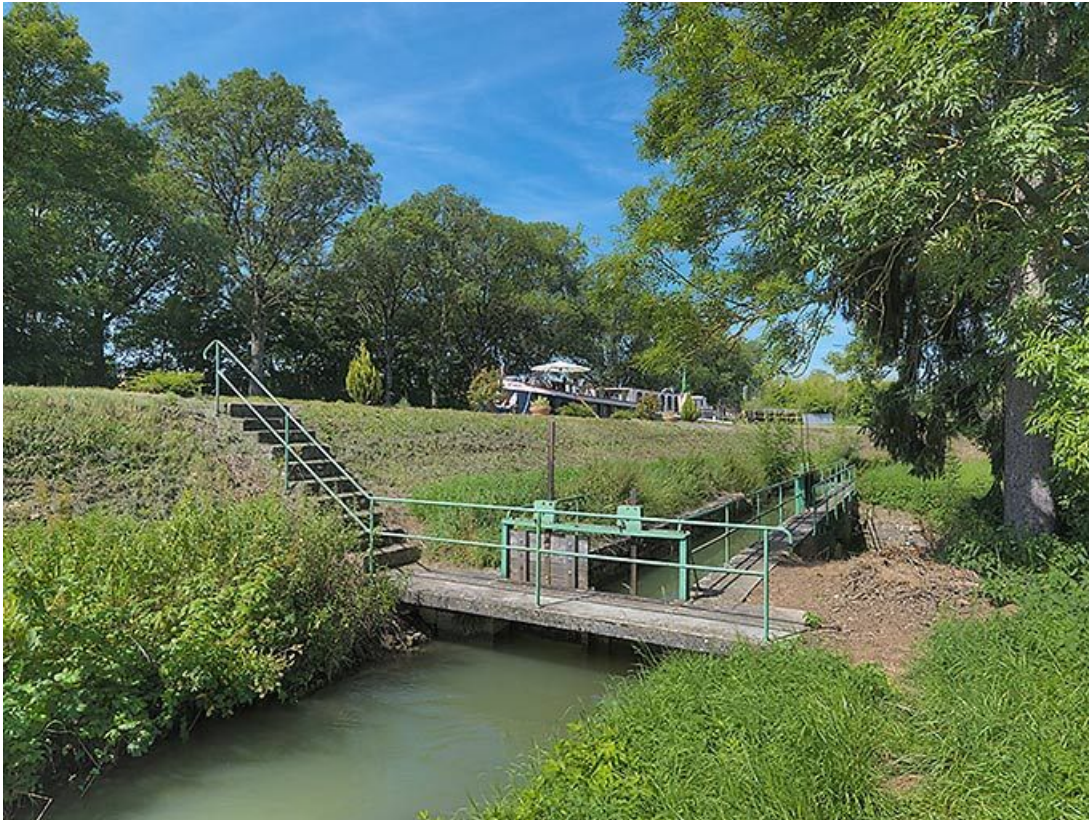
N° de l'illustration : 20122102074NUC4A

**La rigole avec les vannes de régulation. A gauche, le talus du canal.**
