## ÉGLISE PAROISSIALE SAINT-GERMAIN D'AUXERRE

Bourgogne-Franche-Comté, Côte-d'Or  
Pernand-Vergelesses  
rue Jacques-Copeau, rue du Paulant

Dossier IA21004656 réalisé en 2010 revu en  
2017

Auteur(s) : GRAHAL, Marion Lenoir

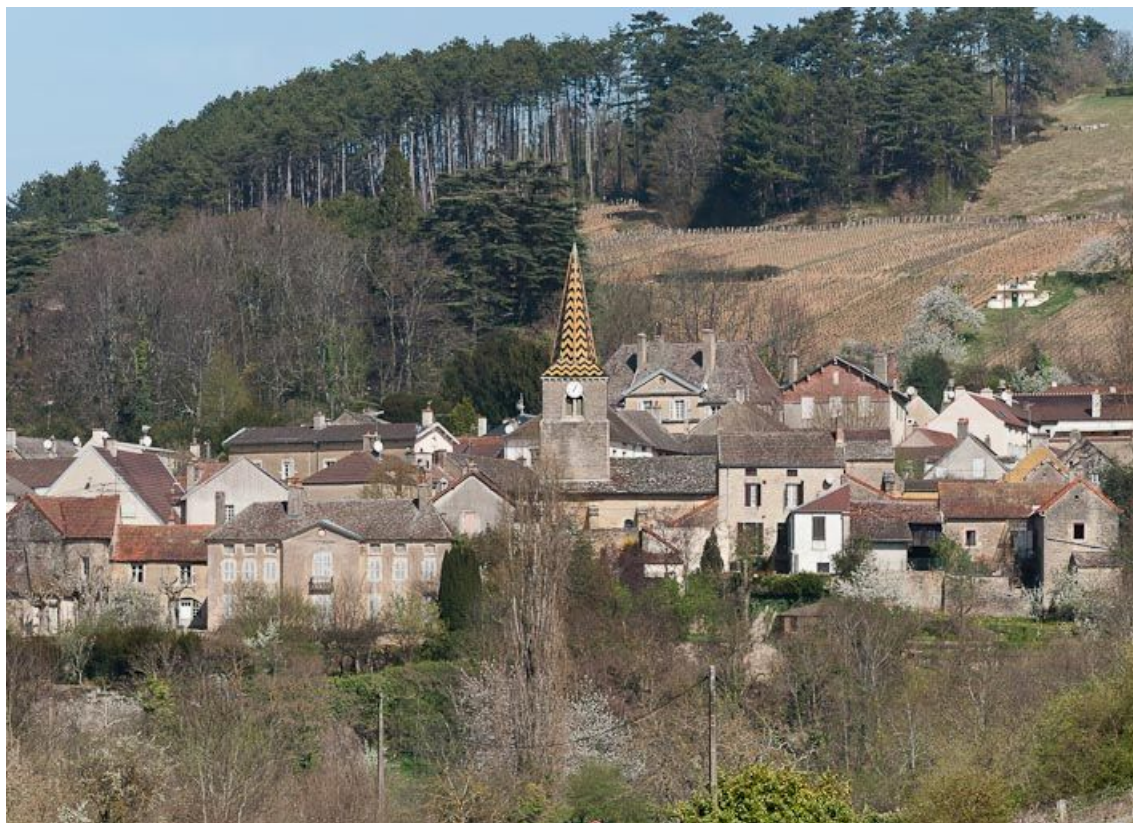
**Vue générale de l'église et du village de Pernand-Vergelesses.**

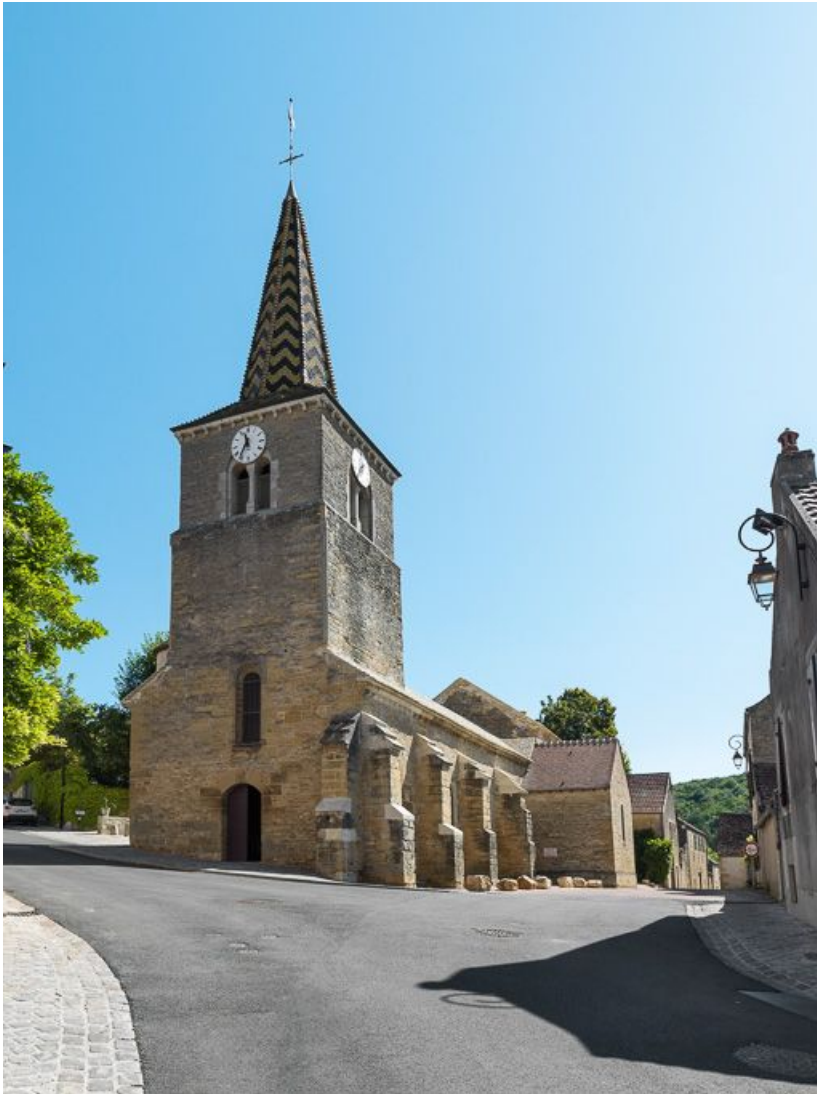
**Vue d'ensemble, façade et élévation sud-ouest.**

Situé au centre du village, l'édifice, orienté et de plan en croix latine, est précédé d'une tour-clocher à trois niveaux et surmonté d'une flèche couverte en tuiles plates plombifères. Le premier niveau est percé de deux baies, dont la porte qui accède à la nef ; le deuxième niveau, aveugle, contient le mécanisme de l'horloge ; le troisième niveau, percé de quatre baies géminées, abrite la chambre des cloches. Au nord de la tour-clocher s'élève une tourelle ; couverte d'un toit à croupe ronde de tuiles plates, elle abrite un escalier à vis en pierre de taille éclairé par des jours conduisant au deuxième étage. Une corniche à modillons court le long des murs de la nef et du clocher. L'élévation du chœur est supérieure à celle de la nef.

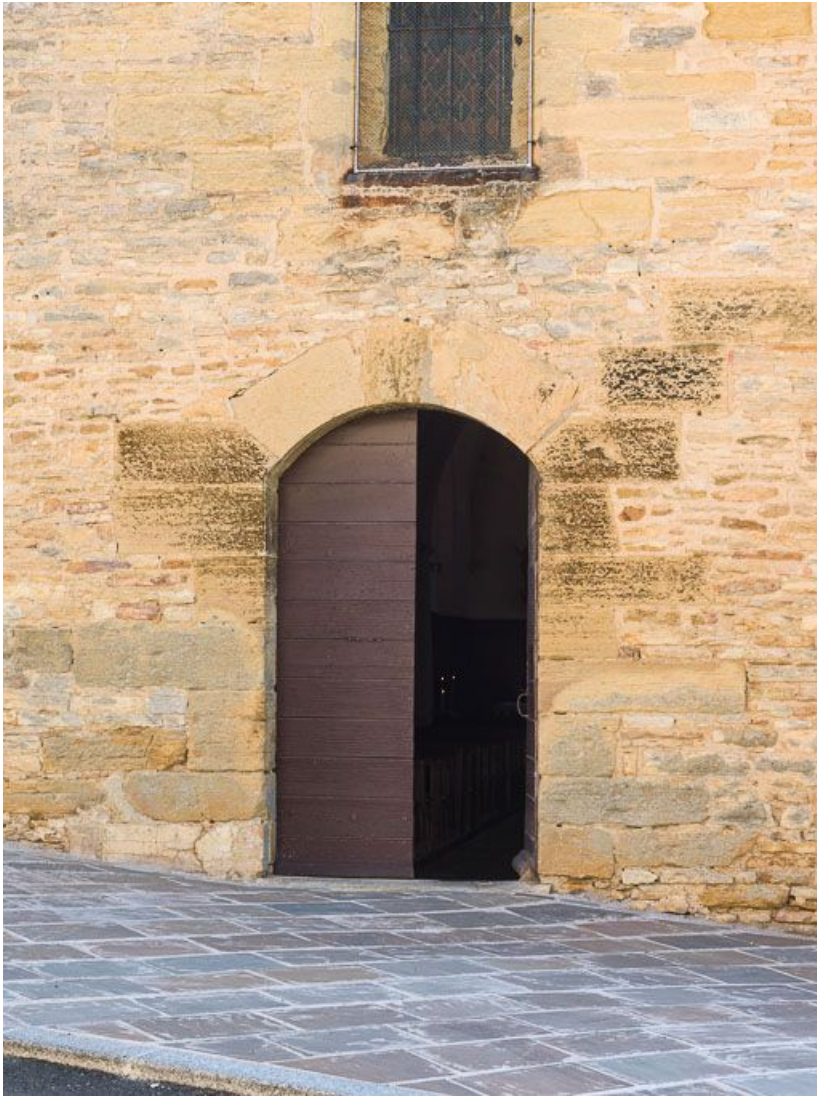
**Porte d'accès à la nef.**

La nef, à deux pans, est couverte de pierre calcaire (laves). Elle est éclairée au sud par trois baies en plein-cintre fermées par des verrières et une porte à linteau sur coussinets qui ouvre sur la nef. Au nord, elle n'est éclairée que par une baie close par une verrière. L'édifice est épaulé par 13 contreforts à chaperon en lave. Il est flanqué de deux chapelles dont le toit à deux pans est couvert de tuiles plates. Le chœur à chevet plat comporte un oculus et une petite baie rectangulaire éclaire les combles.

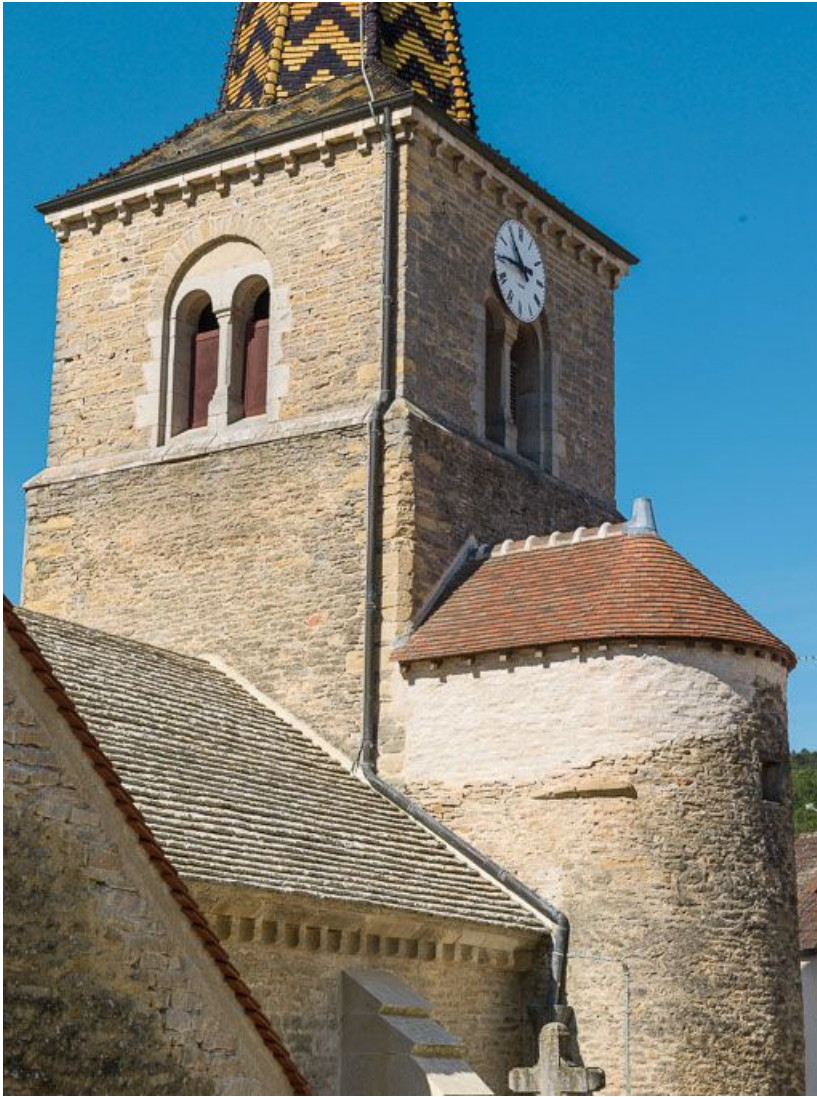
**Clocher et sa tourelle d'escalier.**

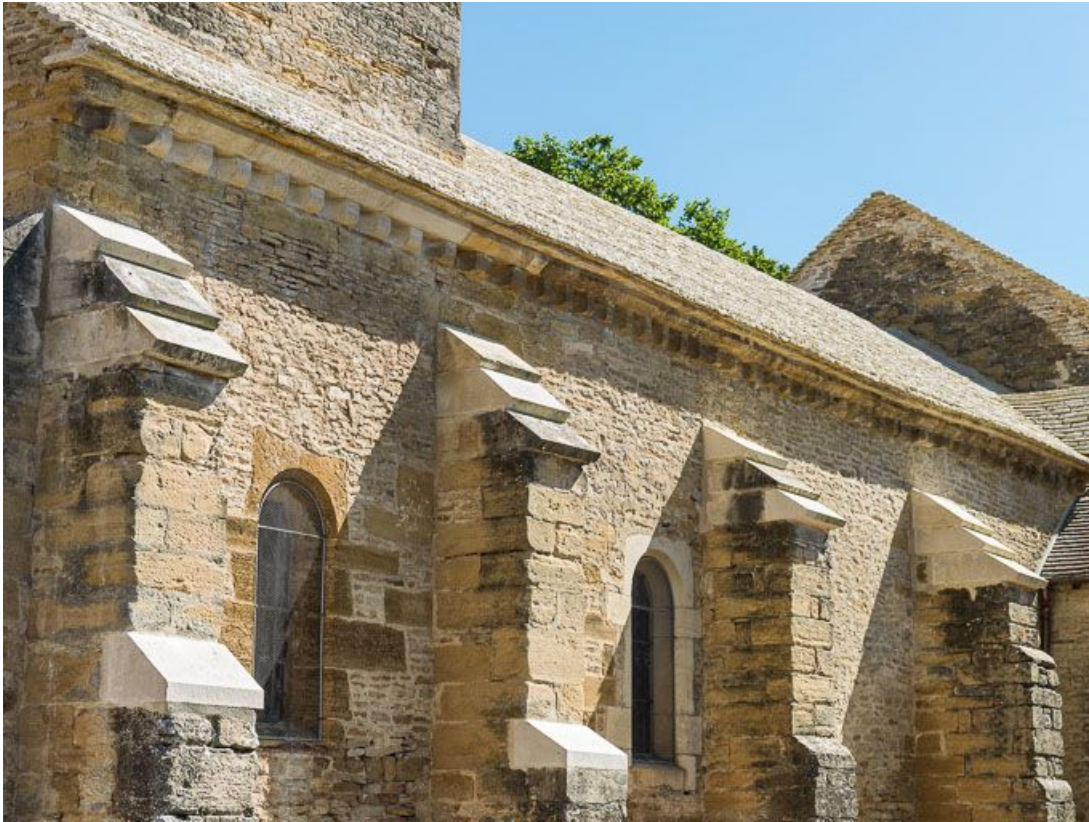
**Élévation sud-ouest, détail des contreforts et de la corniche.**

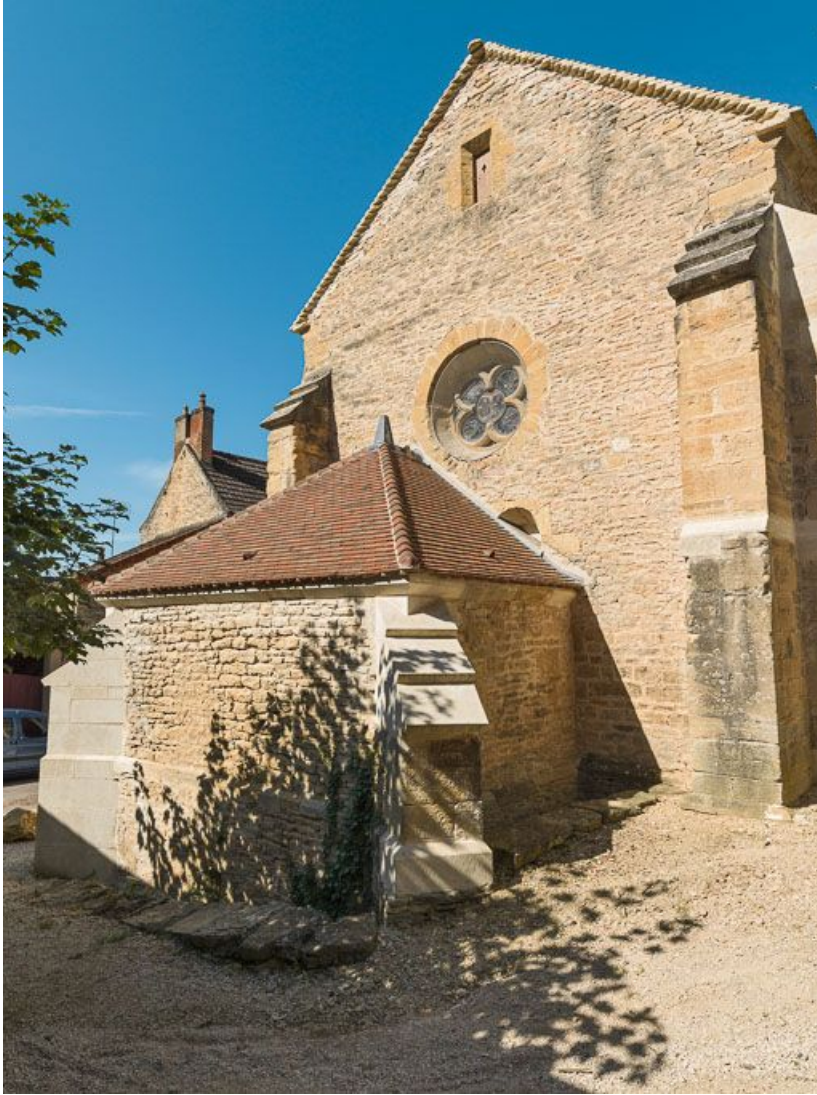
**Chevet et sacristie.**

La sacristie a été aménagée après 1855. Elle est couverte d'un toit à croupe polygonale à tuiles plates.

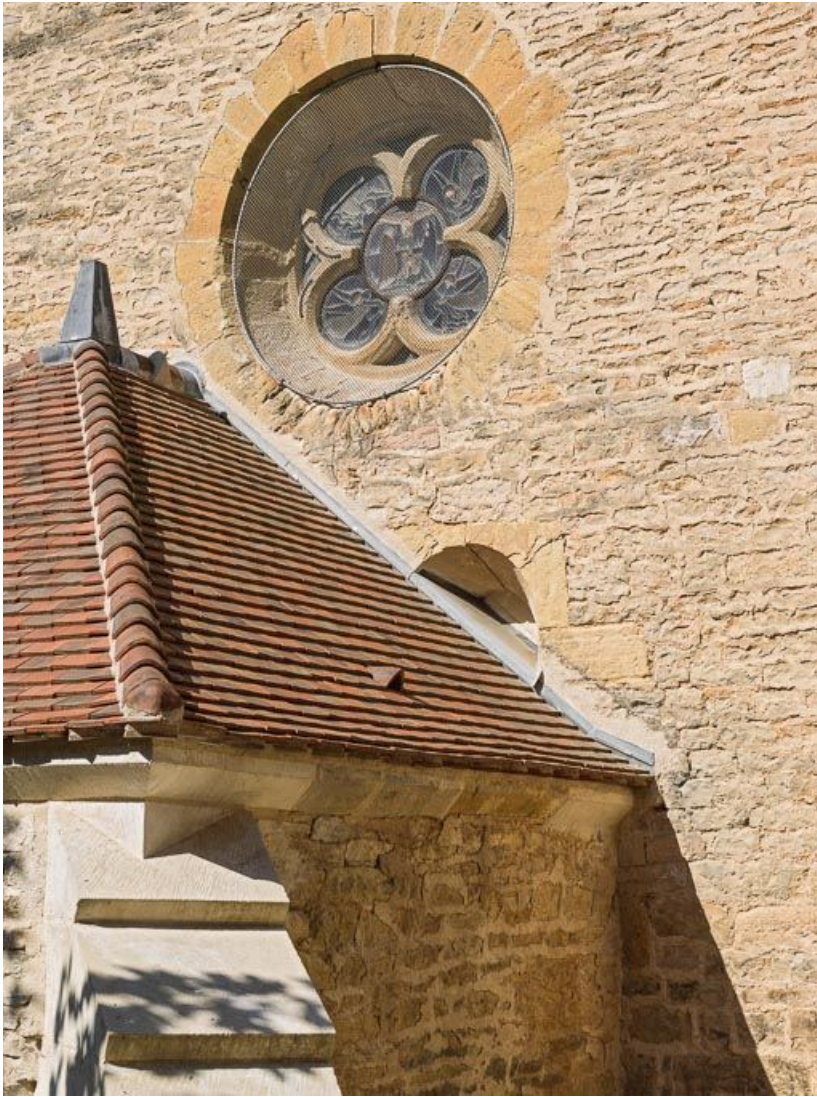
**Détail de l'oculus et de la baie murée du chœur.**

On accède au chœur par un emmarchement à un degré. Voûté d'ogives reposant sur des piliers à l'entrée et sur des culots à facettes à l'est, il est éclairé par trois baies dont un oculus à l'est, fermé par une verrière représentant un calvaire, et par deux baies en arc brisé au nord et au sud, closes de verrières décoratives. Une porte au fond du chœur ouvre sur la sacristie, voûtée d'arêtes.

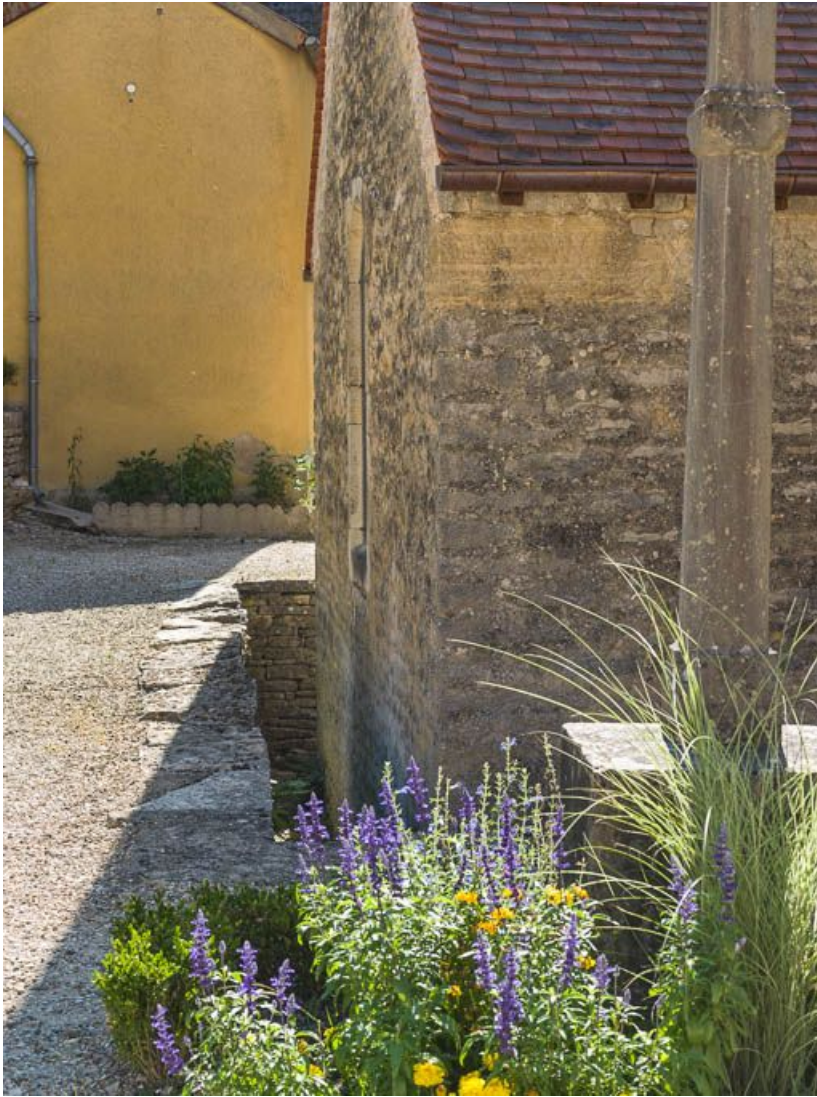
**Fossé d'assainissement de la chapelle nord-est.**

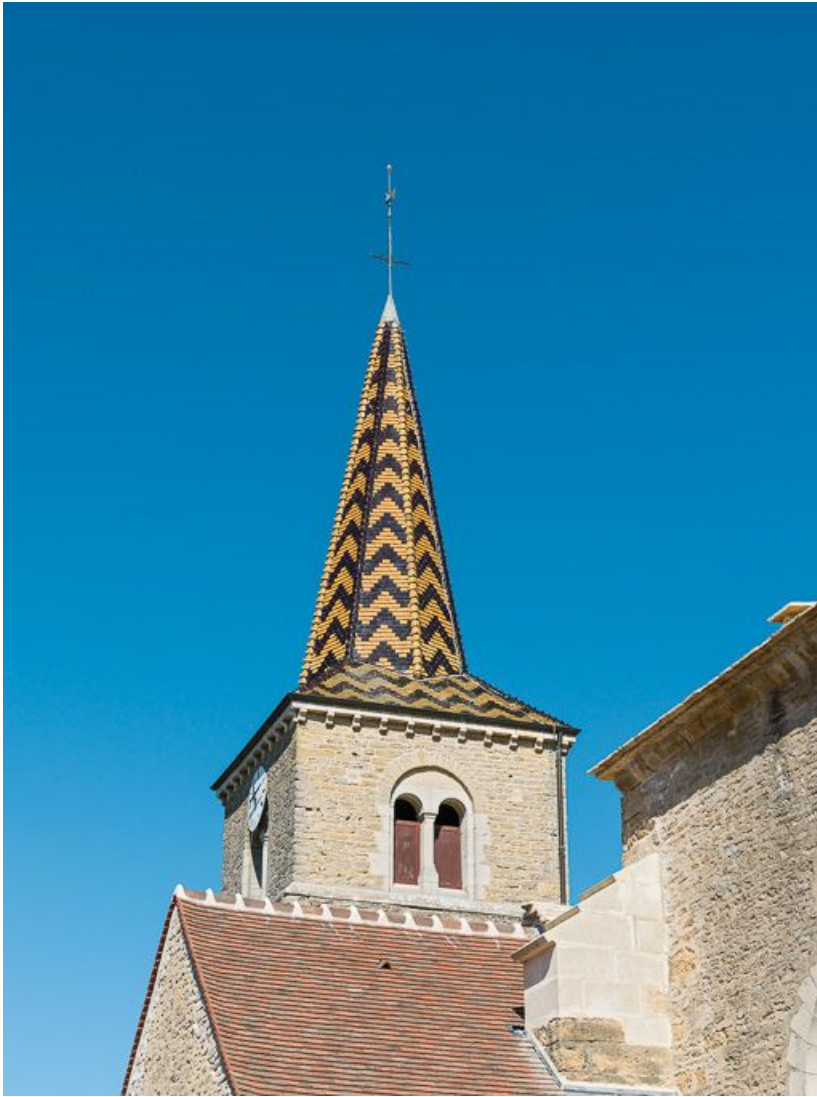
**flèche du clocher.**

Le clocher est modifié au 19e siècle : l'ajout d'une flèche, prévue en 1829, est ajournée, sans doute pour des difficultés financières, elle sera finalement construite en 1859. F. Goin en donne une description (devis du 12 février 1859- Archives départementales de la Côte-d'Or II O 479-7) : " Le clocher actuel de l'église de Pernand se compose d'une tour carrée surmontée d'une toiture en lave portée sur deux pignons et percée à son sommet de quatre baies géminées. Le clocher ainsi que la majeure partie de l'église appartient à la dernière partie de l'époque romane [...] le revêtement aurait lieu en tuiles vernies afin qu'il s'harmonise mieux avec le reste des constructions."

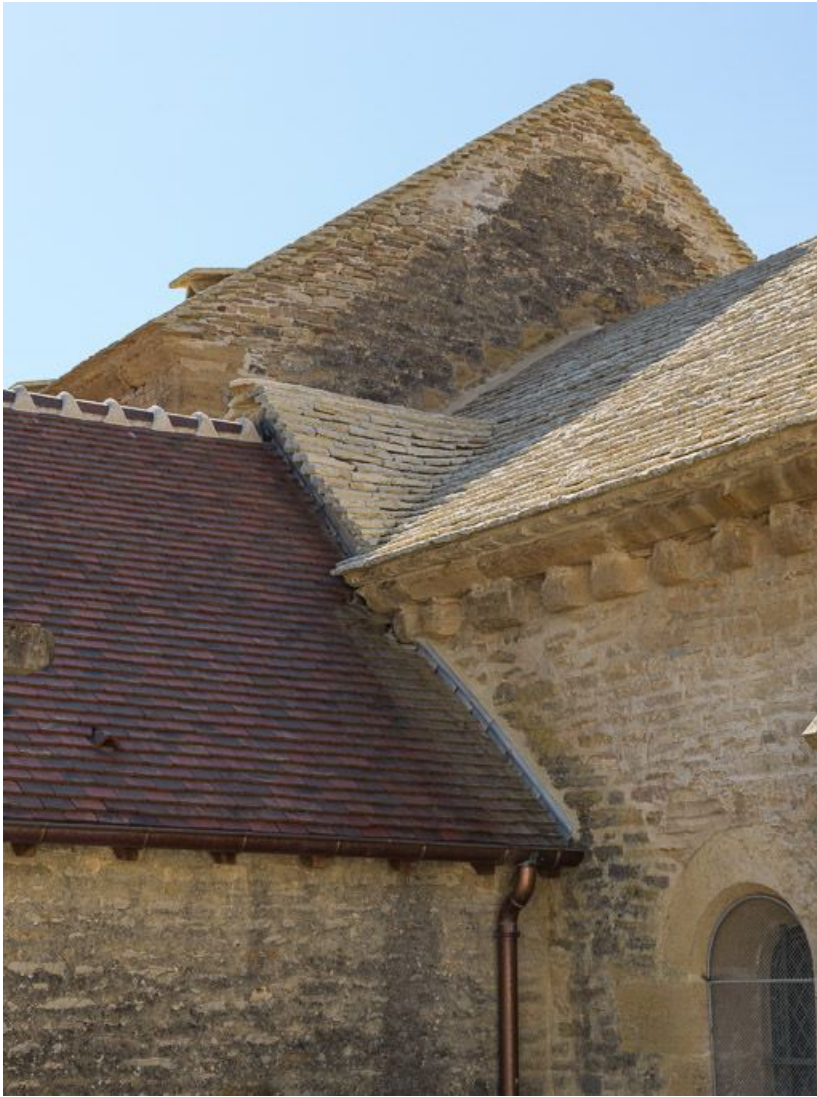
**Détail des toitures du choeur, de la chapelle nord-est et de la nef.**

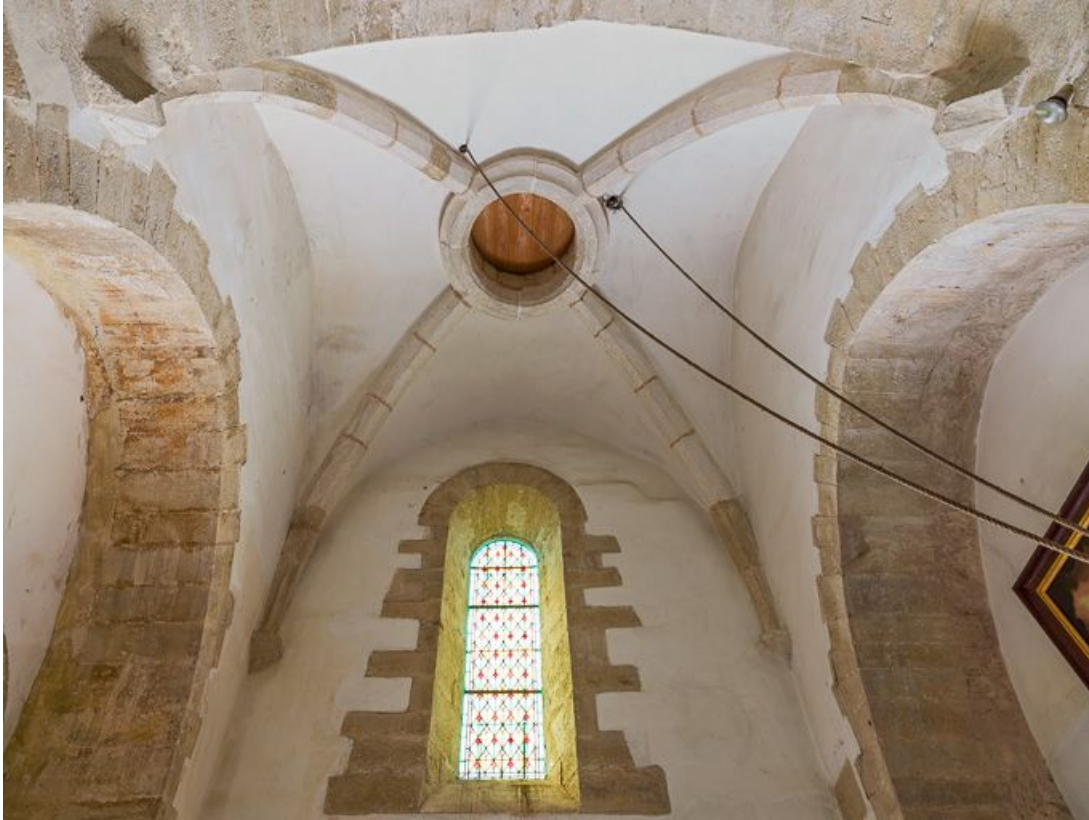
**Voûte de la travée sous clocher.**

L'édifice comprend une nef à un vaisseau de quatre travées, un transept et un chœur d'une travée et chevet plat. La nef est couverte d'une voûte en berceau brisé séparée par des arcs doubleaux reposant sur des pilastres. La moulure de ces pilastres court sur les murs de la nef et suit le tracé des baies. A noter que le premier doubleau repose sur des piliers massifs marquant

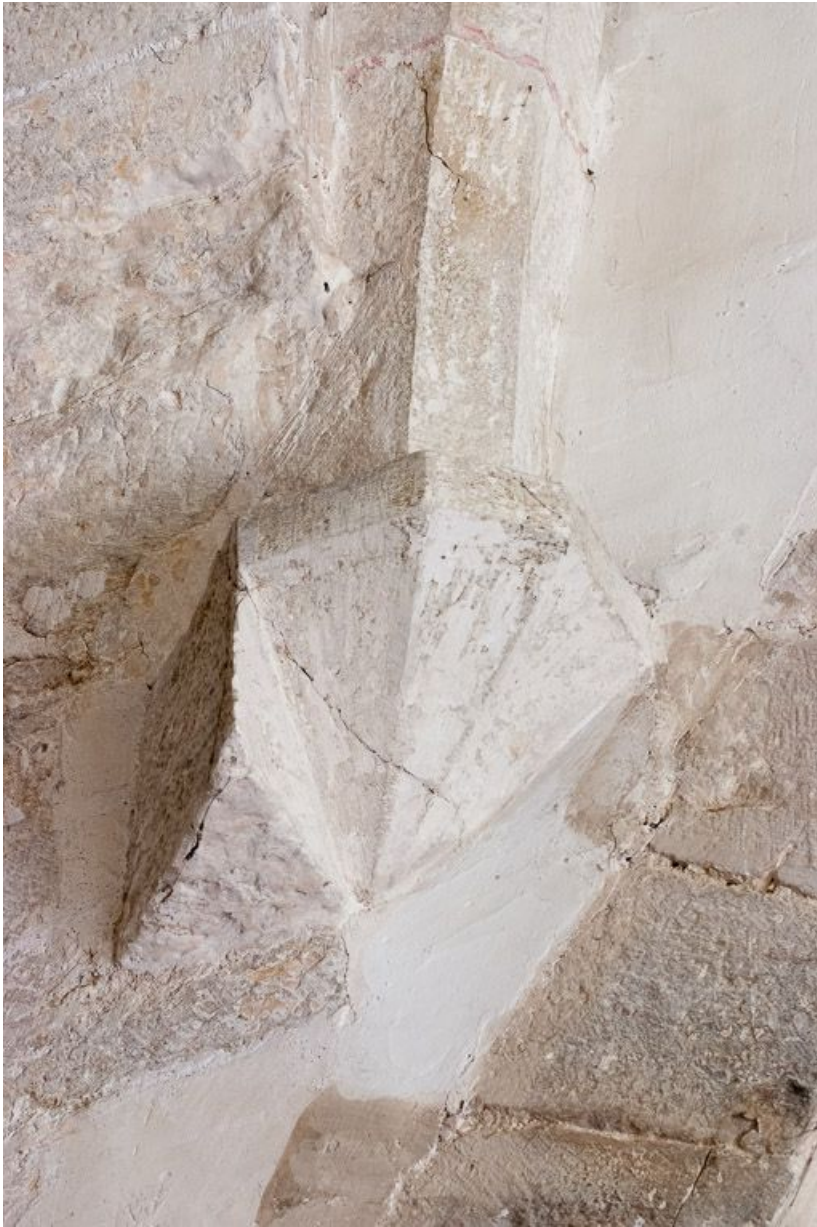
**Détail d'un culot de la voûte de la travée sous clocher.**

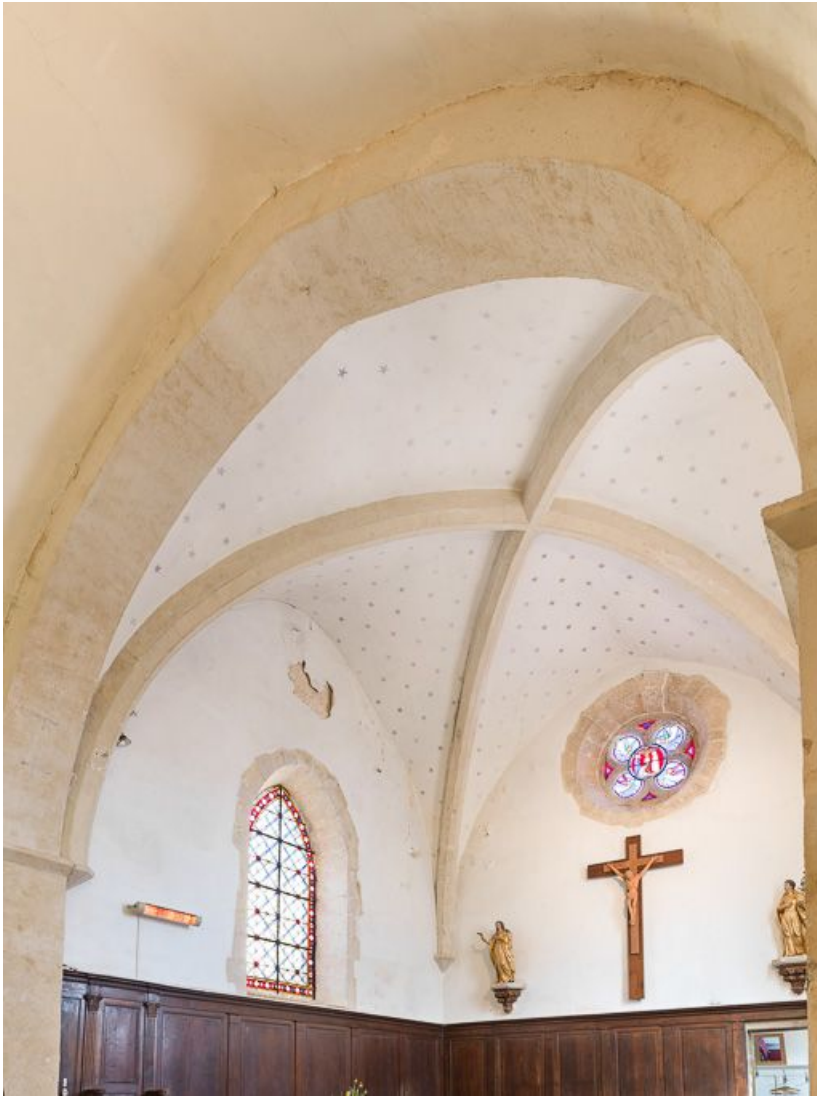
**Voûte du chœur.**

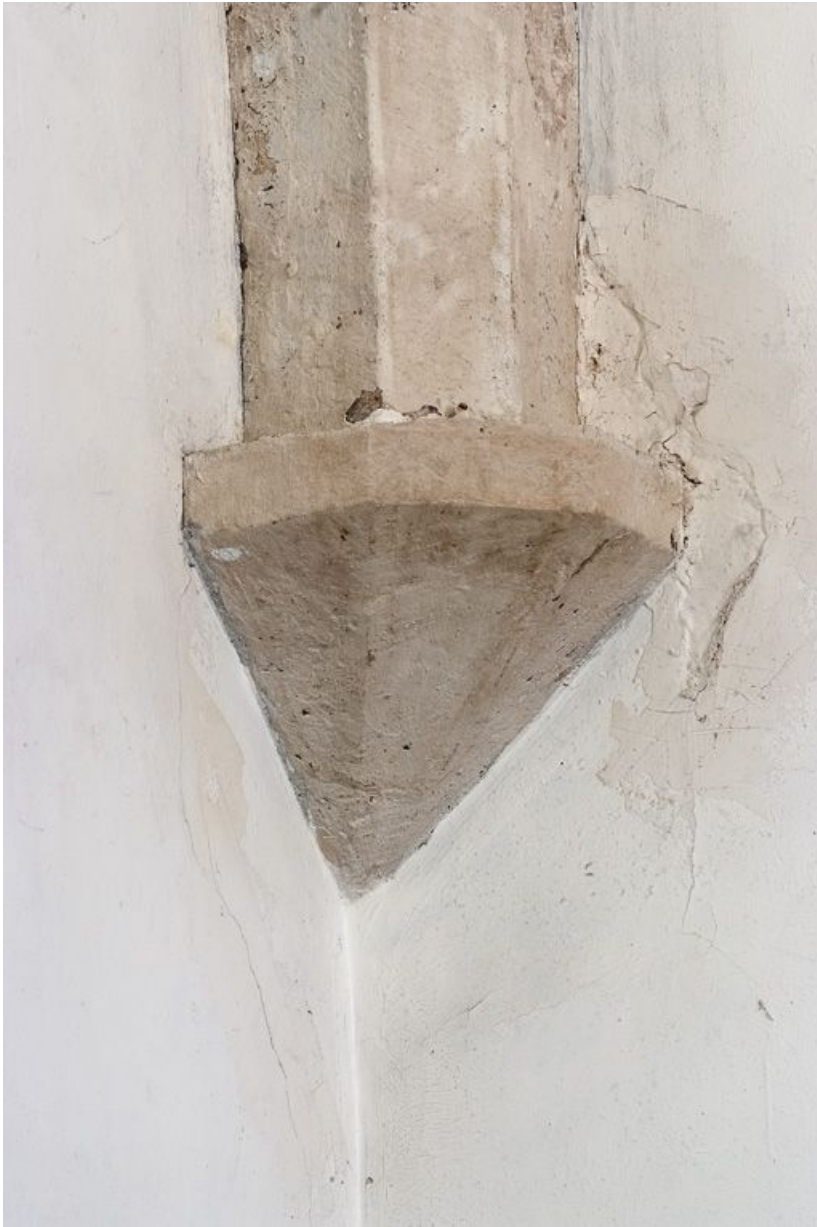
**Culot du chœur.**

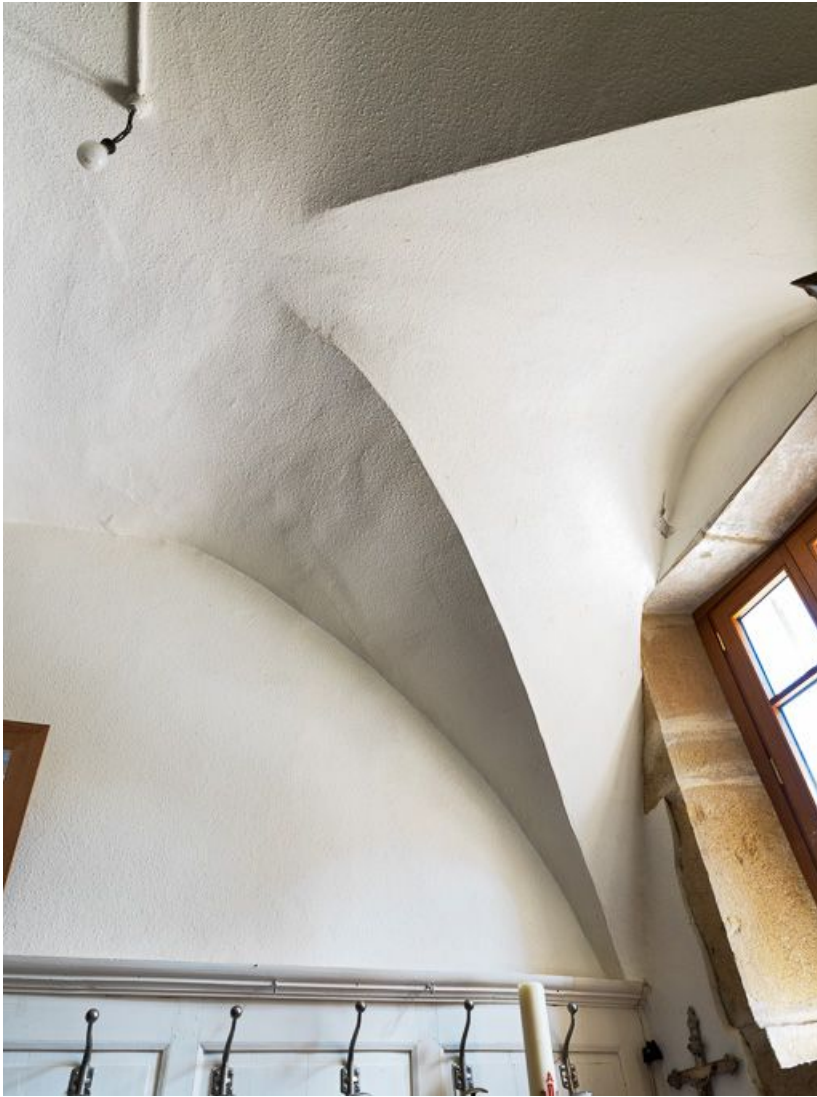
**Voûte de la sacristie.**

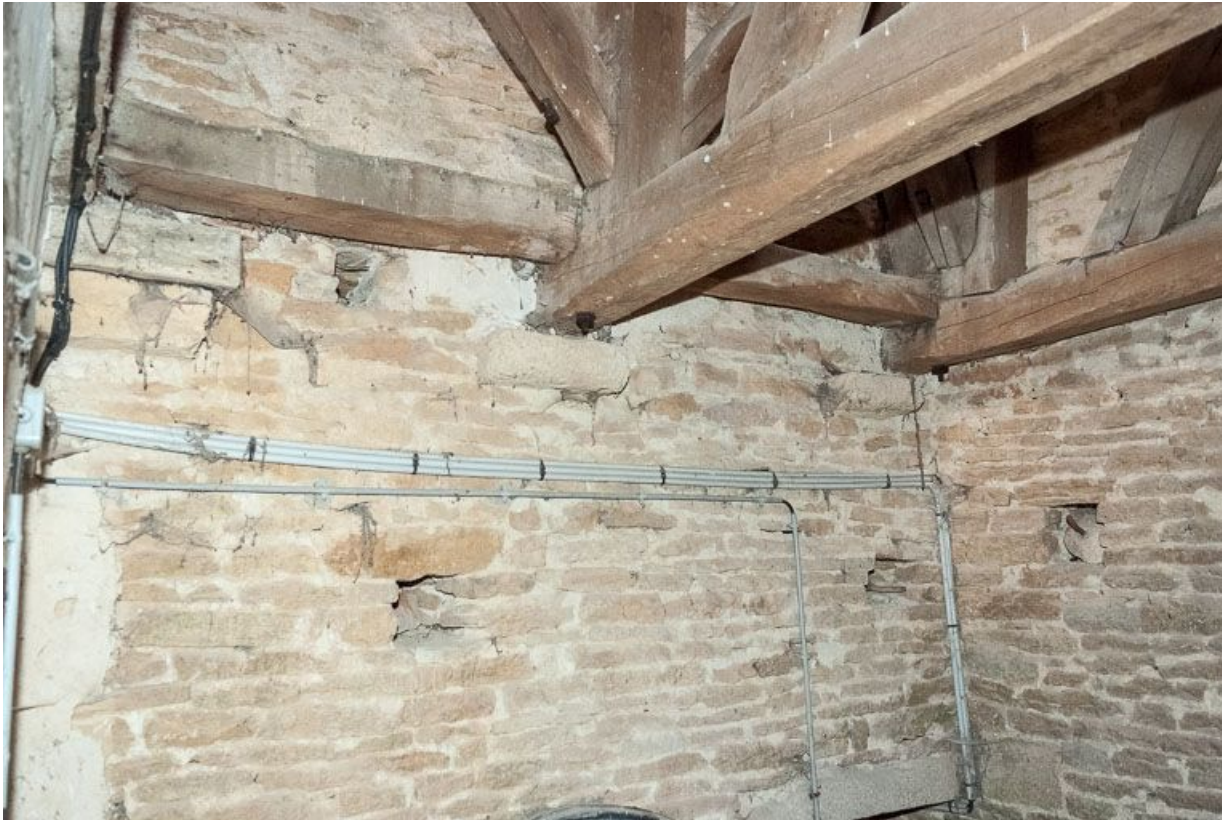
**Beffroi du clocher.**

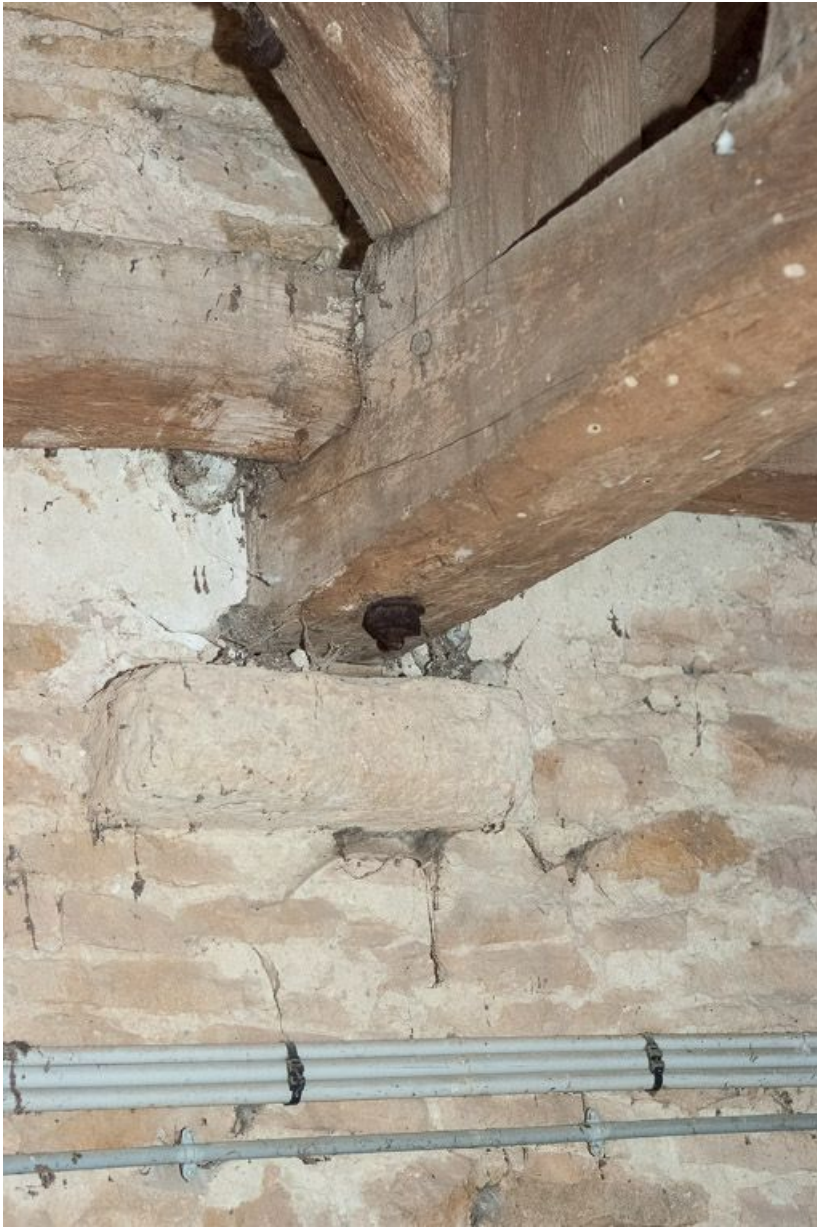
**Détail d'un support en pierre du beffroi.**

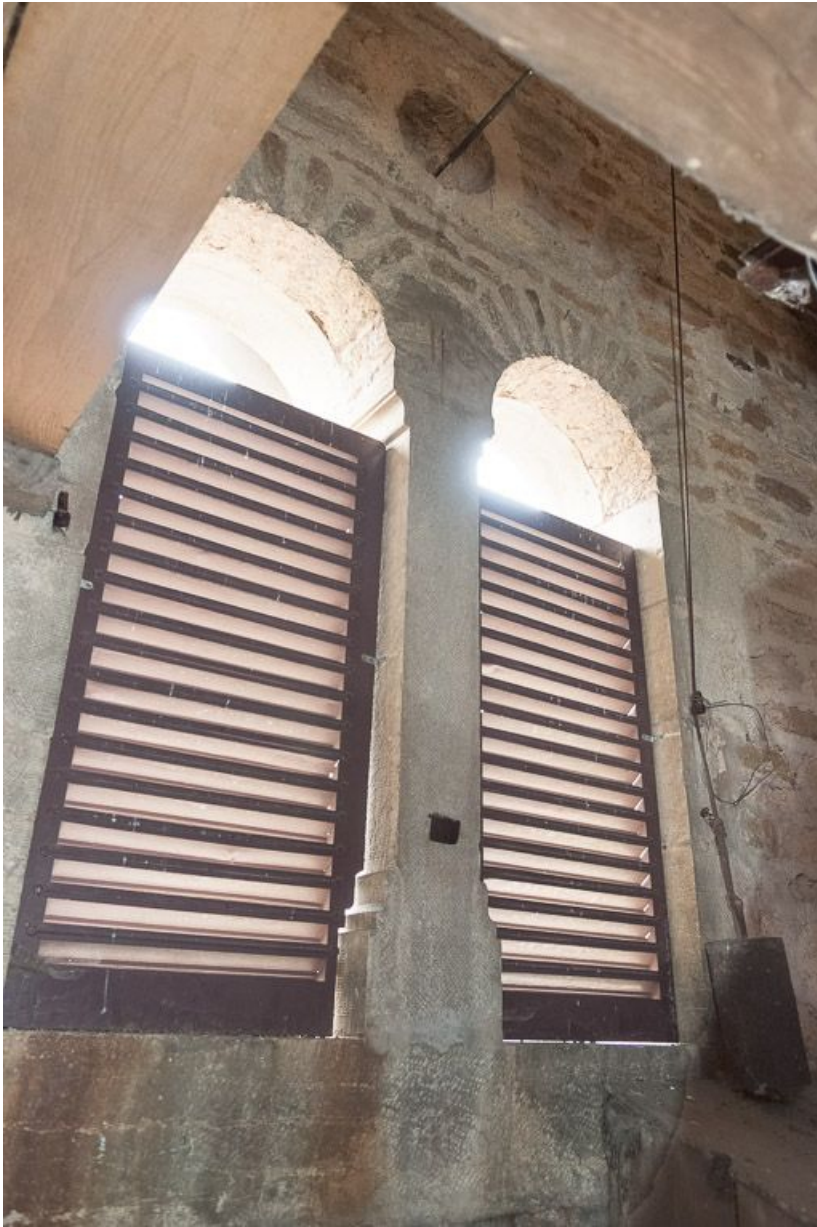
**Baie du clocher et abat-sons.**

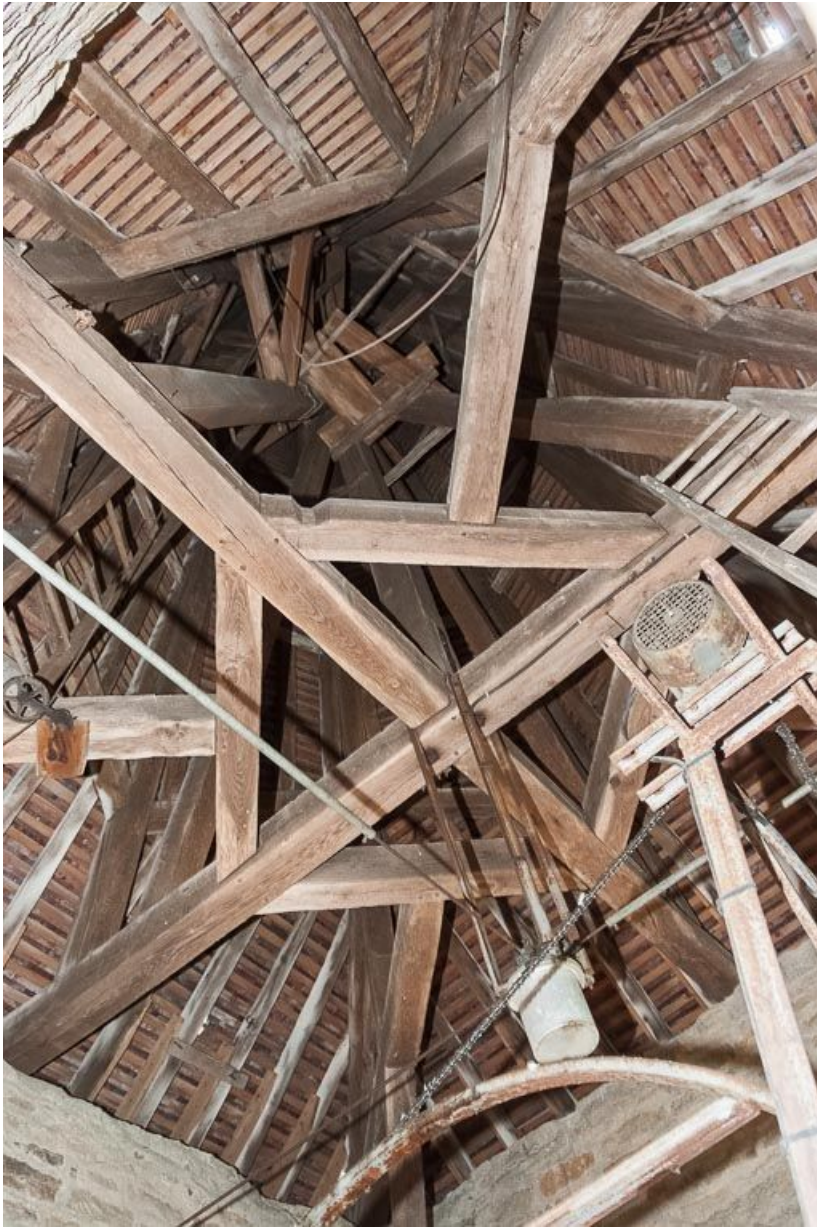
**Charpente de la flèche du clocher.**

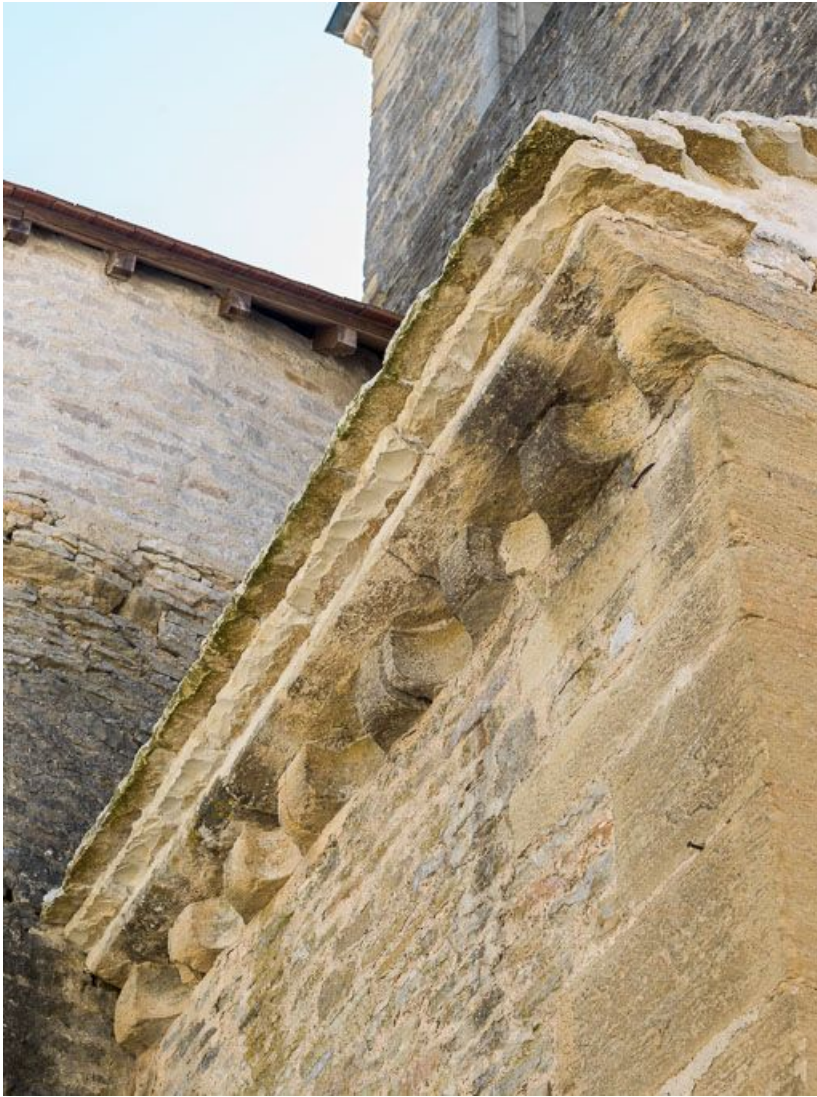
**Élévation nord-est, détail des corniches.**  
21, Pernand-Vergelesses rue Jacques-Copeau

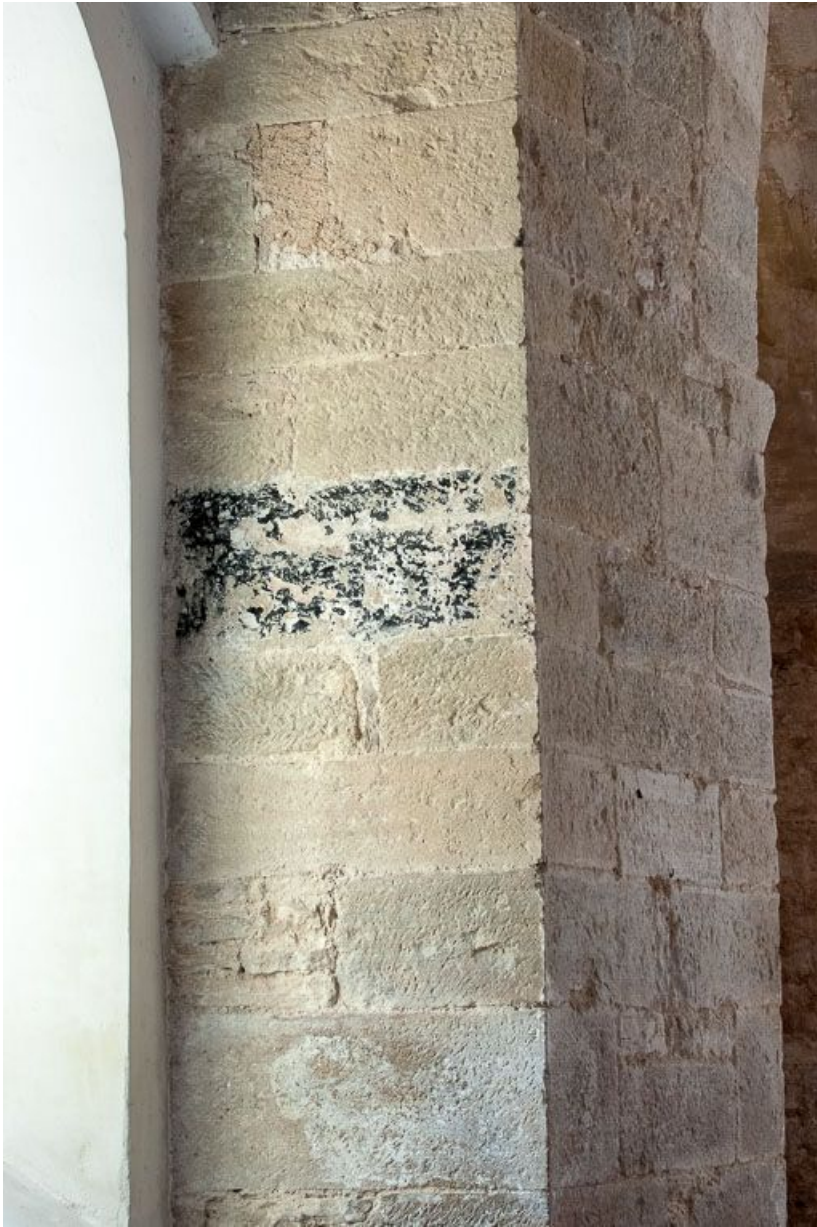
**Traces de litre funéraire dans la nef.**

Des traces de litre funéraire sont visibles près de la porte conduisant à l'escalier de la tourelle, à l'entrée des fonts baptismaux et transparaissent sous l'enduit des murs de la nef. Des traces de peinture rouge dessinant un faux appareillage, soulignent l'intrados des arcades de part et d'autre de la première travée. La première travée ouvre à droite sur les fonts baptismaux et à gauche, une porte donne accès à la tourelle d'escaliers menant au clocher. Elle est voûtée d'ogives reposant sur des culots à facettes, le centre de la voûte est percé d'une ouverture circulaire. L'espace qui s'apparente à la chapelle des fonts baptismaux est matérialisé par un emmarchement recouvert de tommettes. On y trouve également un renforcement de format carré. Cet espace est éclairé par une baie en plein-cintre semblable aux autres baies de la nef et fermée par une verrière représentant le baptême du Christ.

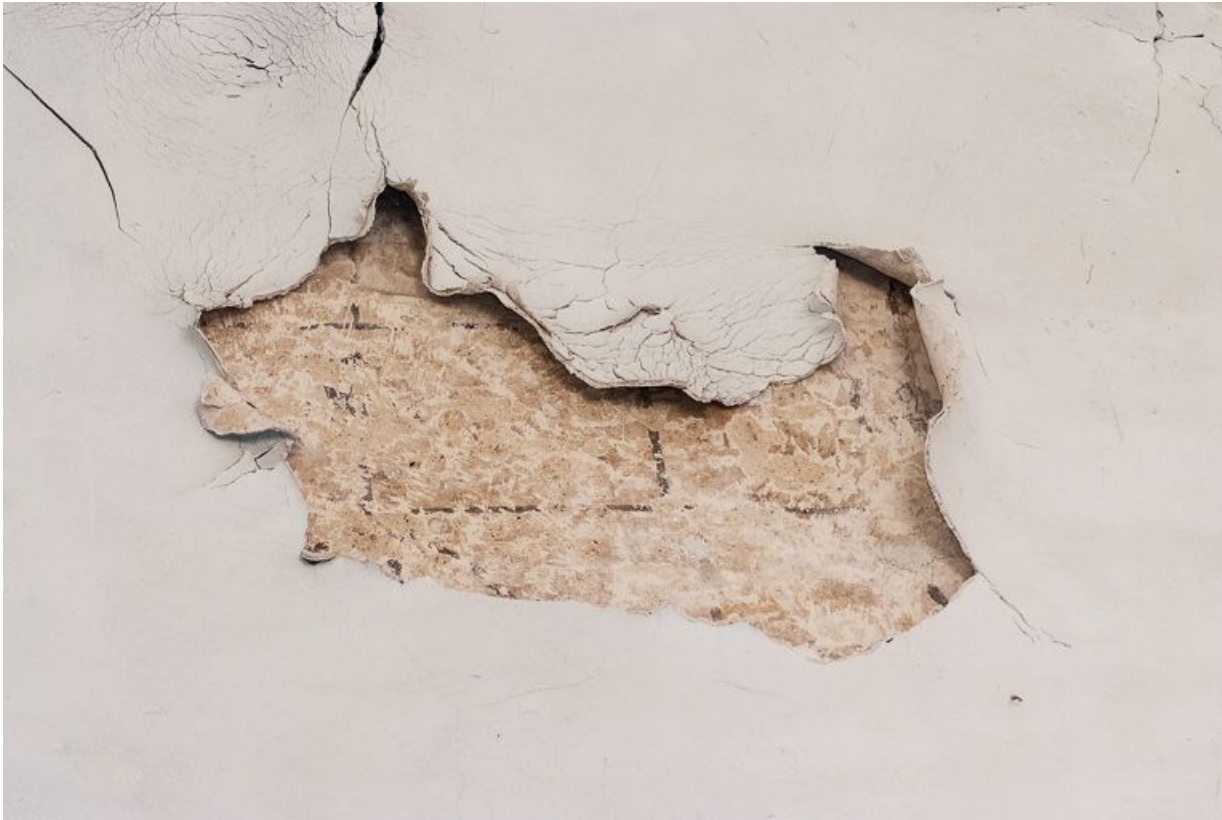
**Détail de l'enduit du chœur.**

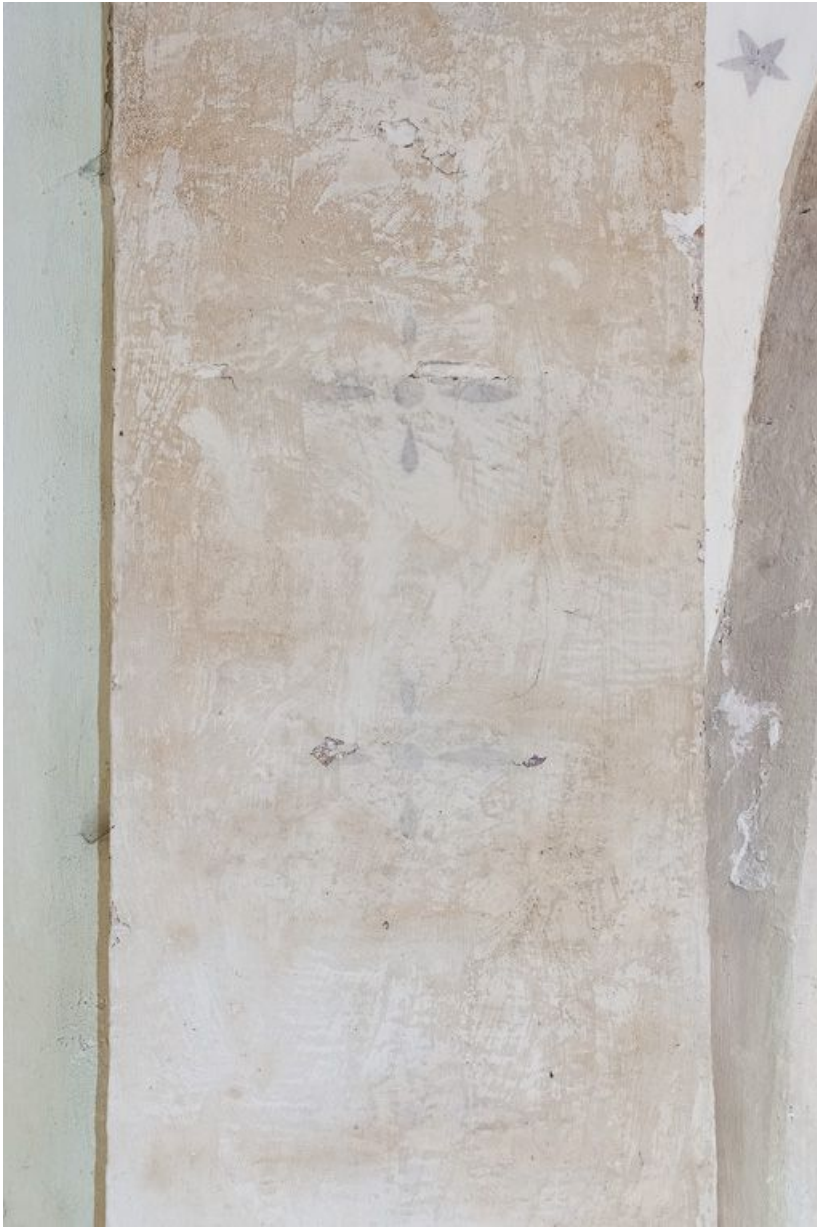
**Détail des traces de peintures murales du chœur.**
