## CHAPELLE NOTRE-DAME-DU-CHEMIN

Bourgogne-Franche-Comté, Côte-d'Or  
Ladoix-Serrigny  
1 rue de la Chapelle

Dossier IA21004682 réalisé en 2010 revu en  
2015

Auteur(s) : GRAHAL, Nicolas Potier

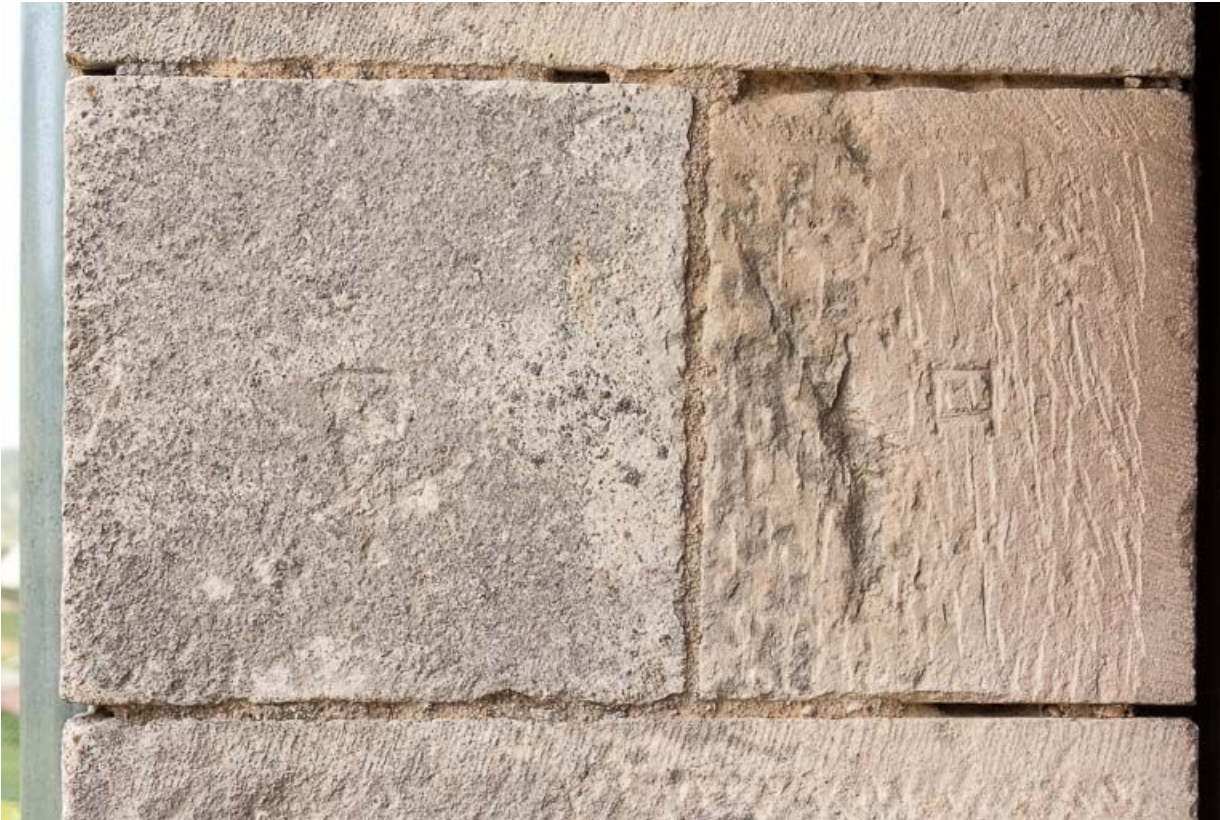
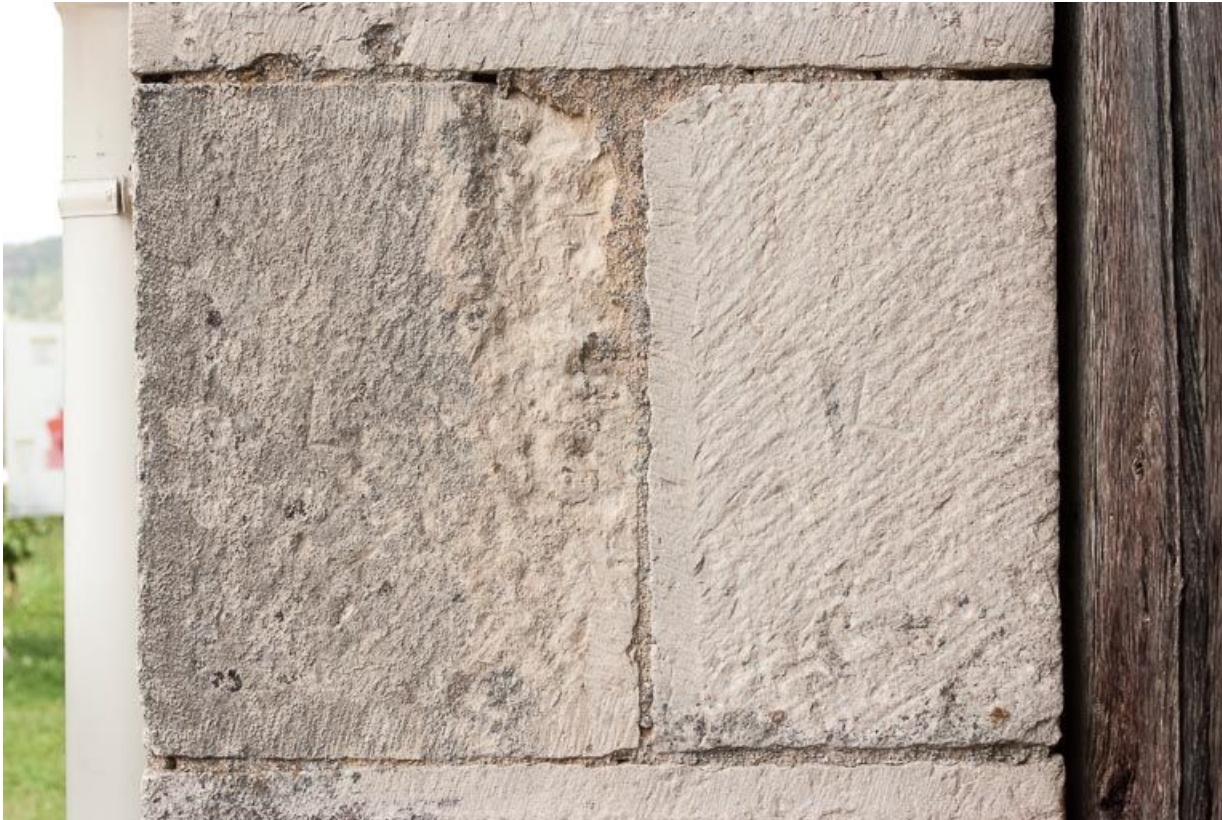
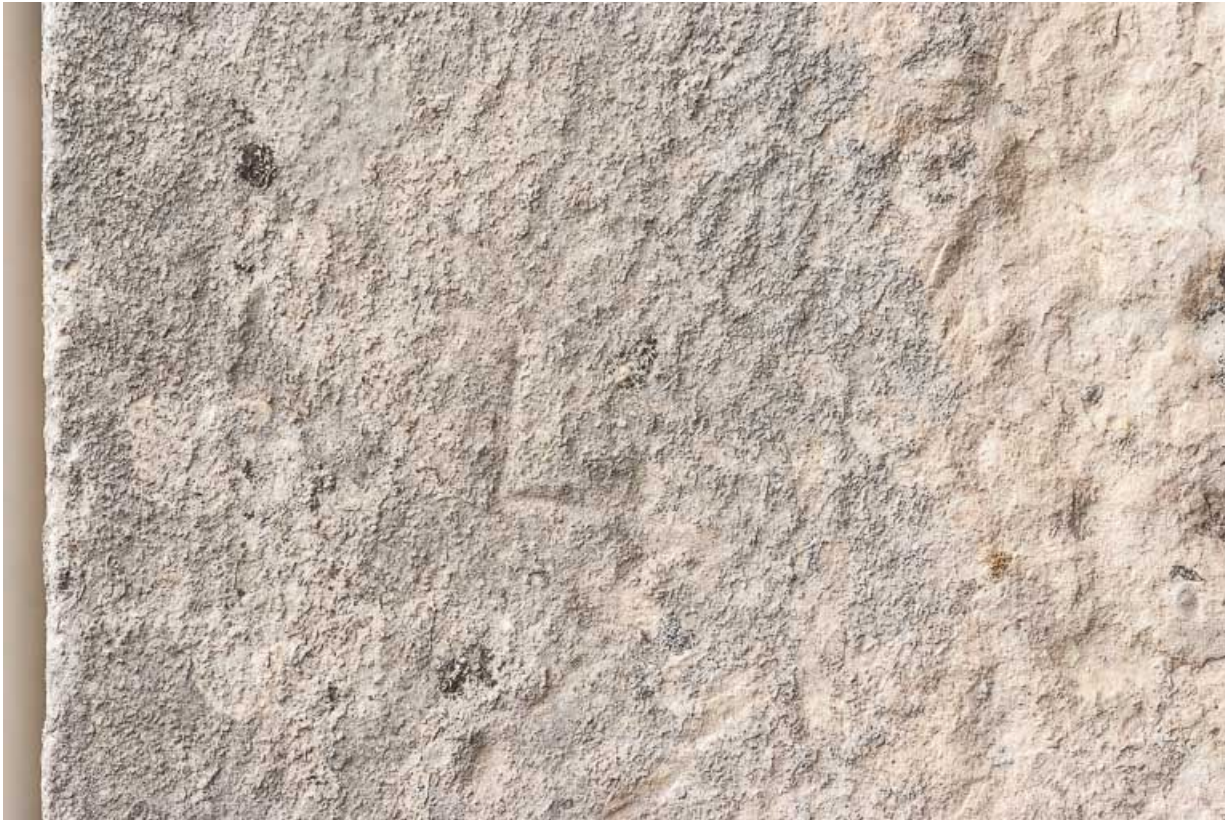
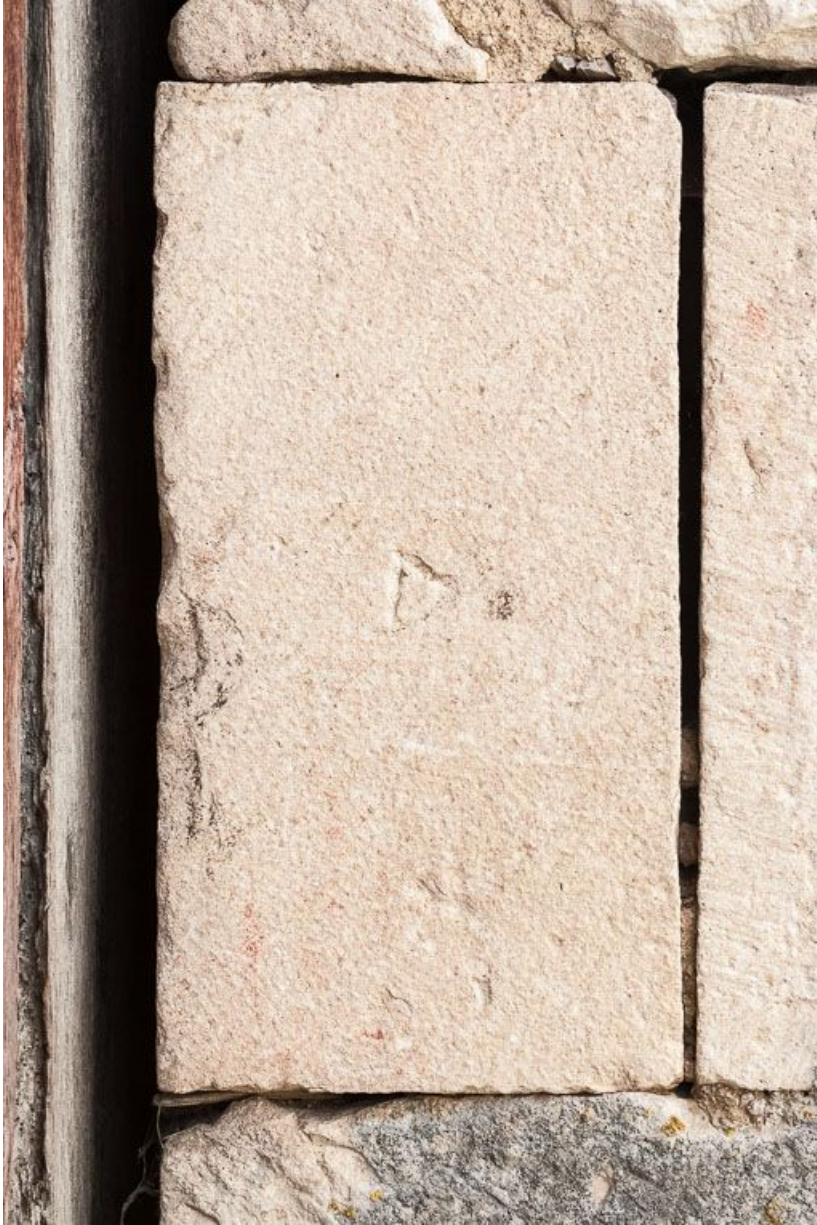
**Marque de tâcheron sur la porte charretière à l'ouest de l'édifice.**

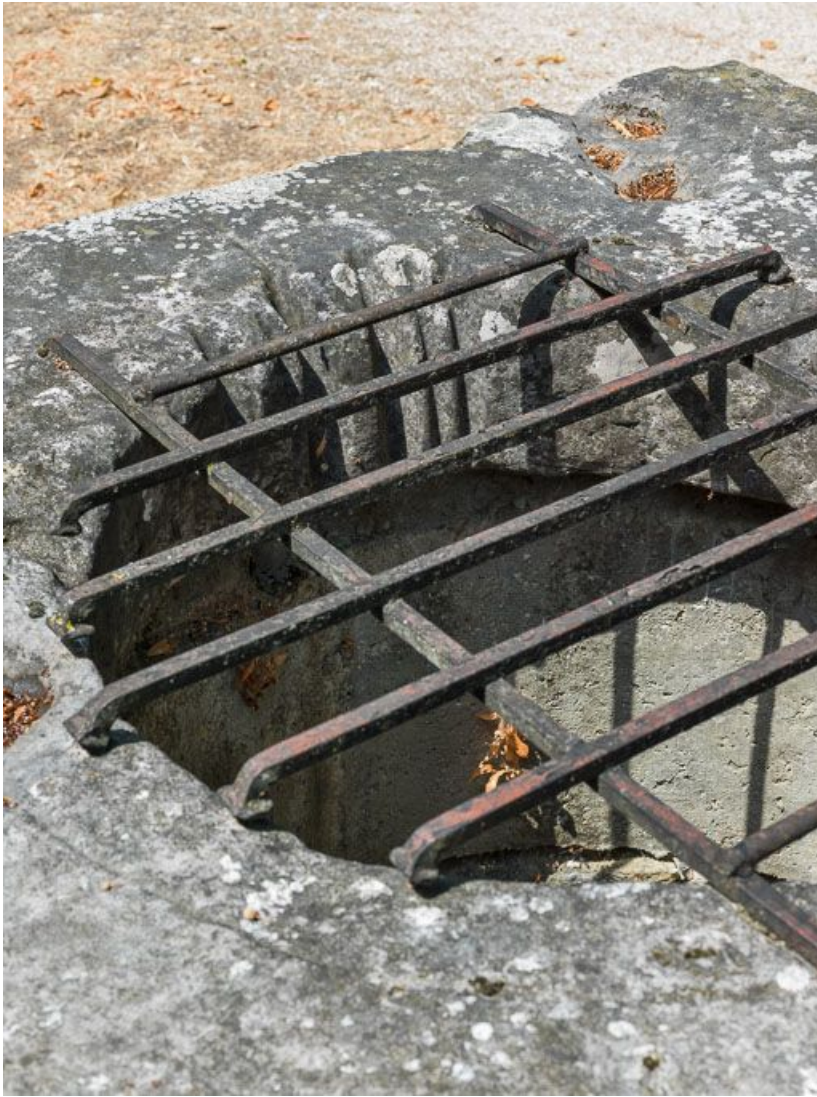
**Puits : grille et traces d'usure de cordes.**

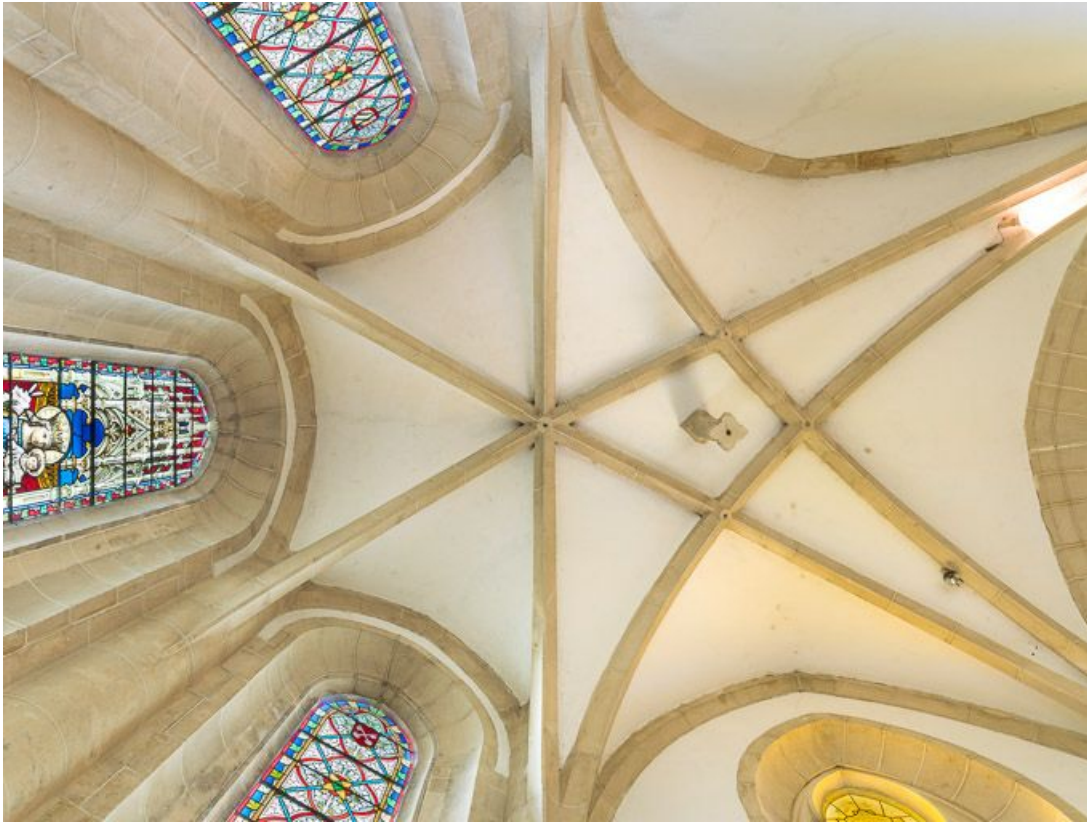
**Vue de la voûte du chœur.**

**Vue de la voûte du chœur : détail.**

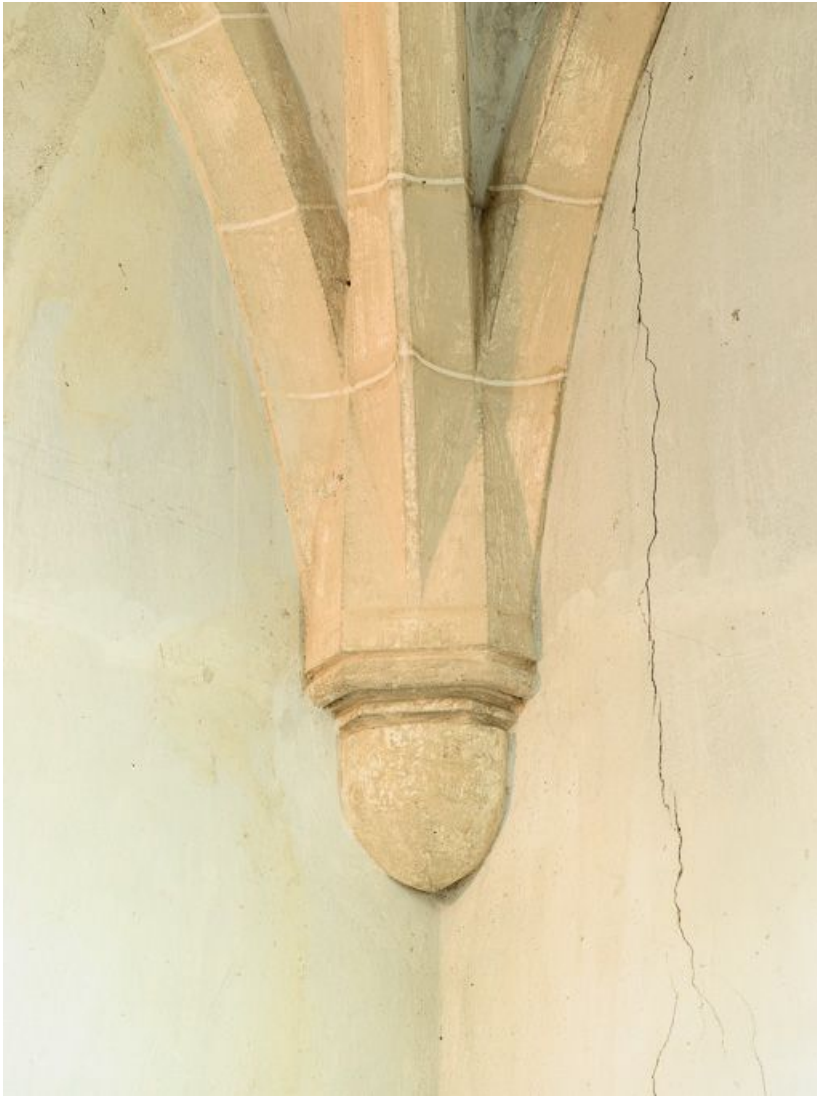
**Vue d'un culot et du départ des ogives de la voûte de la sacristie.**
