## ÉGLISE PAROISSIALE SAINT-LUC

Bourgogne-Franche-Comté, Côte-  
d'Or  
Chorey-les-Beaune  
rue de l'église

Dossier IA21004704 réalisé en 2015

Auteur(s) : GRAHAL, Nicolas Potier

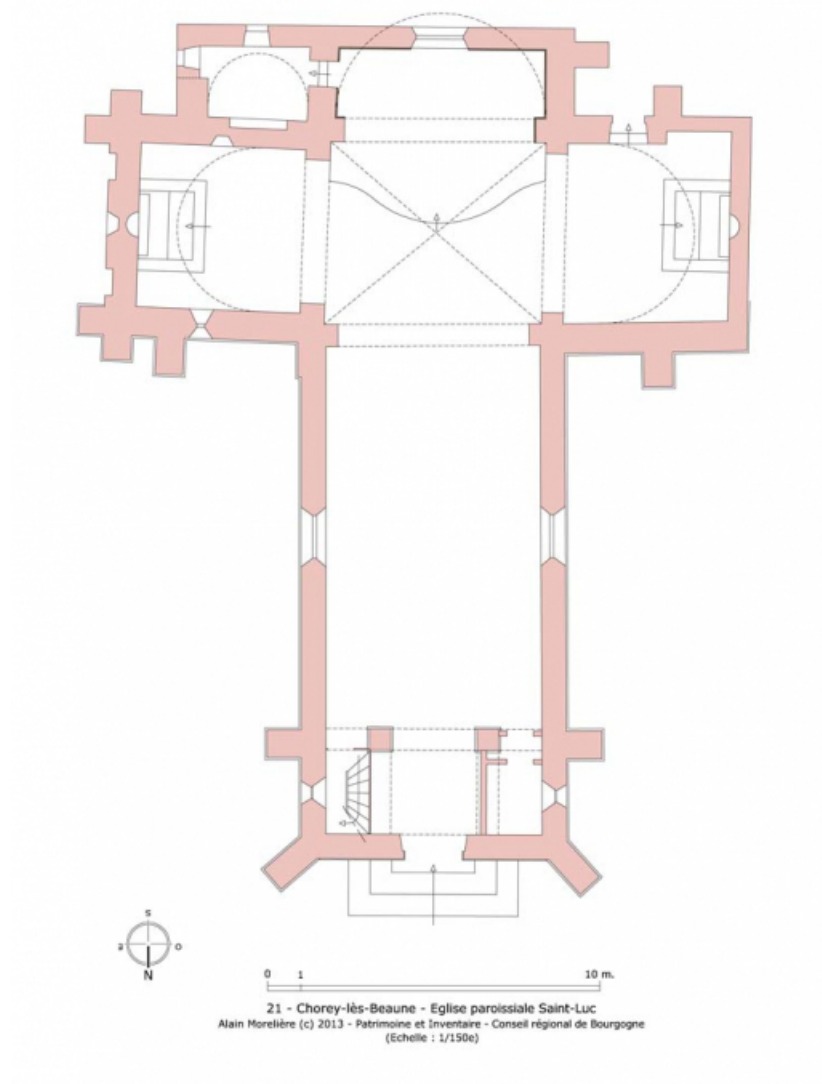
N° de l'illustration : 20132101074NUDA

**Plan de l'église.**

**Plan** : plan en croix latine

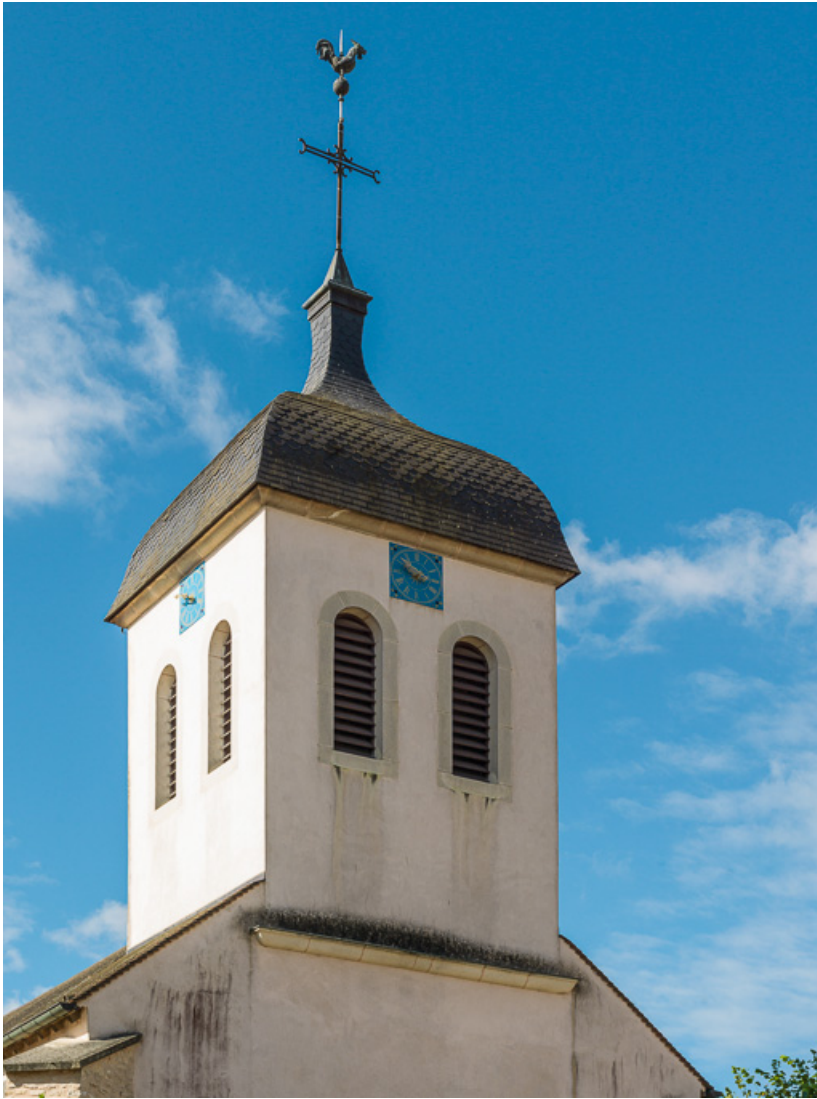
N° de l'illustration : 20152100233NUC4A

**Vue du clocher.**

L'église Saint-Luc de Chorey-les-Beaune est une église à plan en croix latine, au chevet peu saillant. Son apparence extérieure est relativement simple : massif occidental avec clocher « comtois » en ardoise, maçonnerie largement enduite qui vient beurrer les chaînes d'angles laissées apparentes lors des dernières campagnes de rénovation (début des années 2000). On remarque sur le bras Est une corniche à modillons qui indique l'antériorité de cette partie de l'édifice. L'intérieur de l'église est aussi sobre : nef couverte d'un plafond à adoucissement. La nef est éclairée par seulement deux baies latérales, avec verrières représentant des saints prêcheurs (étudiés). Le chœur abrite la pièce la plus remarquable de l'église : le maître-autel (étudié), attribué aux frères Bidermann, datant des années 1770, également entouré de ce qui subsiste des boiseries qui devaient certainement se prolonger dans le transept voire la nef. Les deux bras du transept abritent également des autels secondaires (étudiés), dédiés à Saint Laurent et à la Vierge.

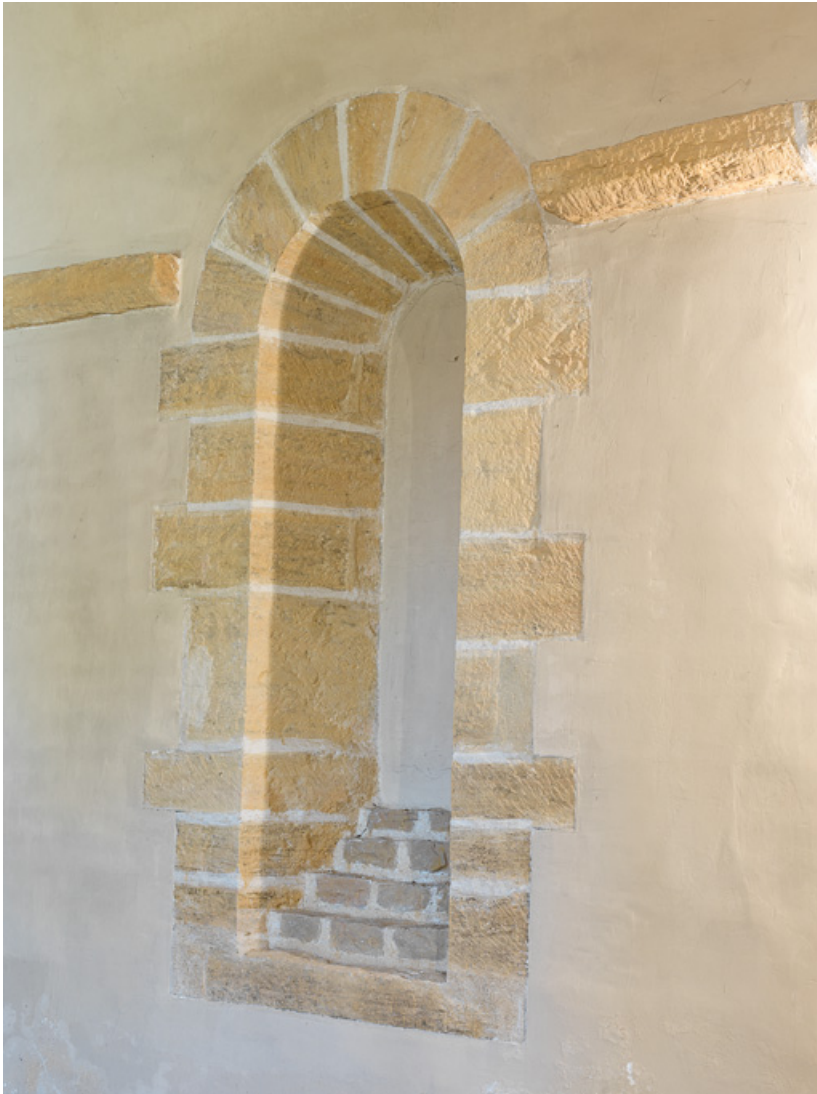
N° de l'illustration : 20152100252NUC4A

**Vue d'une baie murée (mur est du bras nord).**

Une église est attestée à Chorey-lès-Beaune en 1150 (d'après Bigarne) ; l'édifice actuel est l'agrandissement d'une petite chapelle orientée, dont on voit les traces dans l'actuel bras est du transept. Les corniches à modillons à l'extérieur, les baies latérales aujourd'hui en partie comblées, les deux pilastres qui marquent à l'intérieur la séparation entre la croisée actuelle et le bras du transept indiquent que cette partie du bâtiment correspondrait bien à cette église initiale du 12<sup>e</sup> siècle. Le curé Blanchard débute en 1766 l'agrandissement de l'église pour lui donner l'aspect que nous connaissons aujourd'hui. L'ancienne chapelle devient un bras du transept, et la nef est construite, suivant un plan en croix latine, perpendiculairement à lui. Peu après cette extension, c'est l'aménagement intérieur qui est réalisé avec l'installation du maître-autel puis des autels latéraux (étudiés). L'abbé Chocarne au milieu du 19<sup>e</sup> siècle contribue à rénover l'église, avec la mise en place sous son magistère des vitraux de la nef. Les derniers travaux de rénovation de l'église datent du début des années 2000.

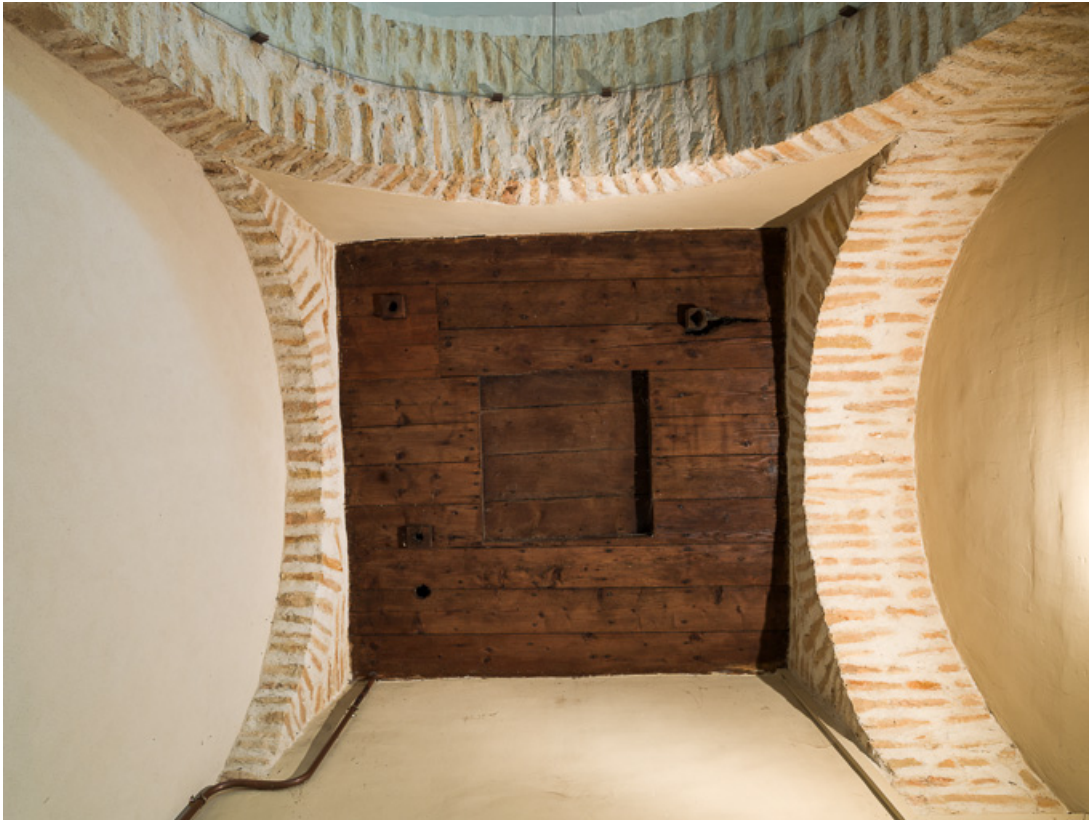
N° de l'illustration : 20152100263NUC4A

**Plafond du vestibule.**

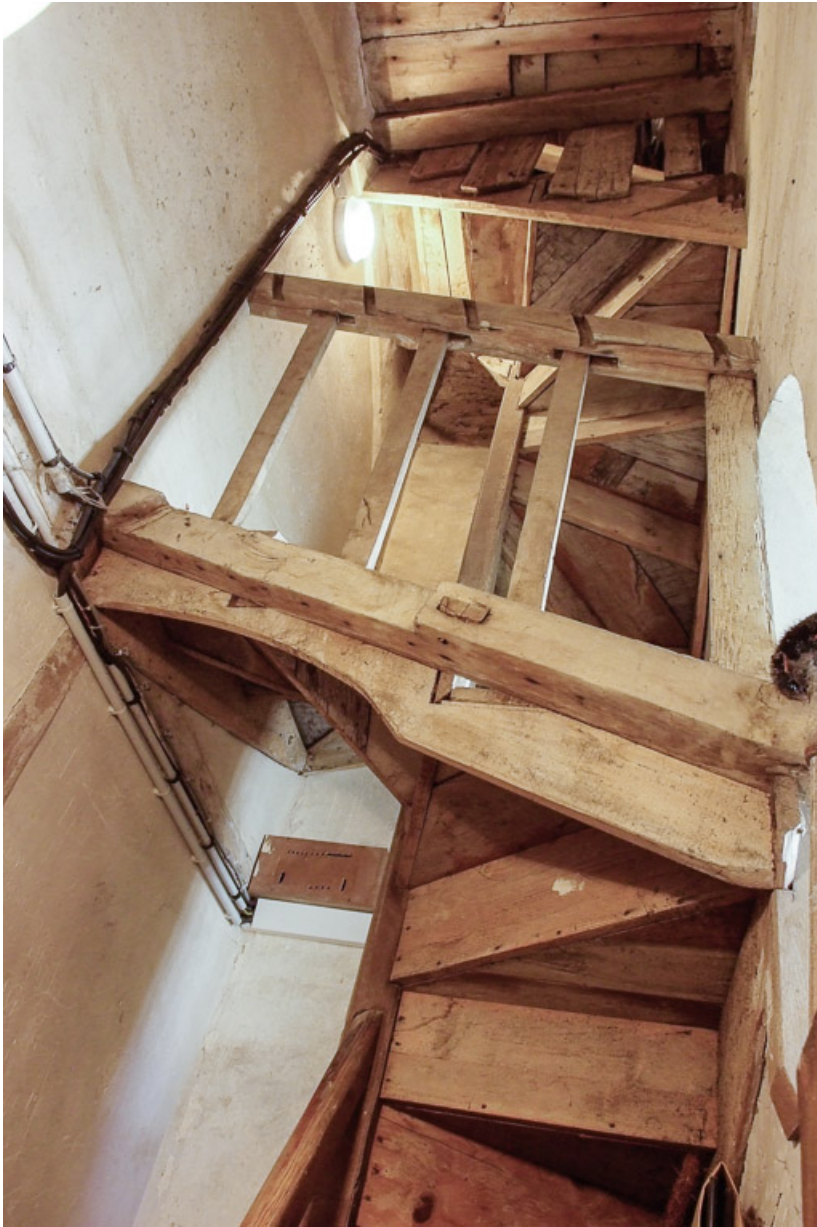
N° de l'illustration : 20152100264NUC2A

**Cage d'escalier menant aux combles.**
