## ÉGLISE PAROISSIALE SAINT-MARTIN

Bourgogne-Franche-Comté, Côte-d'Or  
Auxey-Duresses  
rue de la Commune

Dossier IA21004764 réalisé en 2017

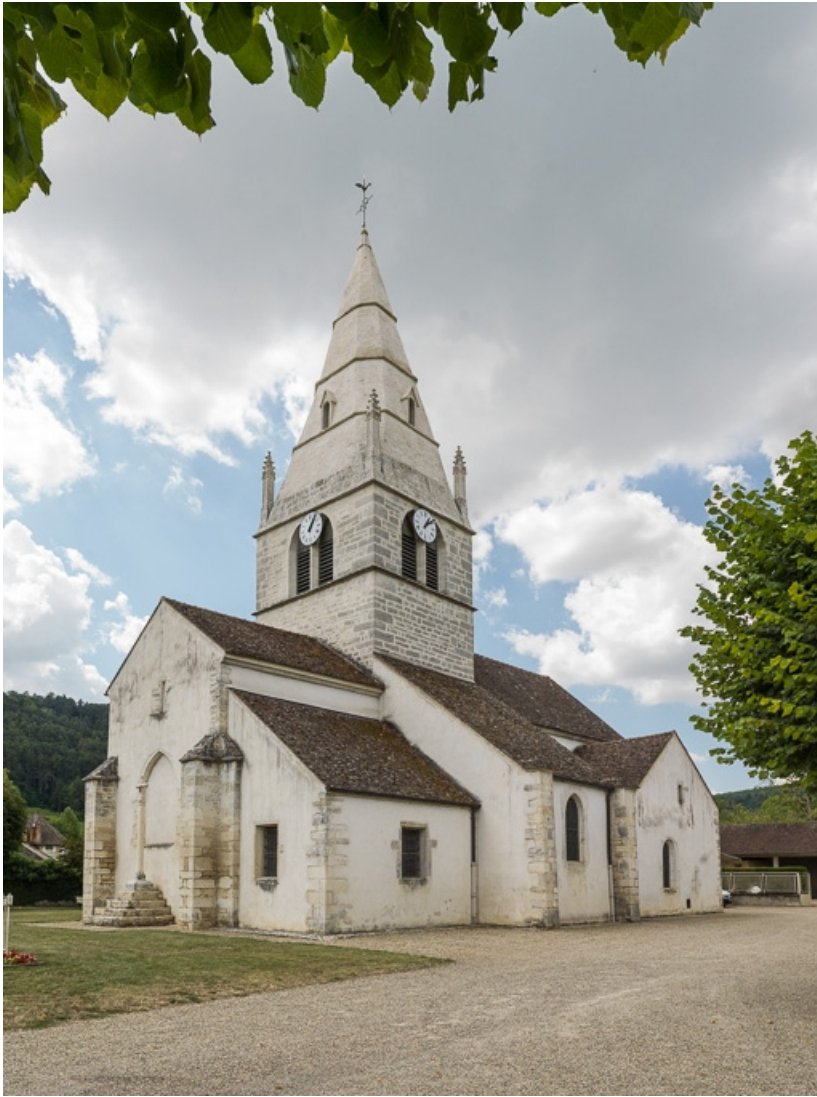
N° de l'illustration : 20162100615NUC2A

**Chevet et élévation nord.**

La façade est percée d'un portail en arc surbaissé timbré d'une agrafe avec encadrement en pierre de taille, surmonté d'un oculus. Une corniche à la base du toit court tout autour de la nef. Le chevet est plat ; une baie en arc brisé est murée et surmontée d'un jour en archère, également clos. Adossé au chevet, un emmarchement conduit à une croix monumentale en pierre avec un Christ en métal. D'épais contreforts épaulent toutes les articulations de l'édifice. La couverture est en longs pans de tuiles plates, et la croisée du transept est surmontée d'un clocher de plan rectangulaire couvert par une flèche en tuf et flanqué d'une tourelle d'escalier à l'angle sud-ouest. Les deux niveaux du clocher sont séparés par une corniche. Le deuxième niveau, celui des cloches, est éclairé par des baies géminées en arc brisé fermées par des abats-sons. Il est surmonté d'une flèche octogonale en tuf. Quatre pinacles viennent en amorti à sa base : ils sont ornés d'écussons. La flèche est percée de quatre petites lucarnes.

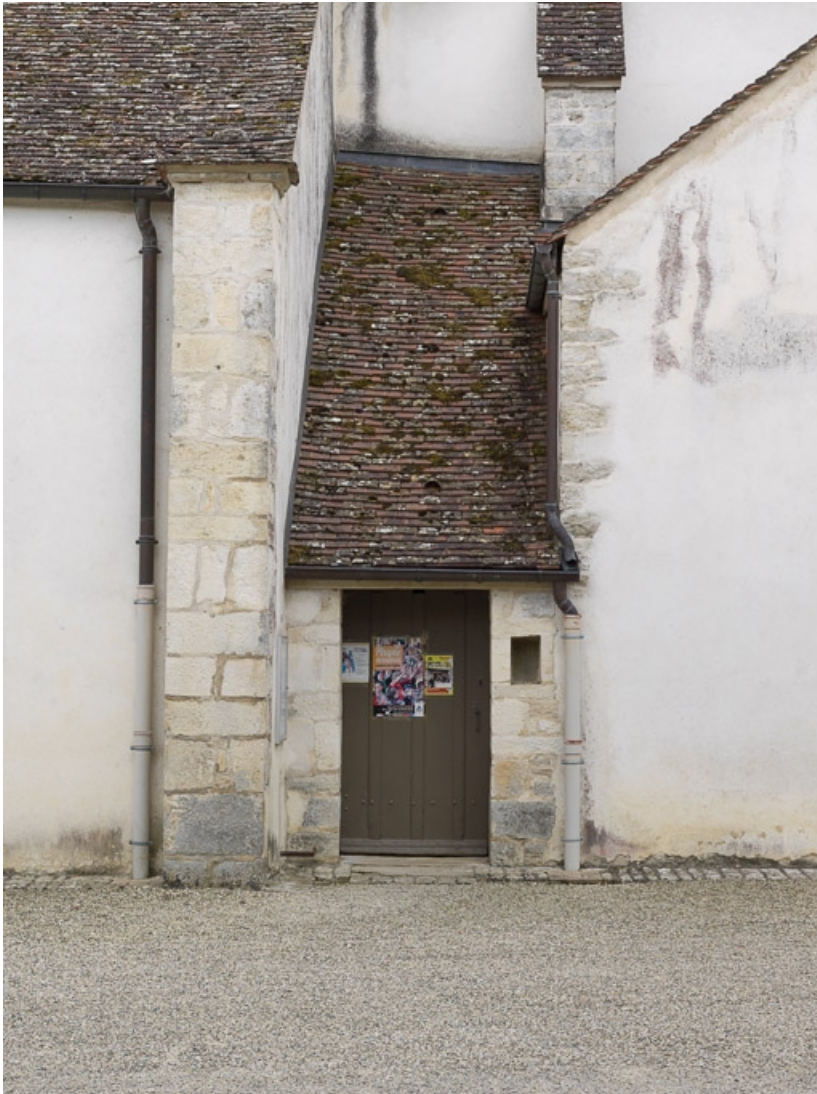
N° de l'illustration : 20162100626NUC2A

**Porte latérale nord : porte et sas d'entrée.**

L'entrée se fait par le côté nord, par une baie rectangulaire desservant un sas, conduisant à la nef et ménagé entre le transept et la chapelle latérale des fonts baptismaux. A l'intérieur, le vaisseau unique à deux travées est couvert par un berceau surbaissé tandis que les bras du transept et le chœur sont couverts d'ogives. Les chapelles latérales nord sont voûtées d'arêtes. Une tribune en bois, reposant sur deux piliers, est adossée à la façade. Elle est décorée de panneaux sculptés en plis de serviette. On y accède par un escalier longeant le mur nord et débouchant dans la chapelle Saint-Barthélémy où se trouvent les fonts baptismaux. La nef est éclairée par deux fenêtres, au sud, en arc brisé à l'intérieur et en plein-cintre à l'extérieur. Elles sont closes par des verrières. Le sol est pavé de dalles de pierre et de dalles funéraires. Deux caveaux maçonnés, mentionnés dans les registres paroissiaux, ont été creusés dans le sol et auraient été utilisés aux 17<sup>e</sup> et 18<sup>e</sup> siècles : "[...] l'un servit de charnier pour les enfants morts jeunes, et l'autre pour les femmes mortes en couches, avant d'avoir été soumises à la cérémonie de la purification" (Veau, p. 389). L'un d'eux aurait été exploré par A. Veau en 1924, il contenait des ossements. "Ce caveau est situé du côté droit en entrant par la petite porte sous le troisième banc après l'allée qui conduit à la chapelle Saint-Barthélémy [...]" (Veau, p. 388)

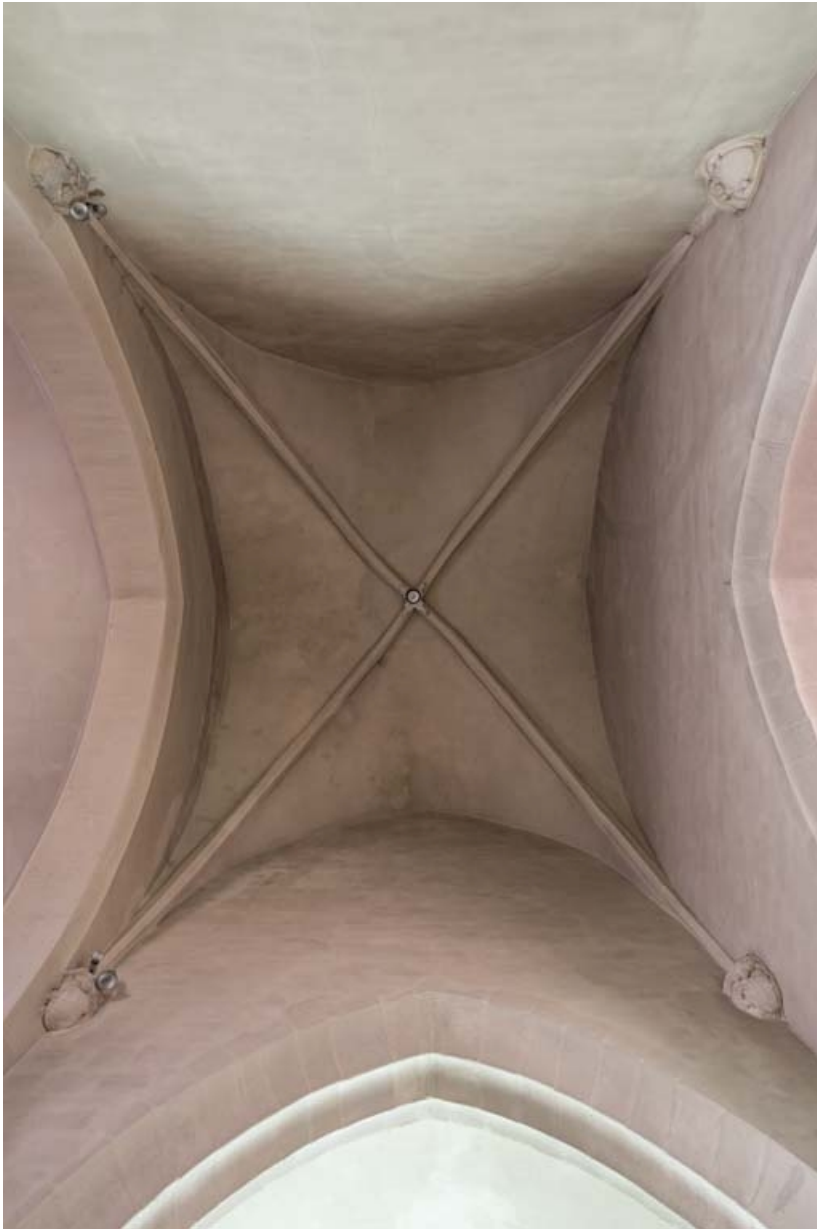
N° de l'illustration : 20182100196NUC4A

**Voûte de la croisée du transept.**
