## PONT SUR L'ÉCLUSE DE SEURRE

Bourgogne-Franche-Comté, Côte-d'Or  
Trugny  
PK 184

Dossier IA21005704 réalisé en 2018  
Auteur(s) : Aurélie Lallement, Virginie  
Malherbe

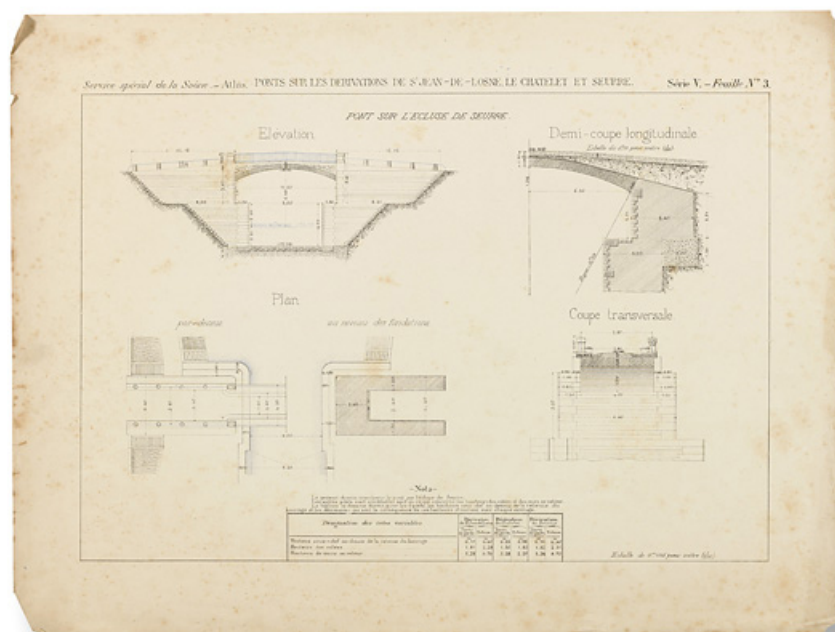
**Ponts sur les dérivations de St Jean-de-Losne, Le Châtelet et Seurre. Pont sur l'écluse de Seurre. Plan, coupe et élévation.**  
21, Trugny, lieudit : PK 184

**Ponts sur les dérivations de St Jean-de-Losne, Le Châtelet et Seurre. Pont sur l'écluse de Seurre. Plan, coupe et élévation. Service spécial de la Saône - Atlas. Série V- Feuille n°3. Document aquarellé ; 45 x 33,5 cm ; 1886. VNF-direction territoriale Rhône Saône ; subdivision de Gray.**

Ce pont à une seule arche avec voûte en brique en arc segmentaire a des culées et des parapets en pierre de taille et des garde-corps métalliques. On trouve des escaliers de desserte donnant accès à la banquette de halage (traces de cordes). Sur la culée gauche, une échelle de crue indique la date des différents épisodes de crue.

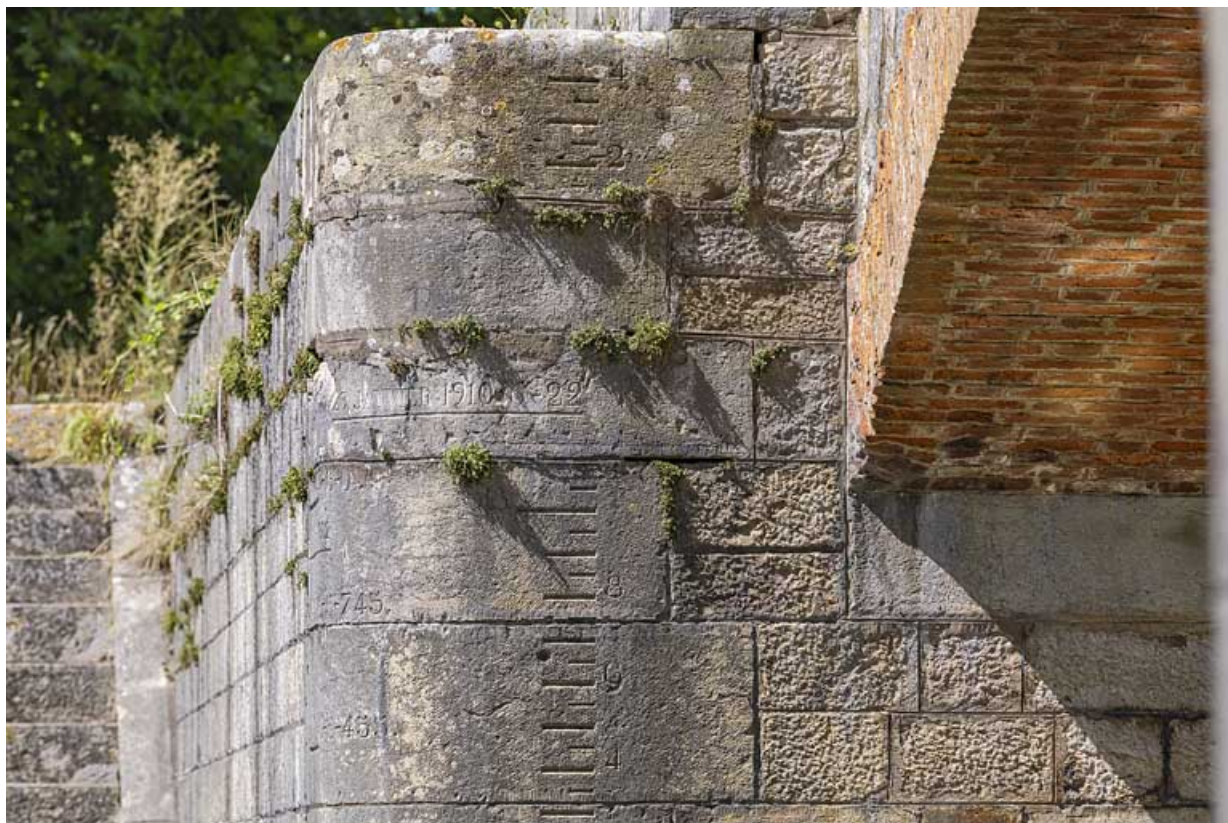
**Détail de la voûte en brique et de l'échelle de crue sur la culée.**
