## TOUR

Bourgogne-Franche-Comté, Côte-d'Or  
Sainte-Colombe-sur-Seine  
1 rue de Montchemin

Dossier IA21005842 réalisé en 2022

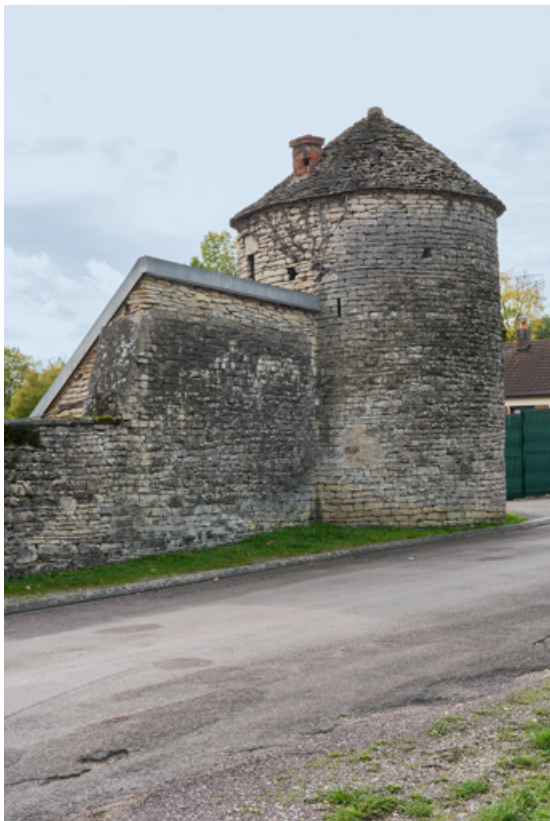
N° de l'illustration : 20222100978NUC4A

**Vue d'ensemble.**

Tour de plan circulaire flanquant certainement les vestiges du mur d'enceinte. Une ouverture de petite taille et deux meurtrières percent les murs en moellons de la tour. La toiture est couverte en pierre calcaire.

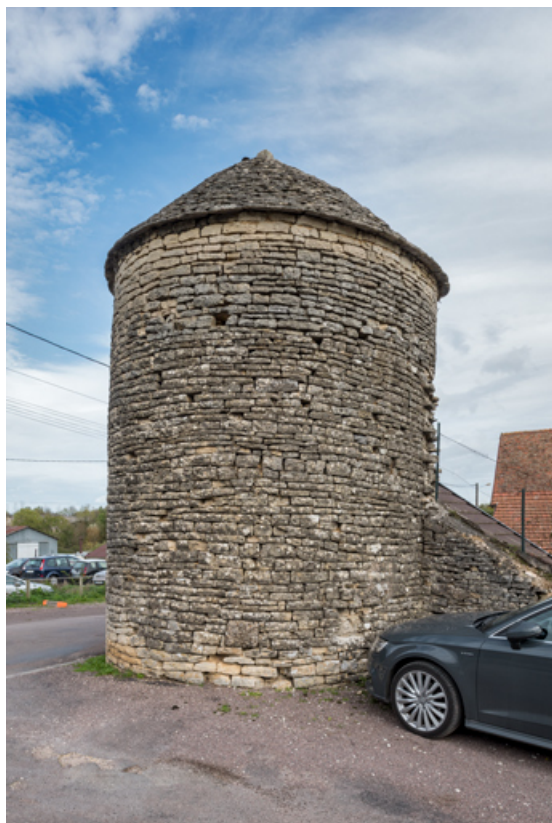
N° de l'illustration : 20222100980NUC4A

**Vue de la tour depuis l'ouest.**

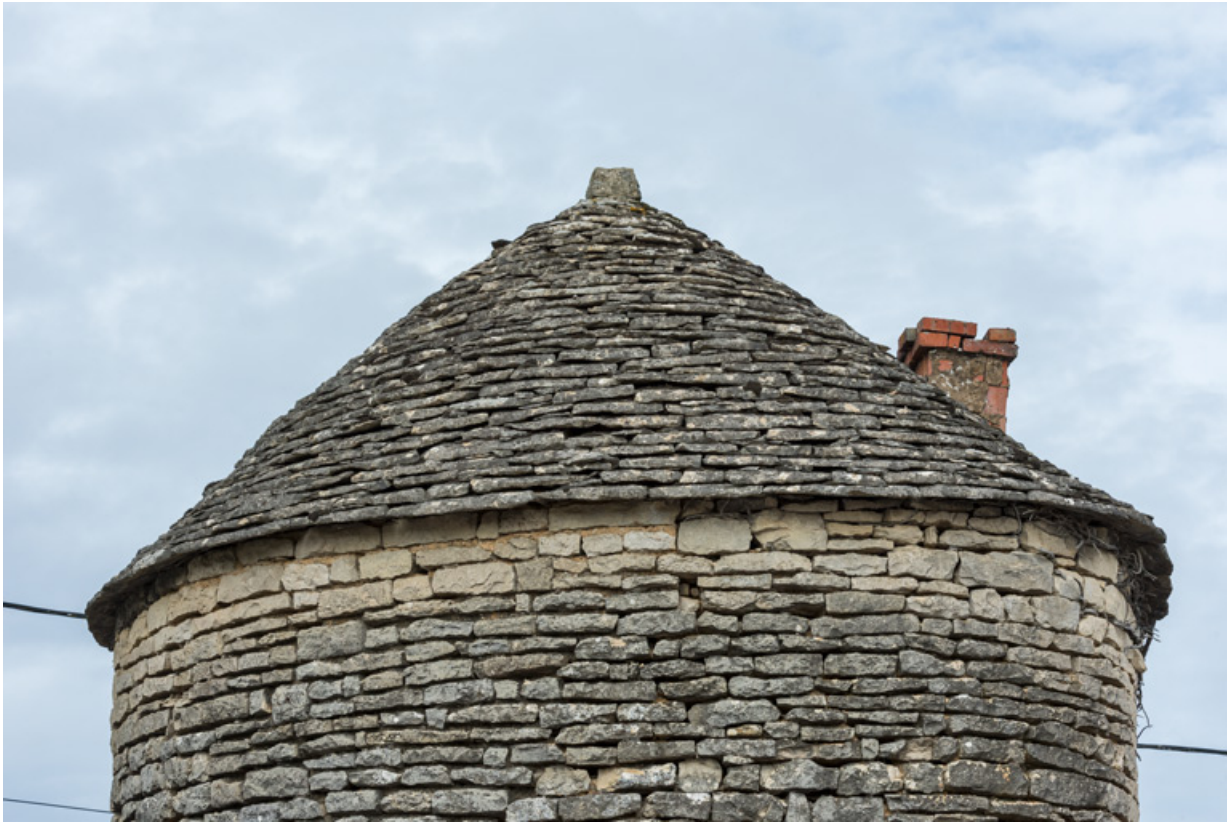
N° de l'illustration : 20222100982NUC4A

**Détail de la toiture.**

**Toit** : calcaire en couverture

**Type(s) de couverture** : toit conique
