## USINE DE CONSTRUCTION MÉCANIQUE PUGUET, PUIS USINE DE BONNETERIE DE LA SOCIÉTÉ TRICOTAGE CONFECTION ORNANS (TCO), ACTUELLEMENT CENTRALE HYDROÉLECTRIQUE

Bourgogne-Franche-Comté, Doubs  
Ornans  
1 route de Saules

Dossier IA25000133 réalisé en 2015 revu en 2016

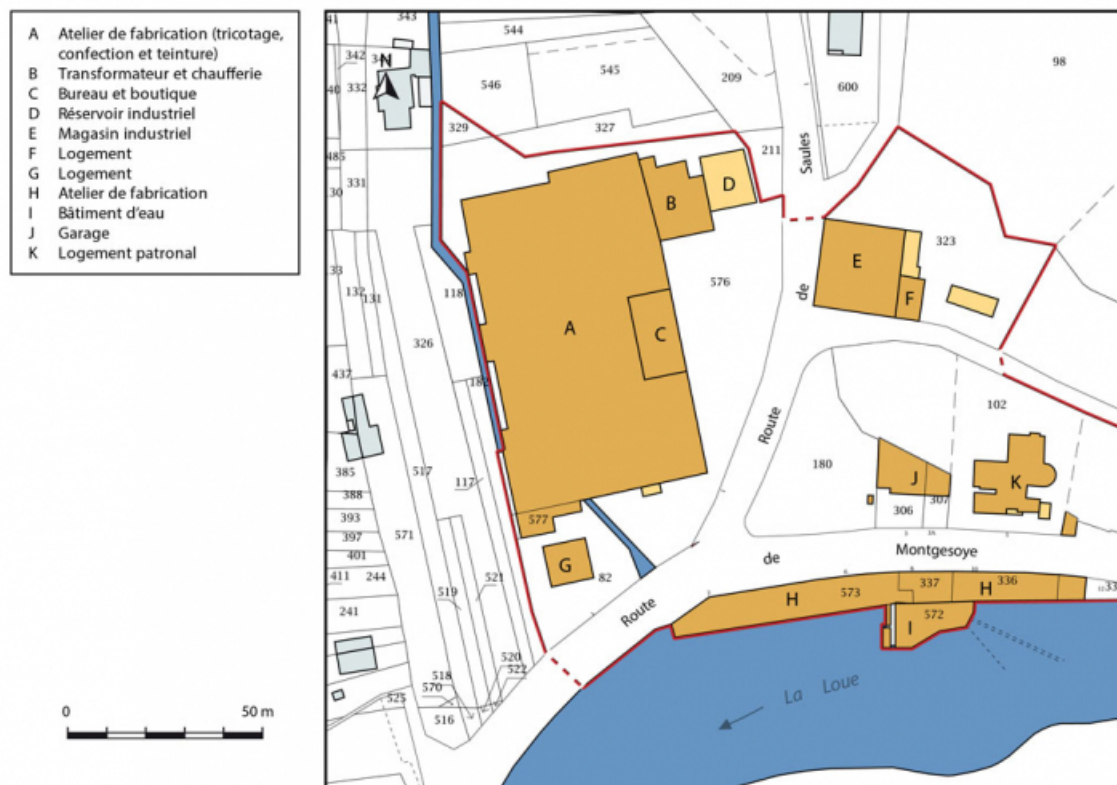
N° de l'illustration : 20162501748NUDA

**Plan-masse et de situation. Extrait du plan cadastral, 2016, section AW.**  
25, Ornans, 1 route de Saules

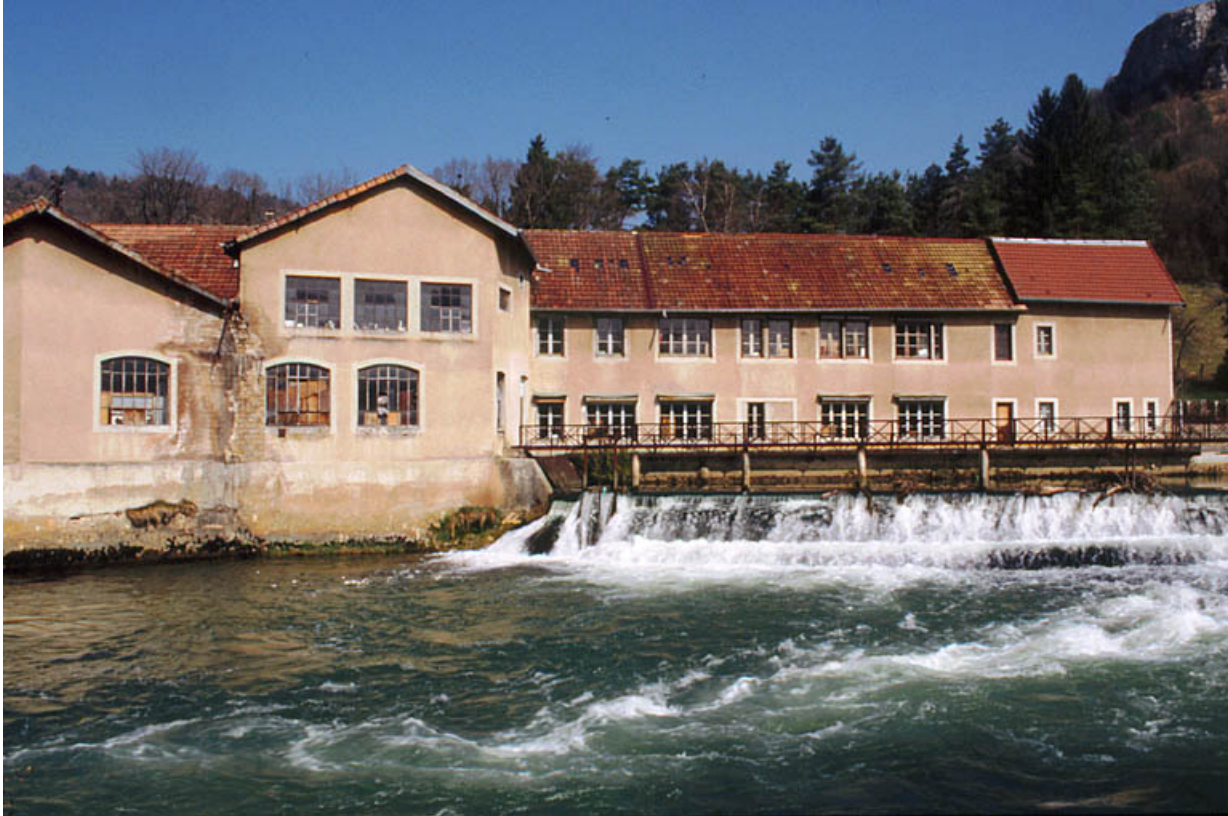
N° de l'illustration : 20022500120ZA

**Bâtiment d'eau et atelier de fabrication du moulin depuis la rive gauche de la Loue.**

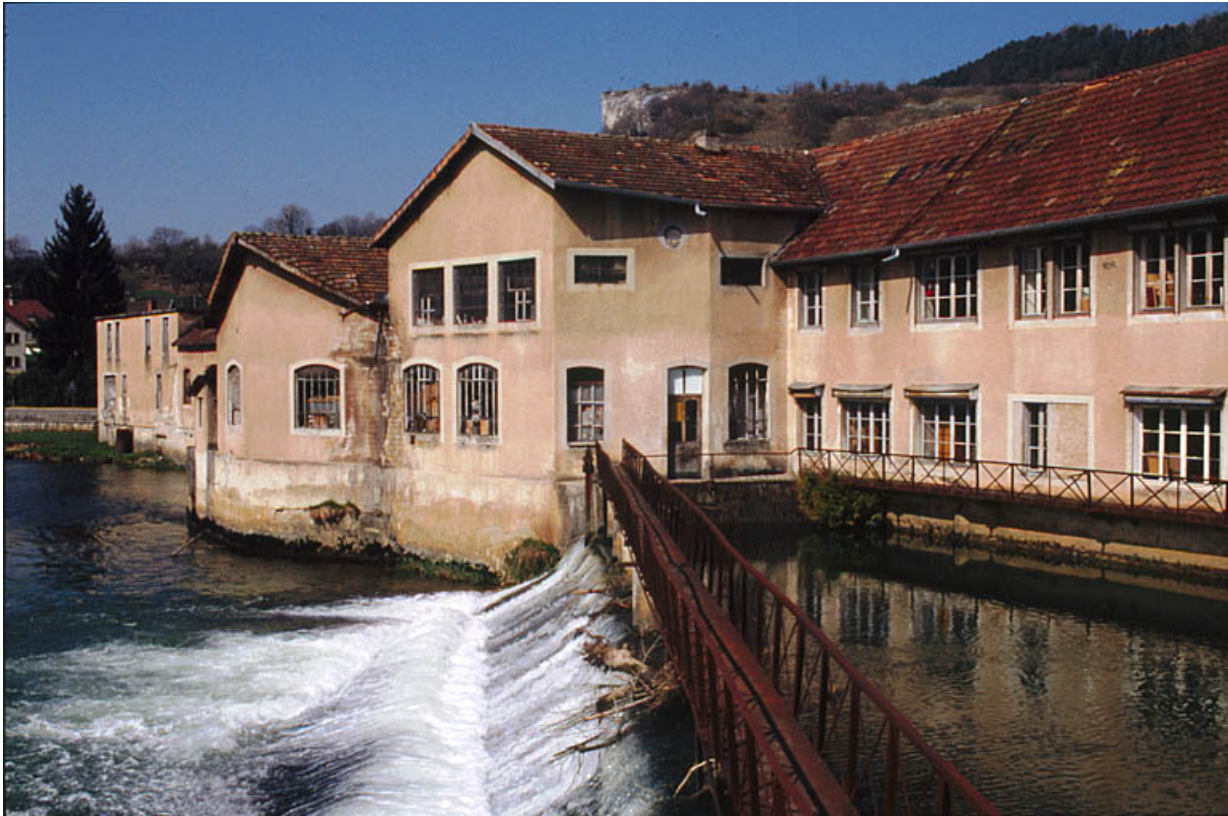
N° de l'illustration : 20022500114ZA

**Bâtiment d'eau et atelier de fabrication du moulin depuis la passerelle du barrage.**

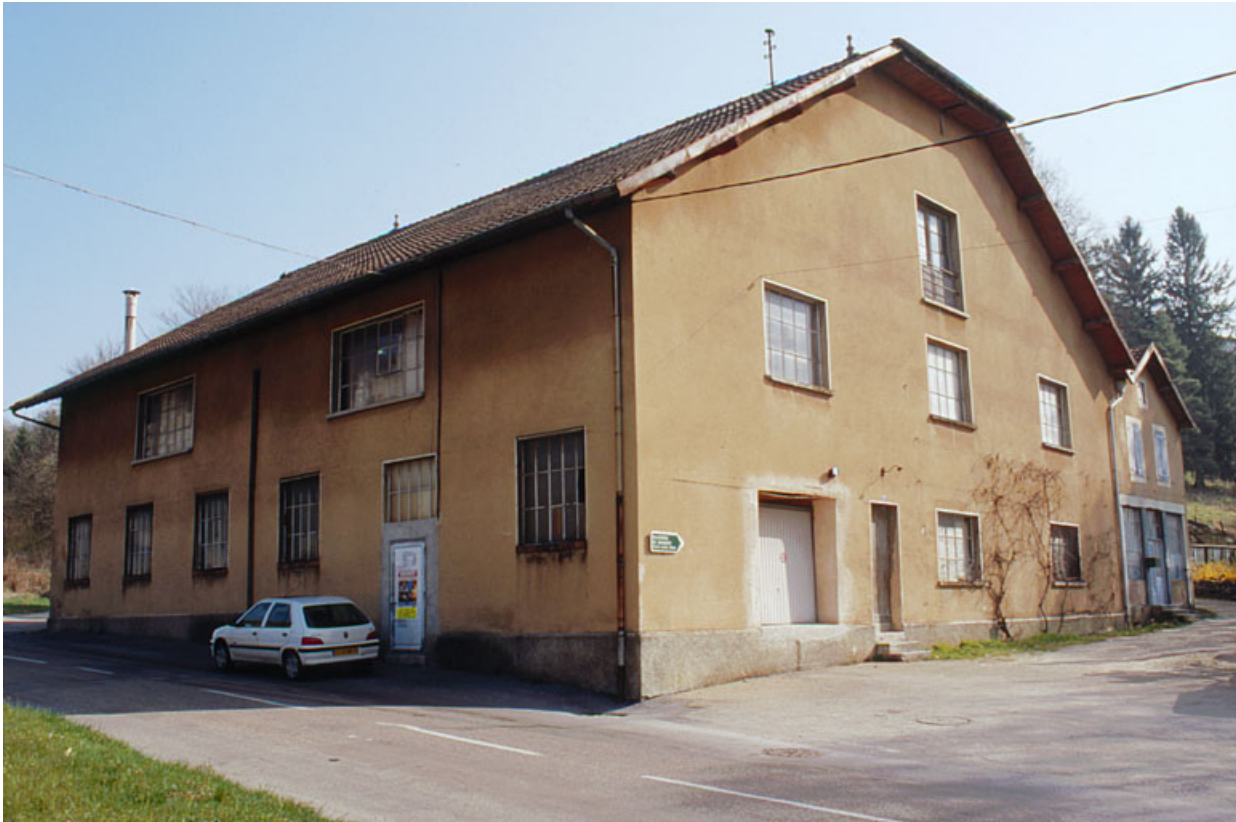
N° de l'illustration : 20022500099ZA

**Magasin industriel (ancienne scierie).**

sheds abritant les ateliers de fabrication (teinture et confection), auquel sont accolés un bâtiment à un étage carré à usage de bureau et logement, une chaufferie avec sa cheminée, et un transformateur. Le logement de contremaître est à un étage carré, couvert d'un toit en pavillon. Le magasin industriel (ancien atelier de scierie) comprend un étage carré et un étage de comble, avec toit à demi-croupe, flanqué d'un logement.
