## MAISON

Bourgogne-Franche-Comté, Doubs  
Besançon  
îlot Granvelle - 22 rue Ronchaux

Dossier IA25000256 réalisé en 1996 revu en 2001

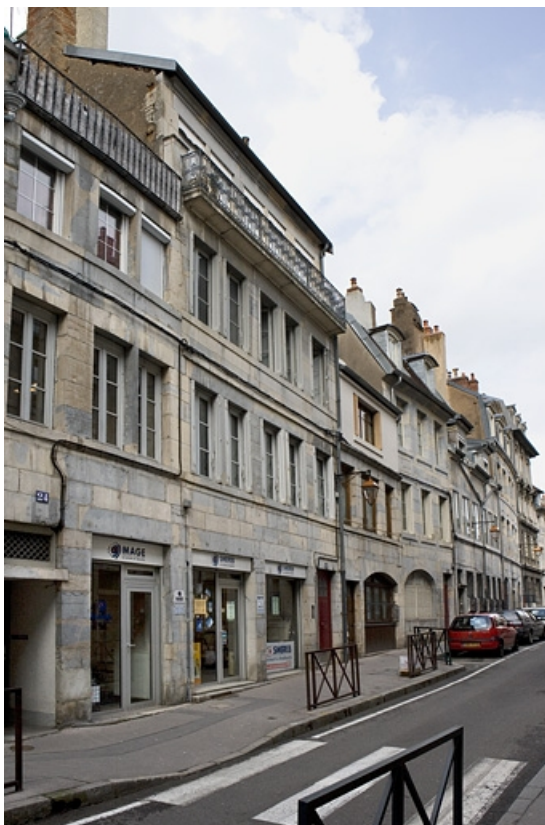
**Vue d'ensemble rapprochée de la façade principale dans l'alignement de la rue.**

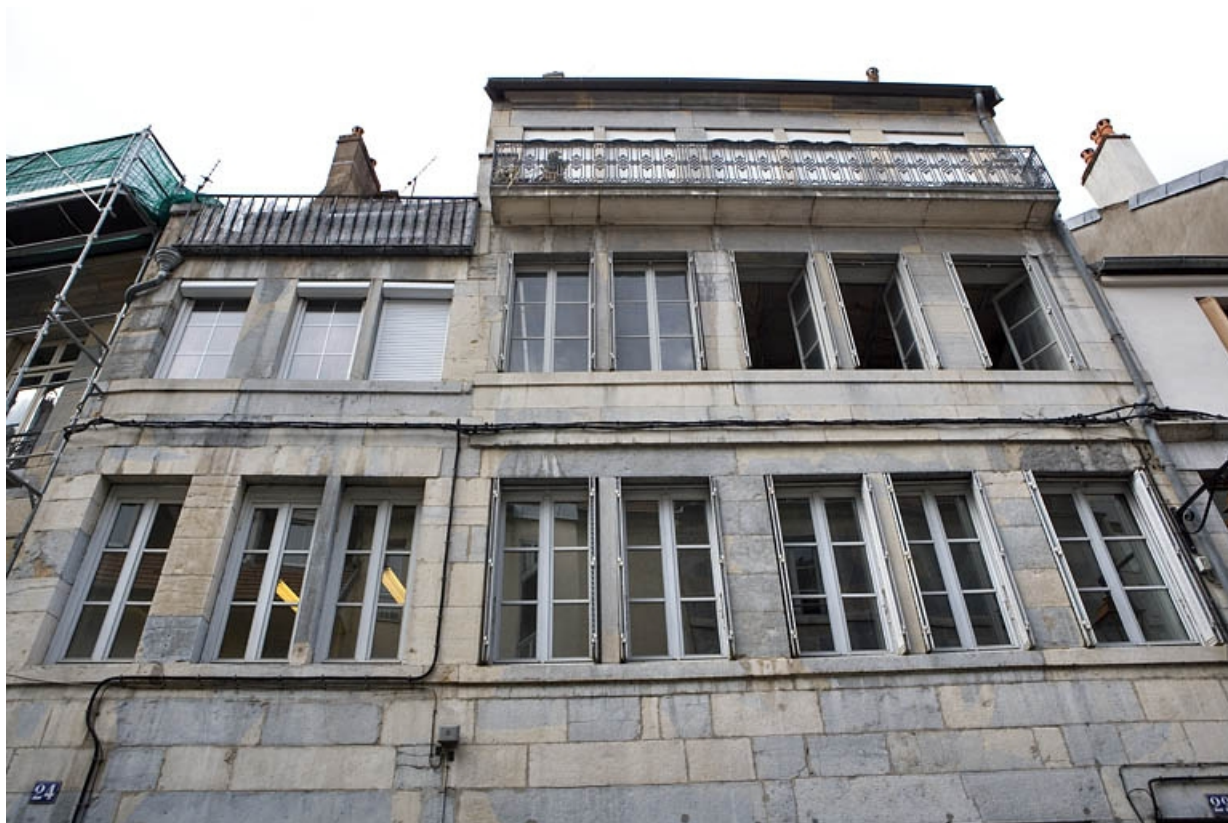
**Détail des derniers étages de la façade principale, de face.**

Le logis sur rue et le logis secondaire sur la première cour datent de la 1<sup>ère</sup> moitié du 18<sup>e</sup> siècle. Le logis principal est surélevé de deux étages au 19<sup>e</sup> siècle, le supérieur étant en retrait sur rue avec balcon. Dans le même temps, l'escalier à cage ouverte est refait et les combles du premier logis secondaire aménagés en appartement. Dans la 2<sup>e</sup> moitié du 19<sup>e</sup> siècle, un second logis secondaire est ajouté au fond de la deuxième cour : les larges baies du second étage indiquent la présence d'une activité artisanale peut-être liée à l'horlogerie. Le bûcher attenant à deux niveaux date vraisemblablement de la même époque.

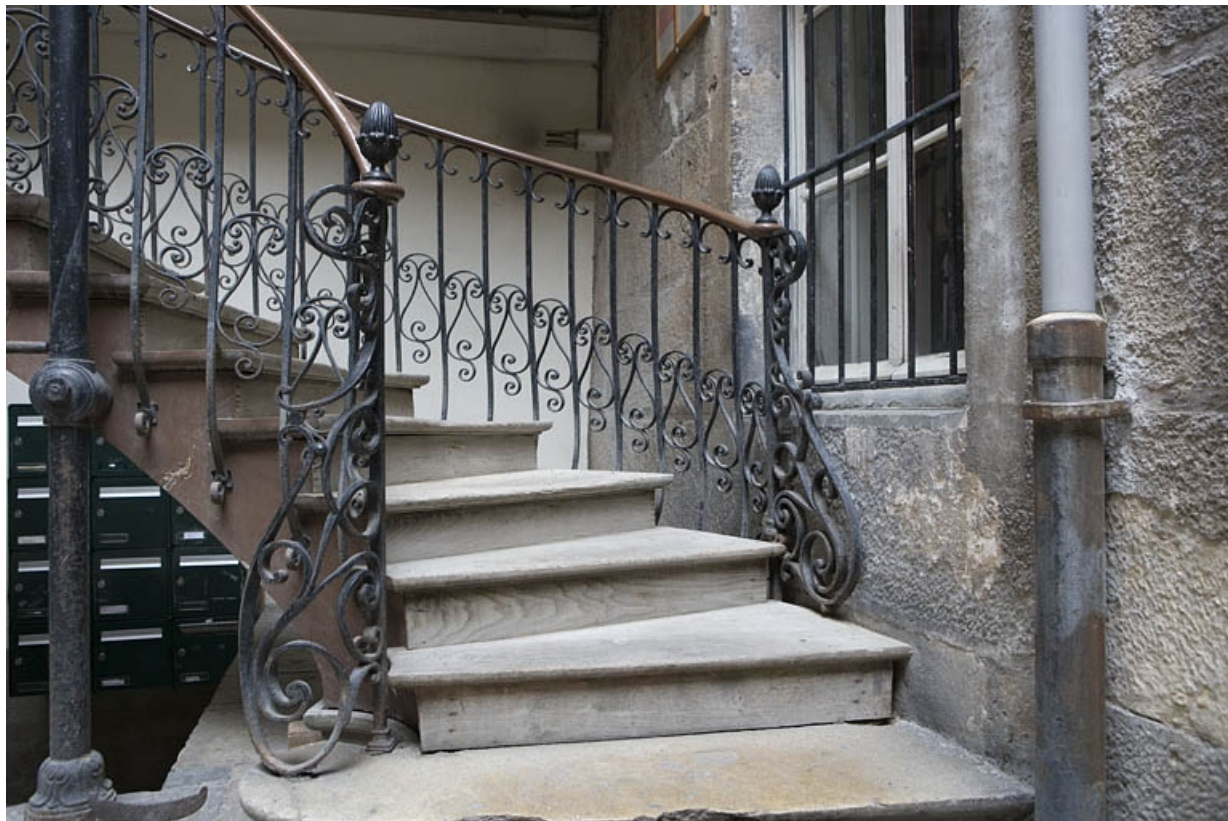
**Détail du départ de l'escalier à cage ouverte, vue horizontale.**

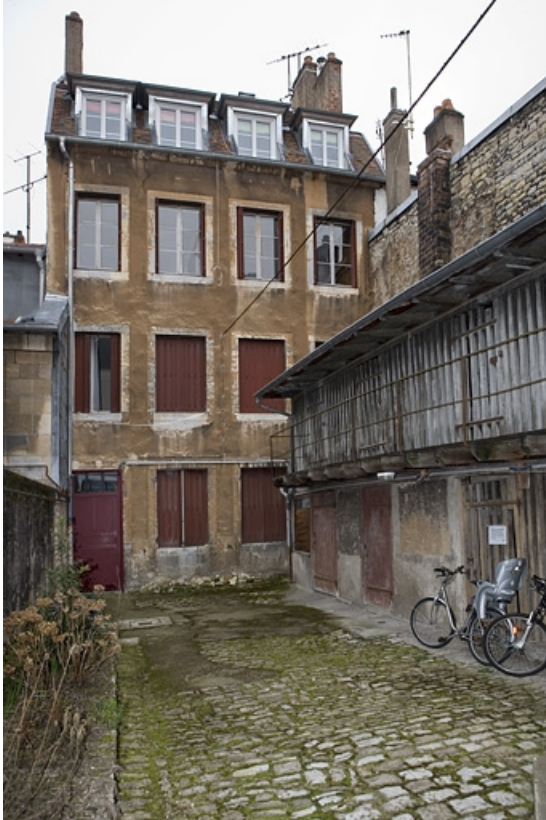
**Vue d'ensemble de la façade postérieure du premier logis secondaire et des bûchers situés dans la deuxième cour.**  
25, Besançon, 22 rue Ronchaux, lieudit : îlot Granvelle
