## QUAI (CANAL DU RHÔNE AU RHIN)

Bourgogne-Franche-Comté, Doubs  
Besançon  
îlot Trois Châtels

Dossier IA25000402 réalisé en  
2006

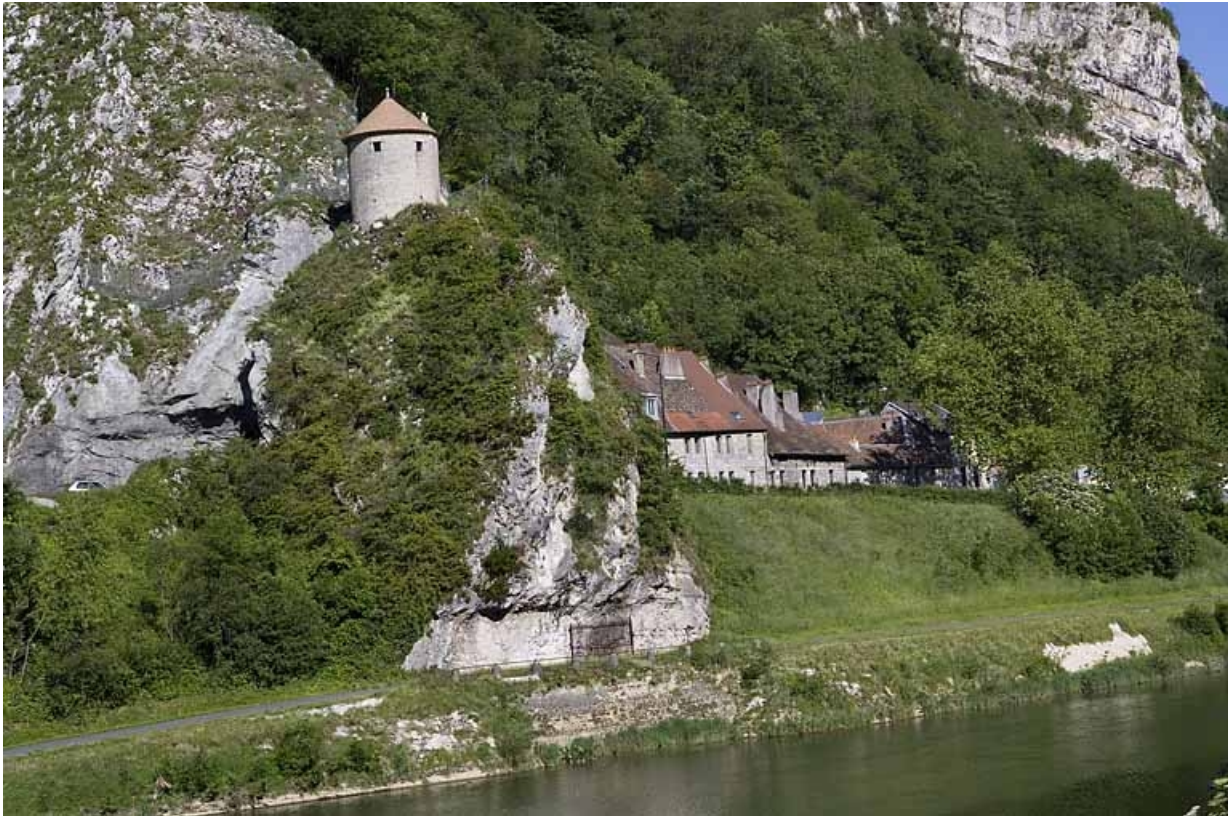
**Vue d'ensemble rapprochée du quai.**

L'ouvrage se situe au pied de la Porte Taillée, en limite d'un site inscrit le 20 juillet 1942. Le mur du quai et les perrés qui l'encadrent sont en pierre de taille, de même que les deux escaliers permettant de descendre au bord de l'eau. L'axe de la grille métallique se trouve côté rocher, son bord supérieur et celui côté rivière sont munis de piques.

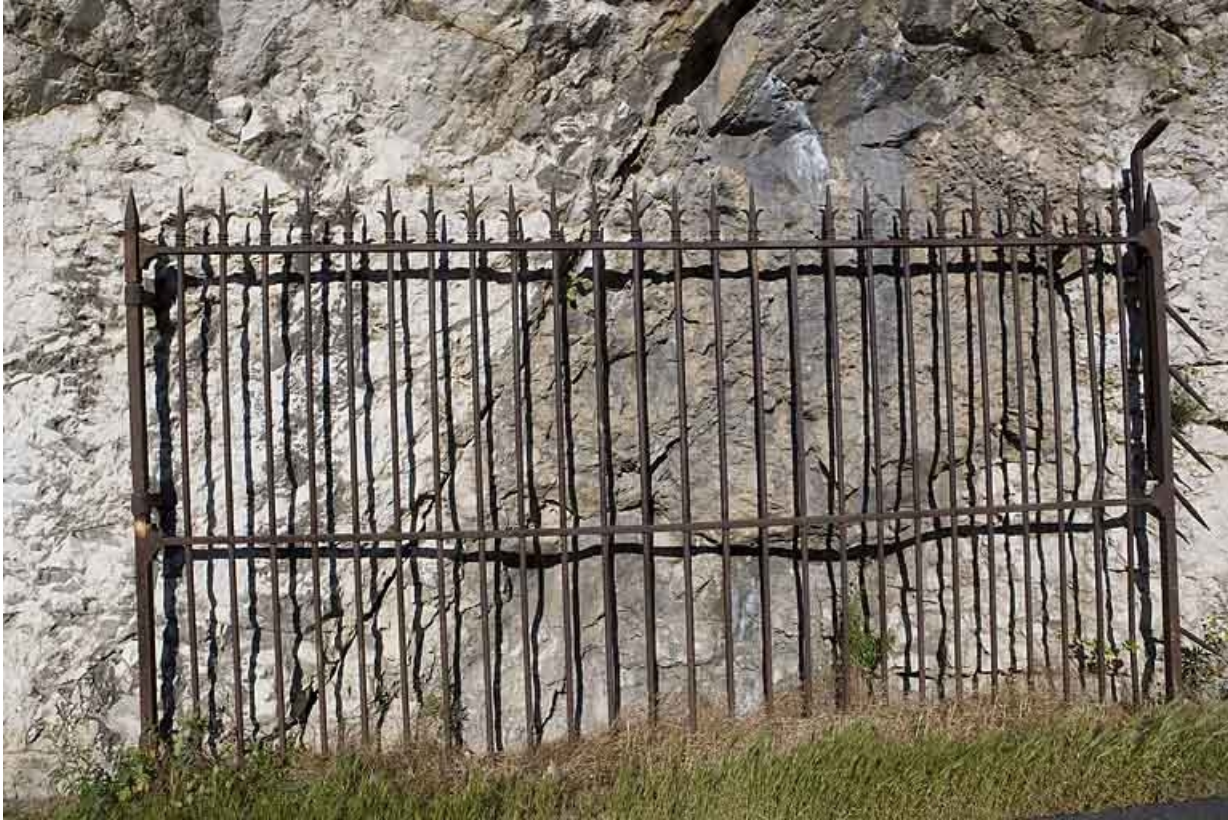
**Grille vue de face.**
