## HÔTEL DE CAMUS

Bourgogne-Franche-Comté, Doubs  
Besançon  
îlot Saint-Maurice - 2 rue des Martelots

Dossier IA25000429 réalisé en 1996 revu en 2006

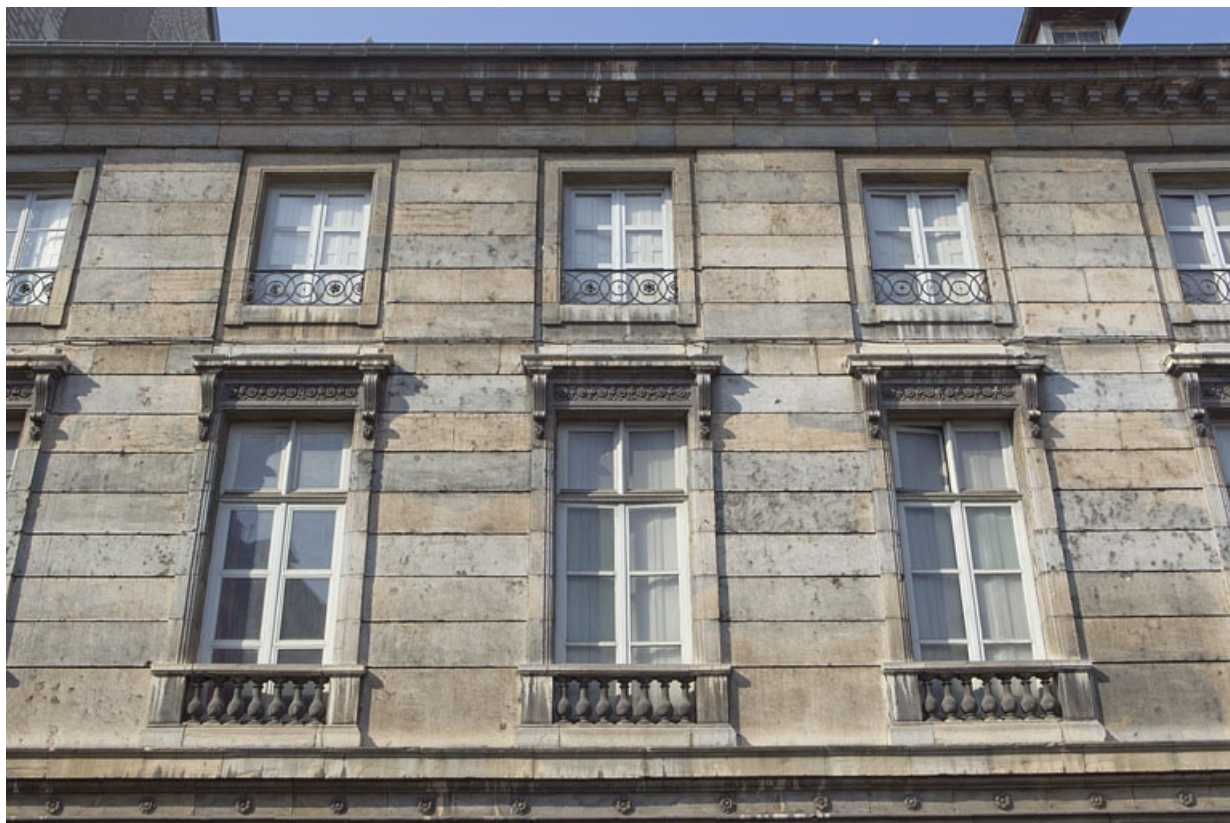
N° de l'illustration : 20102500989NUC2A

**Façade antérieure : détail des premier et deuxième étages.**

Les façades antérieures et postérieures de l'hôtel sont en pierre de taille et le reste en moellon. Celle sur rue comprend des bossages à chanfrein en rez-de-chaussée et des bossages continus pour le reste. L'hôtel est bâti sur un sous-sol voûté d'arêtes. La cuisine en rez-de-chaussée est couverte par quatre voûtes d'arêtes soutenues par un pilier central. L'escalier d'honneur, en maçonnerie et rampe en ferronnerie, est situé à gauche du passage cocher.

Les vantaux du portail d'entrée sont décorés de denticules et de pointes de diamant. Le bandeau d'étage situé sur la façade principale au dessus du rez-de-chaussée est ponctué de rosaces. Des morceaux d'entablement et des morceaux de frise décorés de rosaces et d'arabesques somment les fenêtres du premier étage.

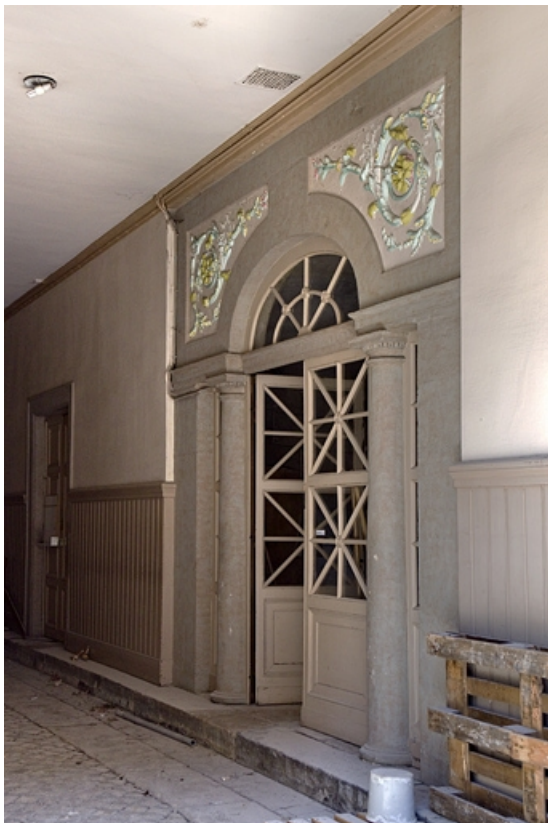
N° de l'illustration : 20102500995NUC2A

**Passage cocher : détail de la porte d'entrée de l'escalier.**

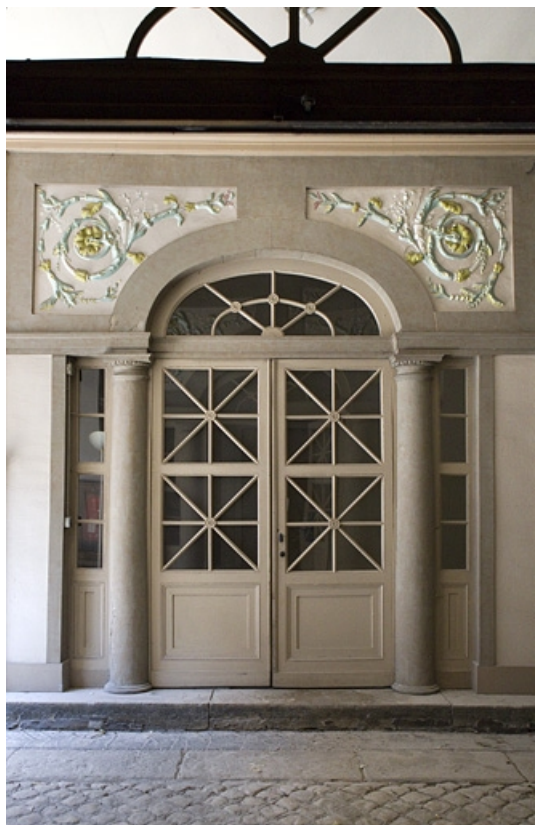
N° de l'illustration : 20102501000NUC2A

**Passage cocher : détail de la porte d'entrée de l'escalier, de face.**

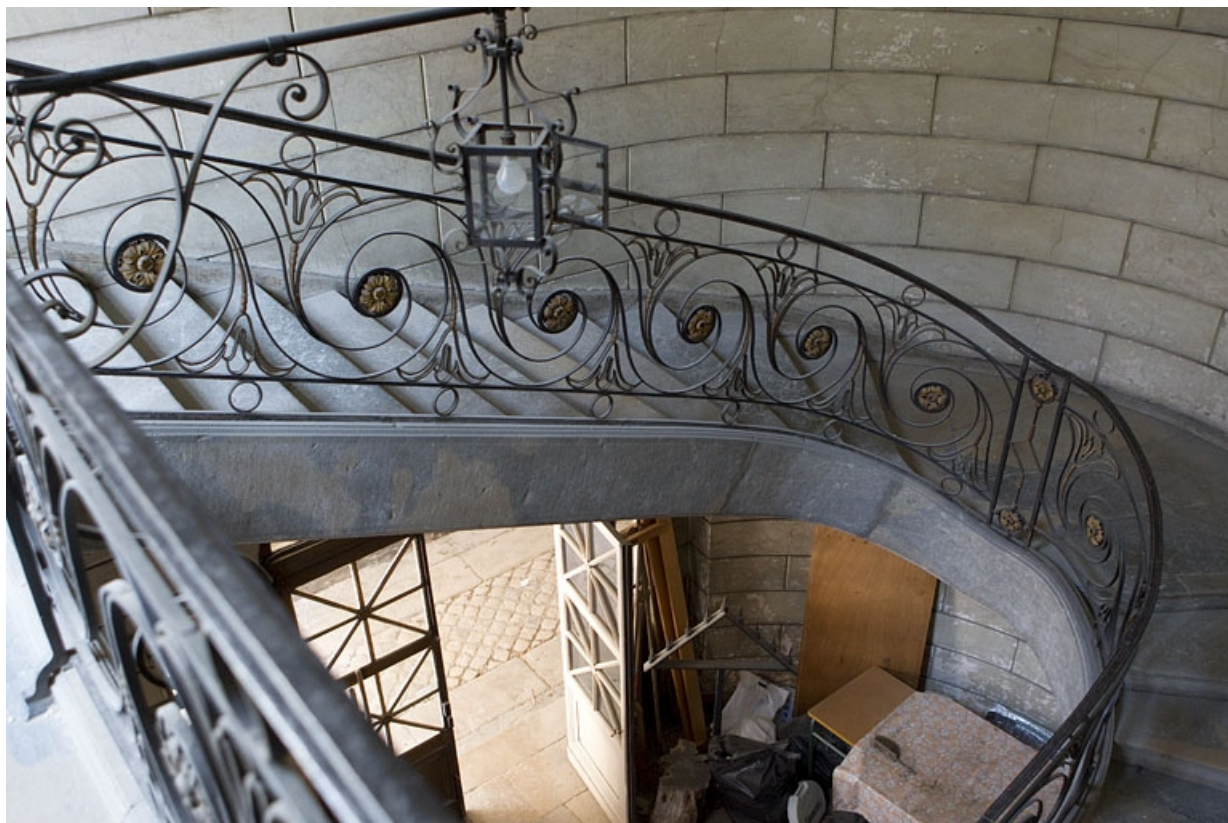
N° de l'illustration : 20102500999NUC2A

**Intérieur : vue d'ensemble de l'escalier.**

**Escaliers :** escalier dans-oeuvre, escalier tournant à retours avec jour, en maçonnerie
