## MAISON

Bourgogne-Franche-Comté, Doubs  
Besançon  
îlot Saint-Maurice - 137 Grande Rue

Dossier IA25000435 réalisé en 1996 revu en  
2006

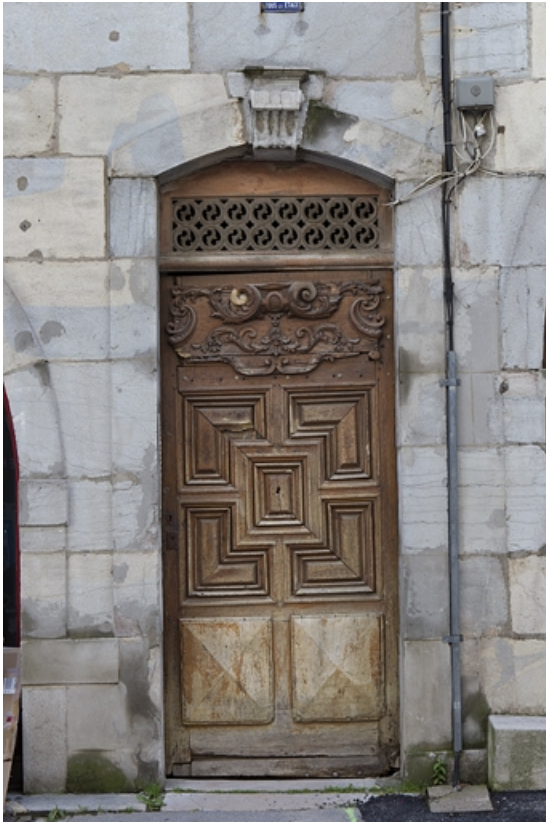
**Logis principal : détail de la porte d'entrée.**

Des ornements géométriques surmontés d'un enroulement encadré de feuillages ornent la porte d'entrée du couloir.

Les éléments les plus remarquables de cette maison avec escalier principal dans-oeuvre donnant sur le couloir sont la porte d'entrée en menuiserie avec son décor Louis XIV et le plafond en stuc du couloir formant des caissons ornés de clefs pendantes.

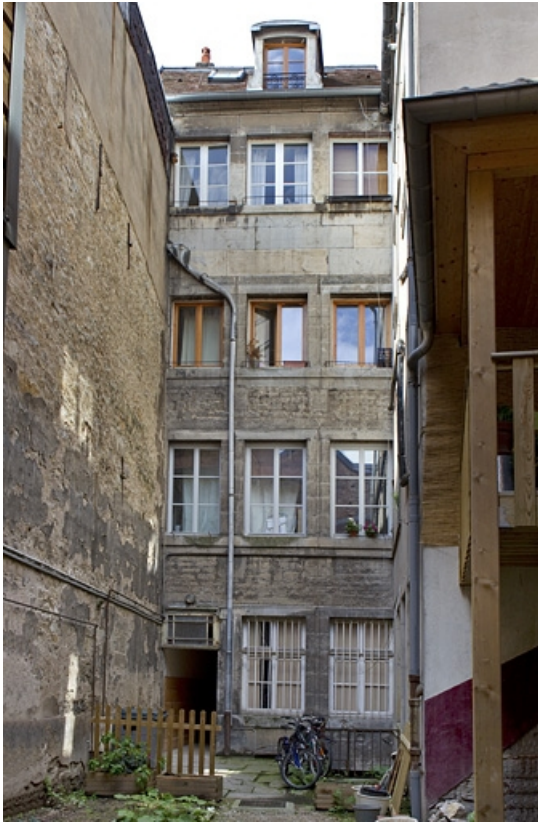
**Logis principal, façade sur cour : vue d'ensemble.**

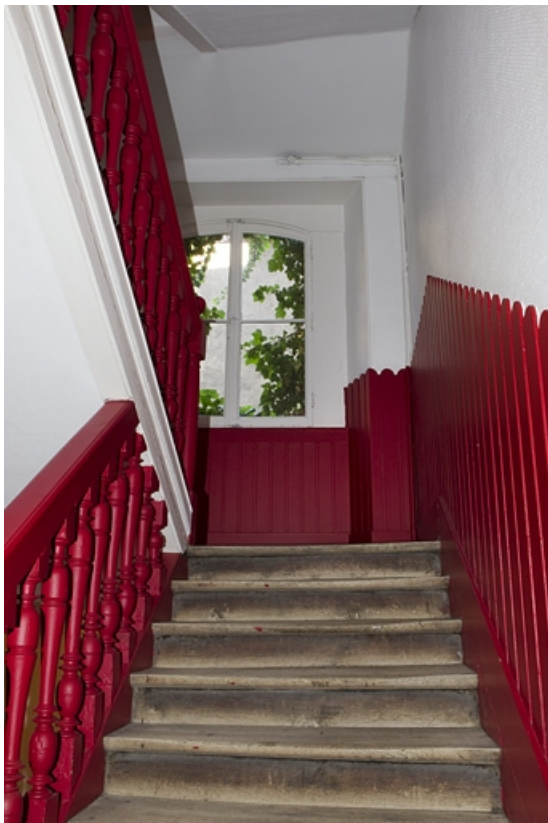
**Logis principal : détail de l'escalier.**

**Escaliers** : escalier dans-oeuvre, escalier tournant à retours avec jour, en charpente
