## HÔTEL

Bourgogne-Franche-Comté, Doubs  
Besançon  
îlot Saint-Maurice - 133 Grande Rue

Dossier IA25000437 réalisé en 1996 revu en  
2006

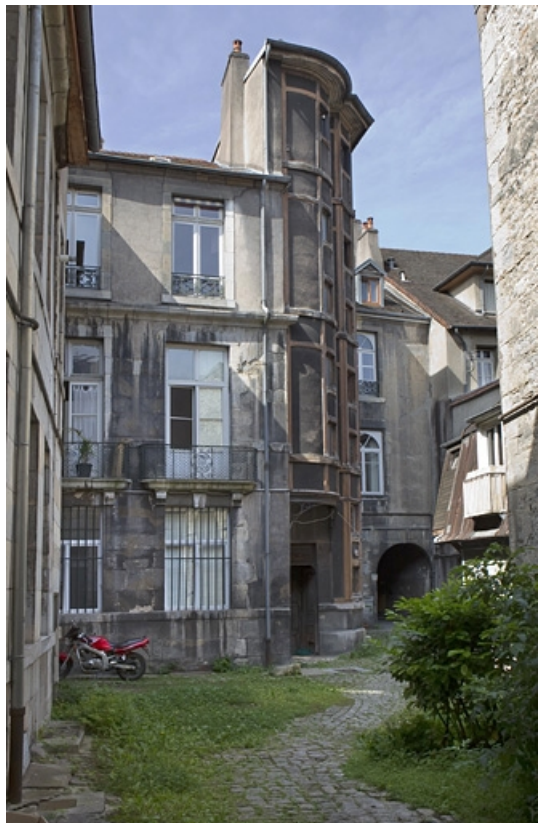
**Vue d'ensemble du logis principal depuis le fond de la cour.**

L'accès dans l'édifice, situé sur une parcelle irrégulière, s'effectue par une allée cochère latérale côté Grande Rue et par un passage piétonnier semi-public (trage) du côté de la rue des Martelots, permettant ainsi de traverser l'îlot. Le logis principal en pierre de taille et moellon enduit, à deux étages carrés et un de comble, est bâti sur un sous-sol voûté en berceau. Son escalier rampe sur rampe en charpente est contenu dans une cage en pan de bois appliqué contre une des façades sur cour. Le logis secondaire en L, occupant le fond de la première cour, à un étage carré et un de comble, est en pierre de taille. A gauche de cette cour, un petit logis en pan de bois, en rez-de-chaussée avec un étage de comble, est distribué par un escalier en vis en bois contenu dans une tour hors-oeuvre.

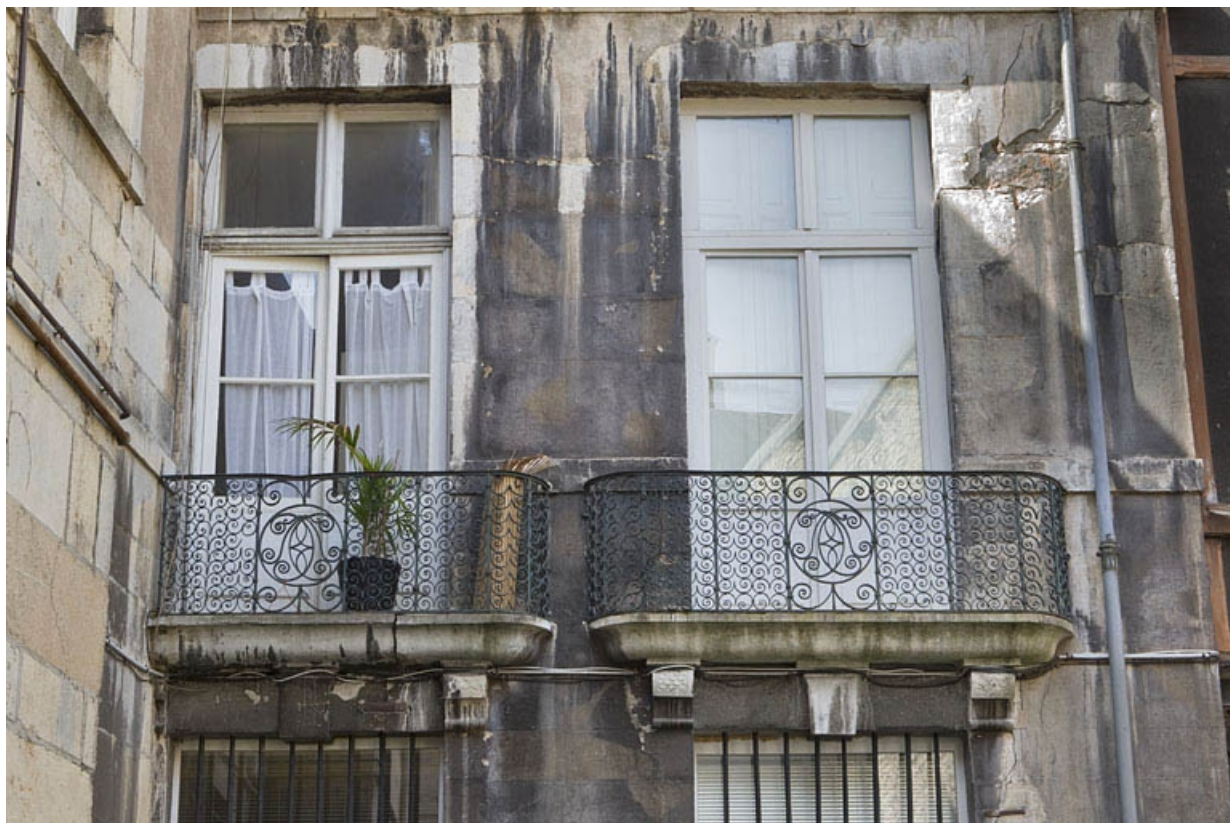
**Logis principal, façade sur cour : détail des deux garde-corps.**

Les deux balcons, situés au premier étage sur cour du logis principal, sont ornés d'arabesque entourant un monogramme

Les éléments les plus remarquables de cet hôtel sont constitués par la cage monumentale en pan de bois de l'escalier principal appliquée au 19e siècle contre l'une des façades sur cour, et par la ferronnerie des deux balcons vraisemblablement du début du 18e siècle, dont le dessin est unique au centre ville.

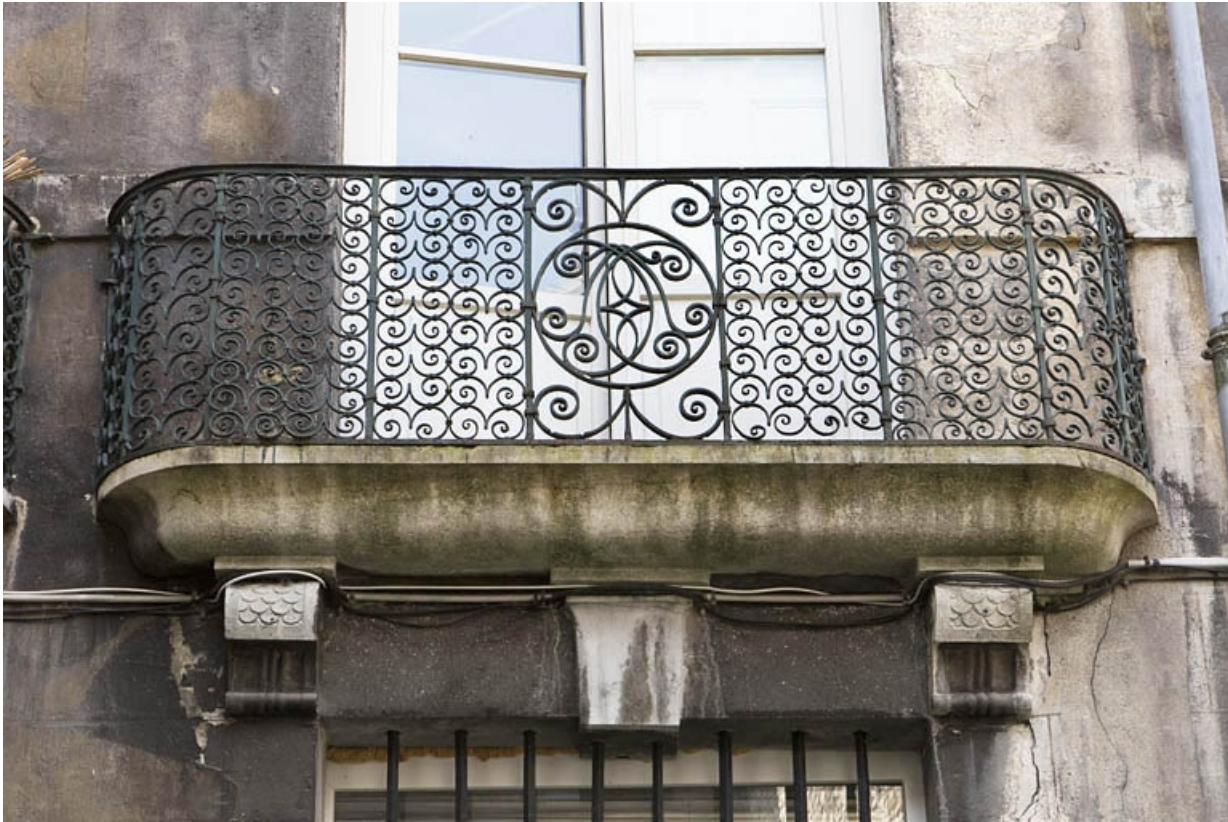
**Logis principal, façade sur cour : détail d'un garde-corps.**

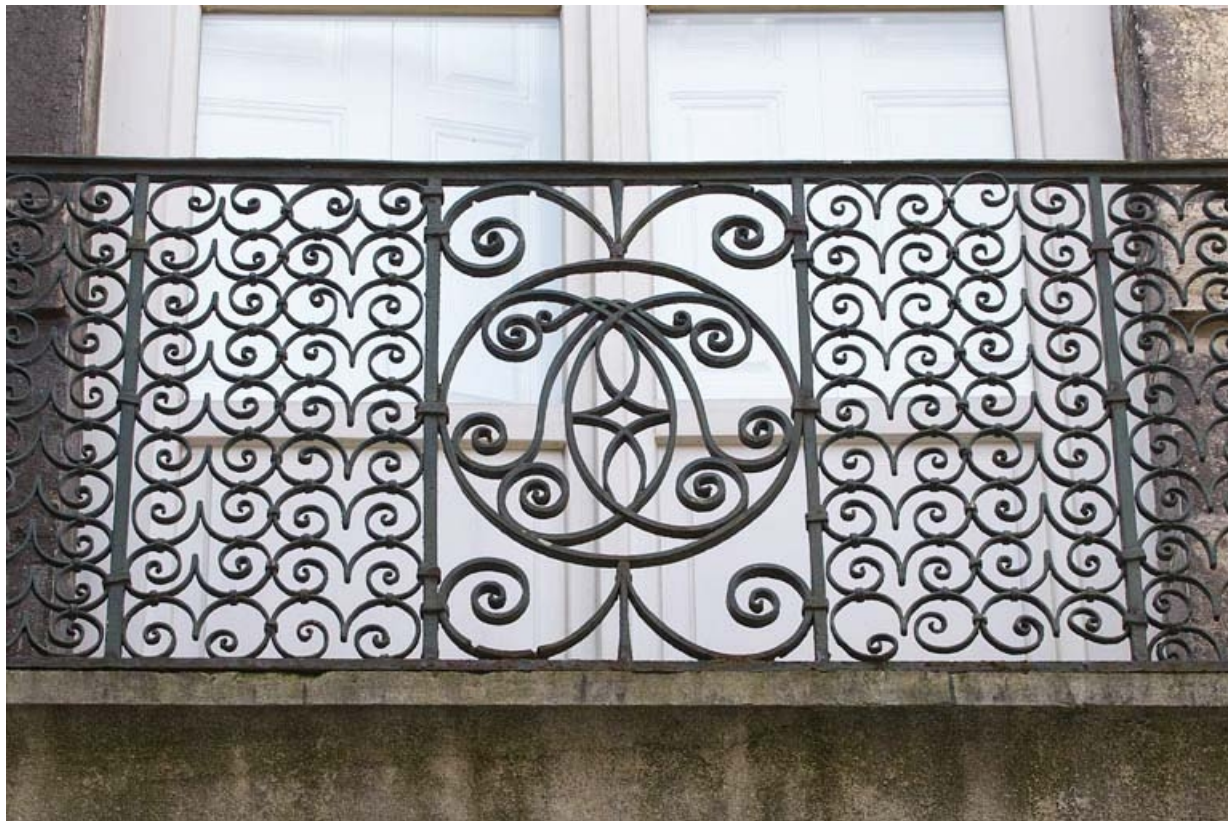
**Logis principal, façade sur cour : détail de la ferronnerie d'un garde-corps.**

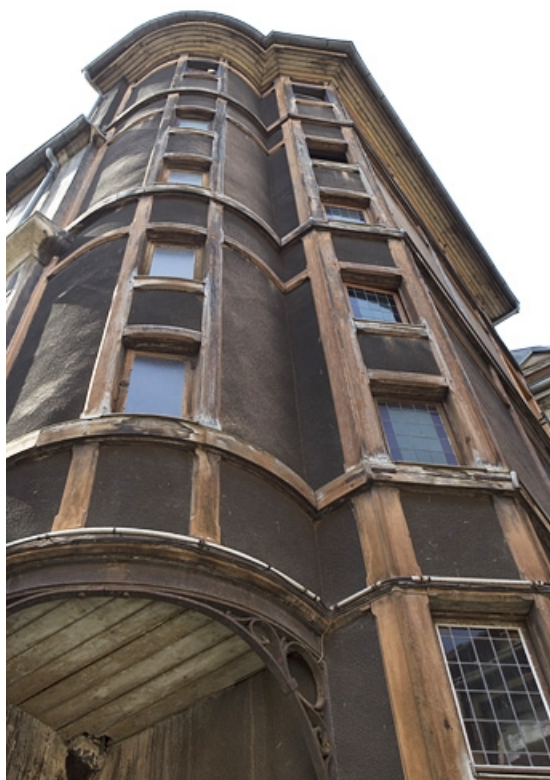
**Vue d'ensemble de la cage d'escalier en pan de bois.**

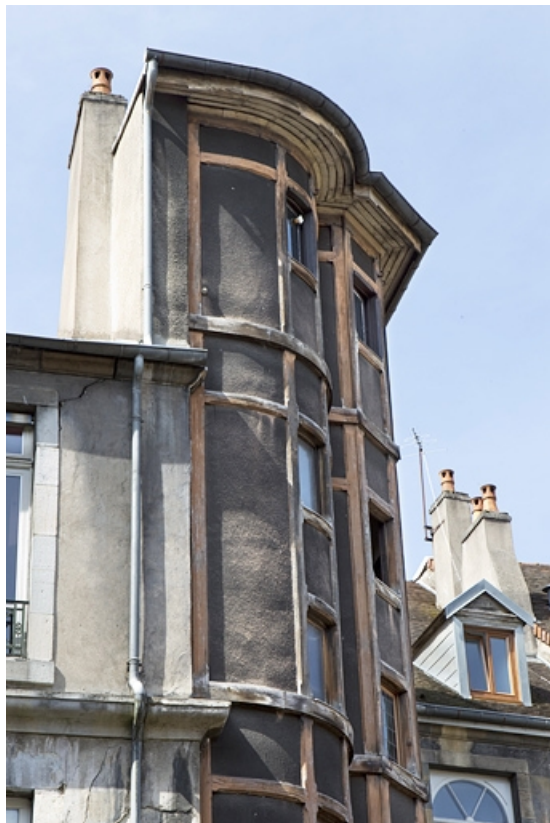
**Détail de la partie supérieure de la cage d'escalier en pan de bois.**

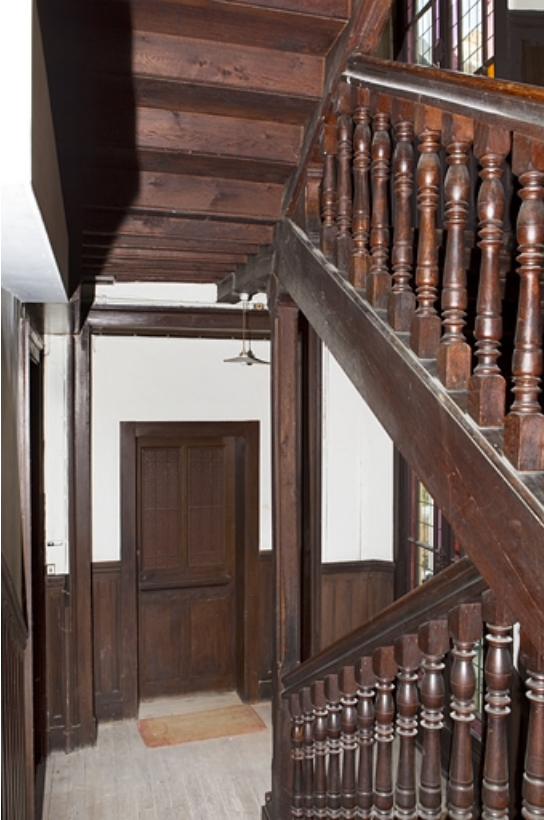
**Cage d'escalier en pan de bois : détail de l'escalier.**

**Escaliers :** escalier hors-oeuvre, escalier tournant à retours sans jour, en charpente; escalier hors-oeuvre, escalier en vis, en charpente

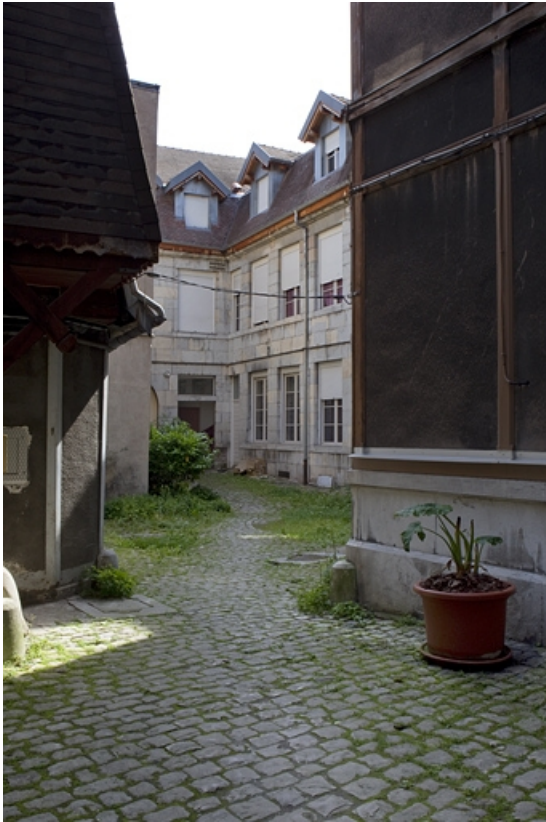
**Vue du logis secondaire en L depuis l'entrée de la cour.**

L'hôtel appartenait dans le courant du 18<sup>e</sup> siècle à la famille Guillemin de Vaivre. Le logis principal, qui conserve des baies du 16<sup>e</sup> siècle, date en grande partie du début du 18<sup>e</sup> siècle. Le logis secondaire en fond de cour de plan en L, réhabilité à la fin du 20<sup>e</sup> siècle, a probablement été construit, d'après la forme des baies, dans le 3<sup>e</sup> quart du 18<sup>e</sup> siècle. Le petit logis en pan de bois enduit, à gauche de la cour, de datation incertaine, existait déjà sur le cadastre de 1833. Dans le courant du 19<sup>e</sup> siècle, le logis principal à un étage carré d'origine a été surélevé d'un autre étage et les fenêtres du 16<sup>e</sup> siècle du premier étage sur rue agrandies en hauteur. Dans le même temps, un escalier distribuant ce logis, contenu dans une grande cage en pan de bois, est construit contre une des façades sur cour. A droite de l'allée cochère, le rez-de-chaussée sur rue a été éventré à une époque indéterminée entre le 19<sup>e</sup> et le 20<sup>e</sup> siècle pour y aménager une boutique.
