## HÔTEL ISELIN DE LASNANS

Bourgogne-Franche-Comté, Doubs  
Besançon  
îlot Boitouset - 8 rue Péclet

Dossier IA25000451 réalisé en 1996 revu en  
2007

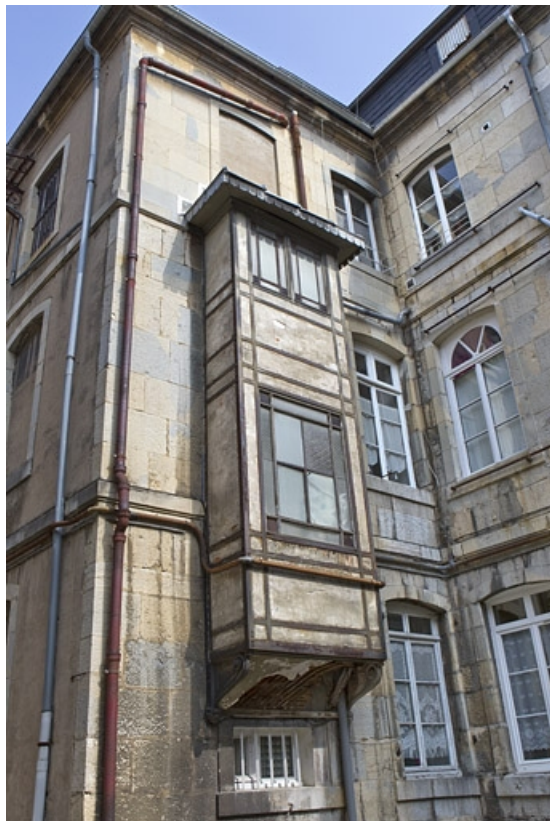
N° de l'illustration : 20102500446NUC2A

**Détail d'une logette sur la façade postérieure du logis principal.**

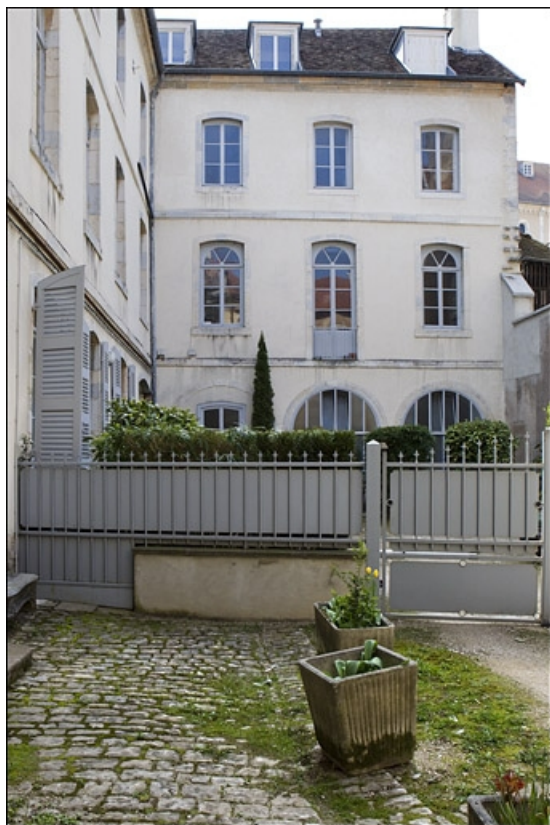
N° de l'illustration : 20102500439NUC2A

**Vue de la façade antérieure de l'aile en fond de cour.**

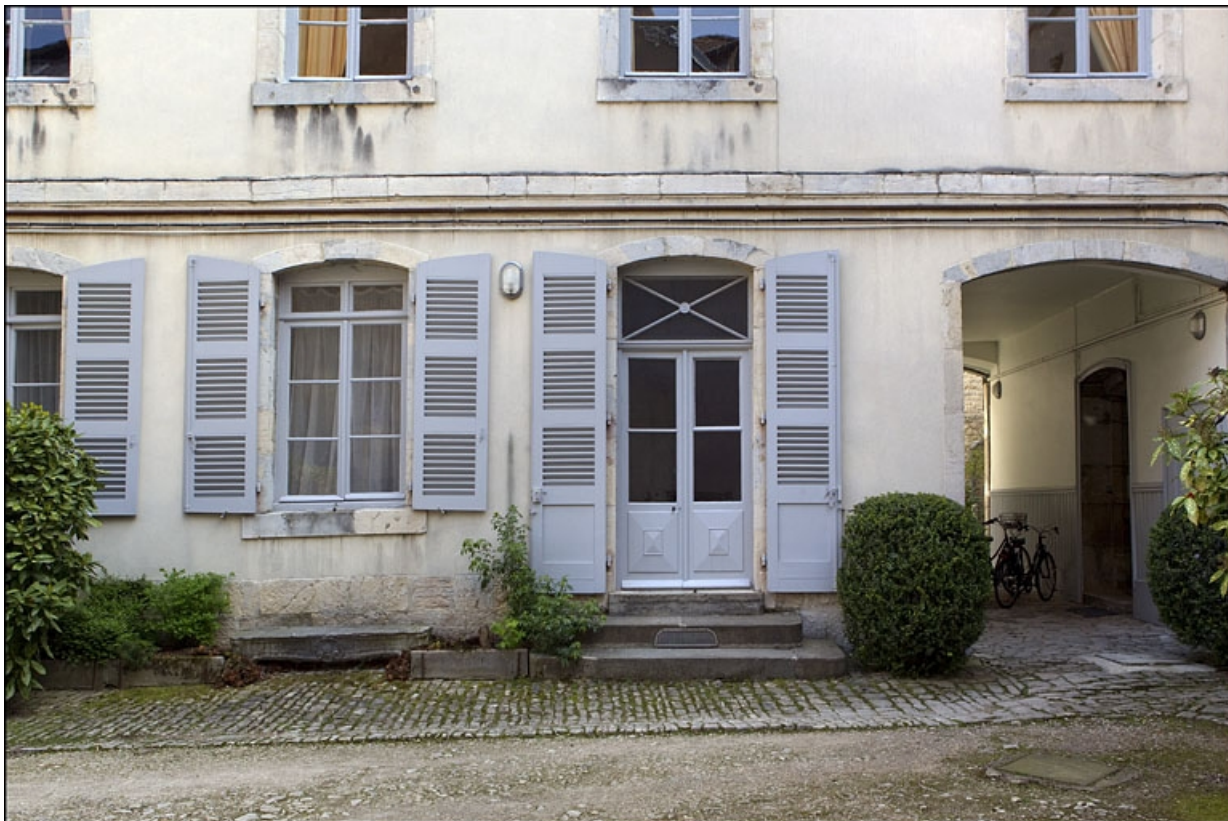
N° de l'illustration : 20102500445NUC2A

**Détail du rez-de-chaussée de l'aile gauche du logis secondaire.**

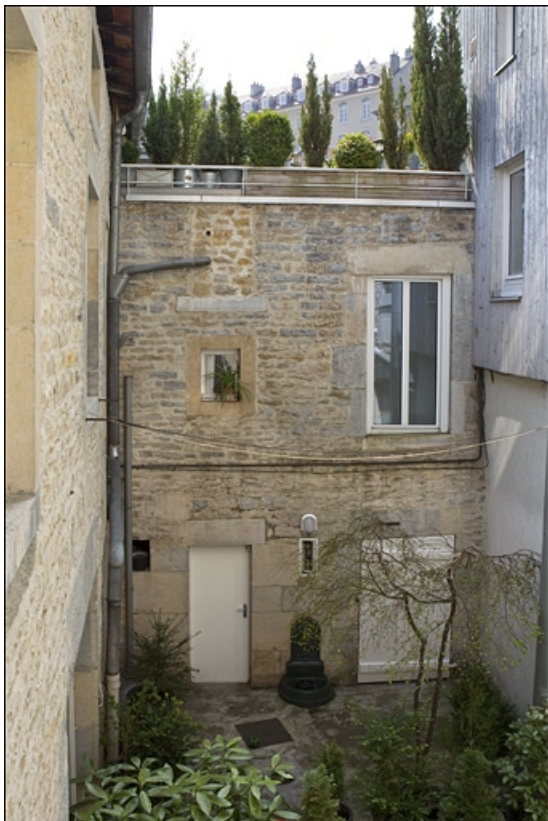
N° de l'illustration : 20102500443NUC2A

**Vue de la façade antérieure de la maison donnant sur l'ancienne basse-cour.**

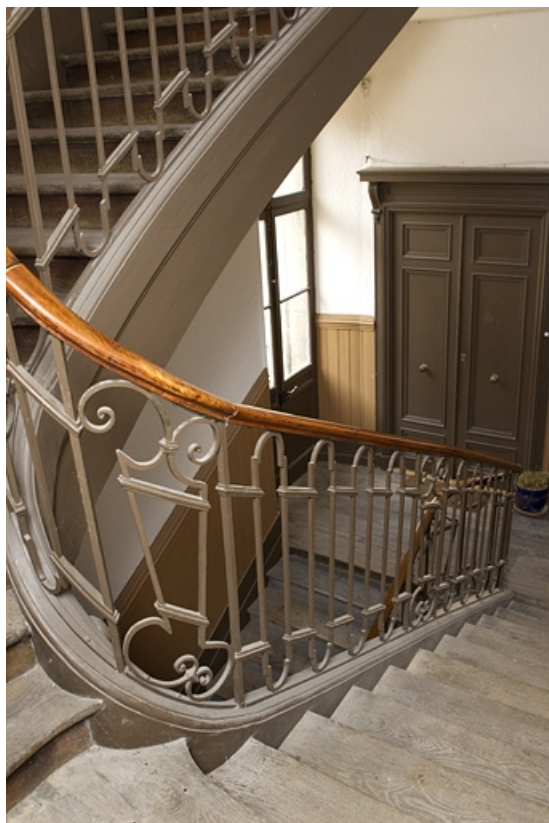
N° de l'illustration : 20102500440NUC2A

**Vue de l'intérieur de l'escalier.**

**Escaliers :** escalier dans-oeuvre, escalier tournant à retours avec jour, en maçonnerie en charpente; escalier dans-oeuvre, escalier tournant à retours avec jour, en charpente
