## MAISON

Bourgogne-Franche-Comté, Doubs  
Besançon  
îlot Boitouset - 22 rue Rivotte

Dossier IA25000452 réalisé en 1996 revu en  
2007

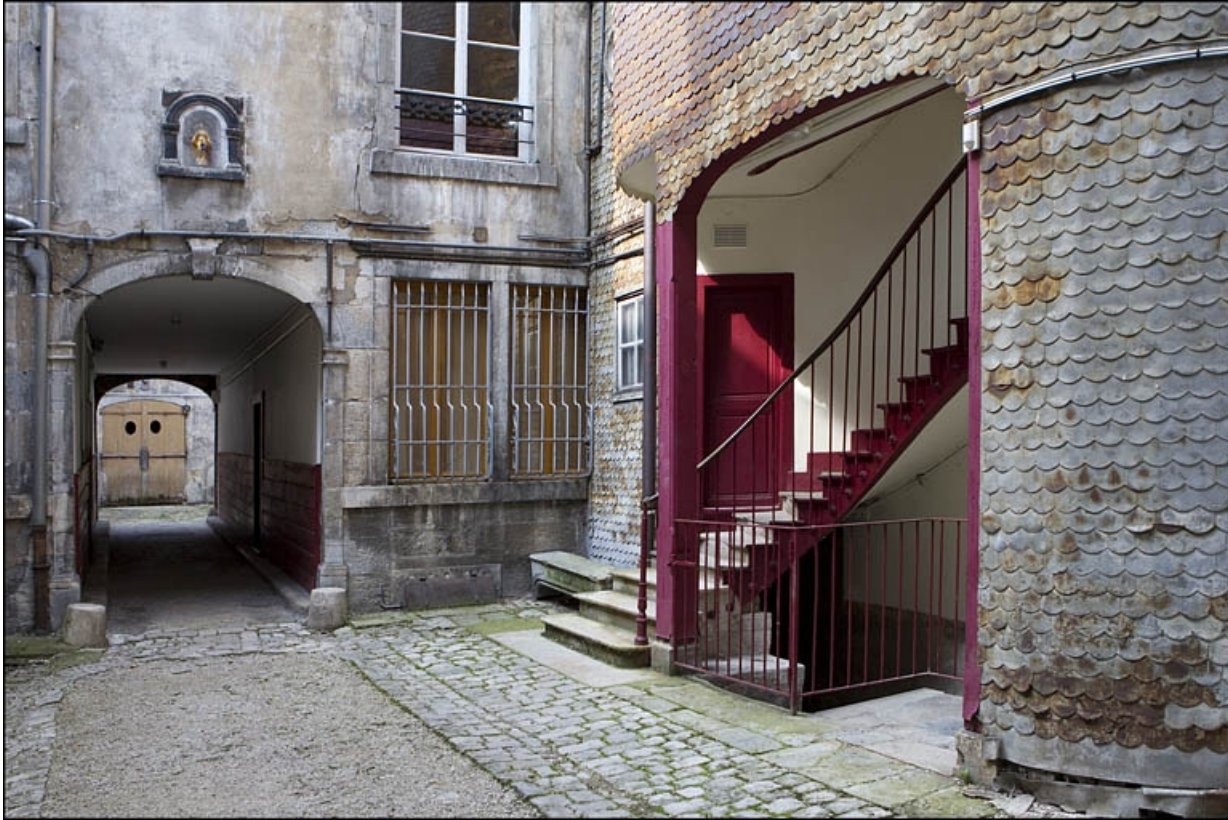
**Détail du départ de l'escalier à cage ouverte et du deuxième passage cocher, depuis l'entrée de la première cour.**  
25, Besançon, 22 rue Rivotte, lieudit : îlot Boitouset
