## HÔTEL

Bourgogne-Franche-Comté, Doubs  
Besançon  
îlot Cingle - 31 rue Renan

Dossier IA25000457 réalisé en 1996 revu en 2007

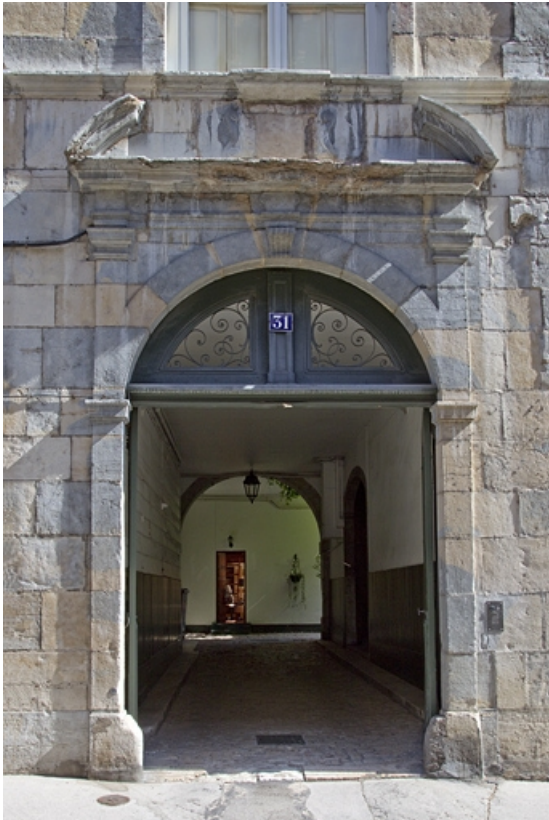
N° de l'illustration : 20112502805NUC2A

**Logis principal : détail du portail d'entrée.**

Le portail d'entrée est encadré de deux pilastres doriques, surmontés d'un fronton cintré interrompu avec tabernacle

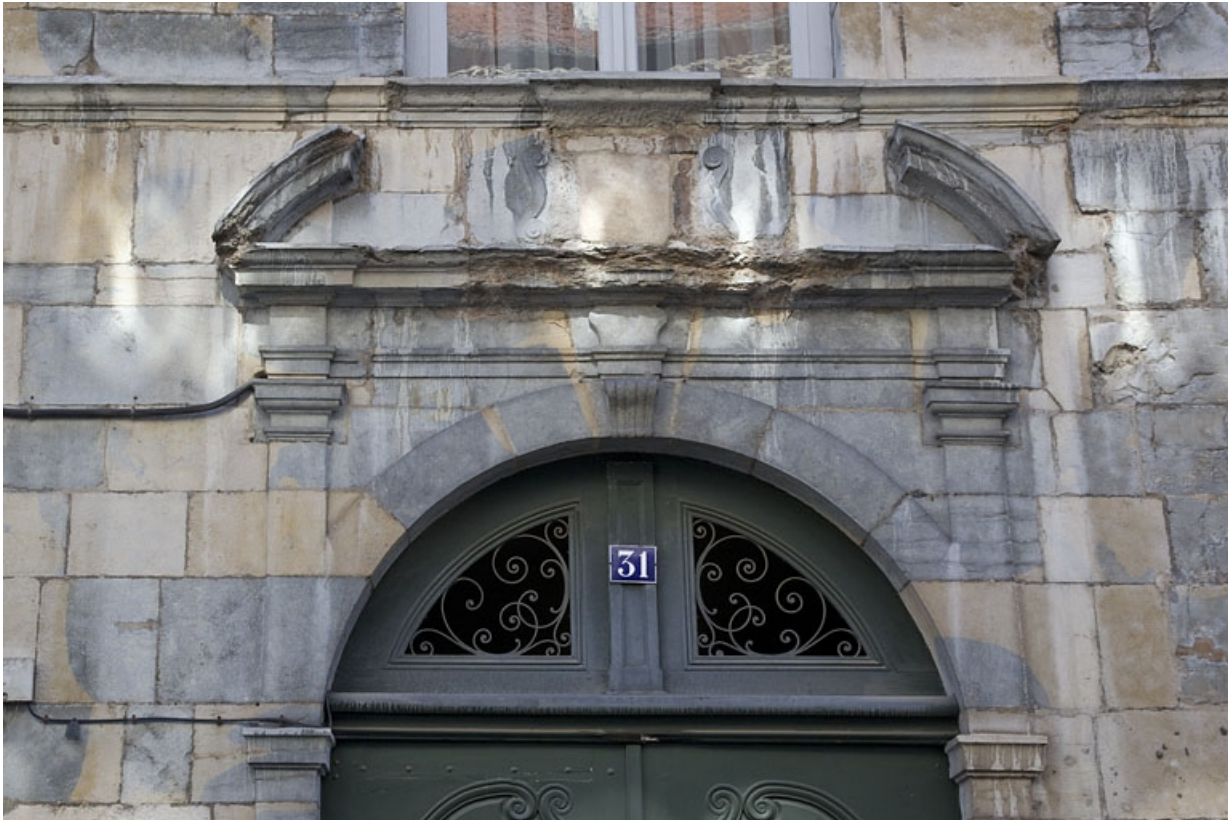
N° de l'illustration : 20112502806NUC2A

**Logis principal, portail d'entrée : détail du fronton interrompu.**

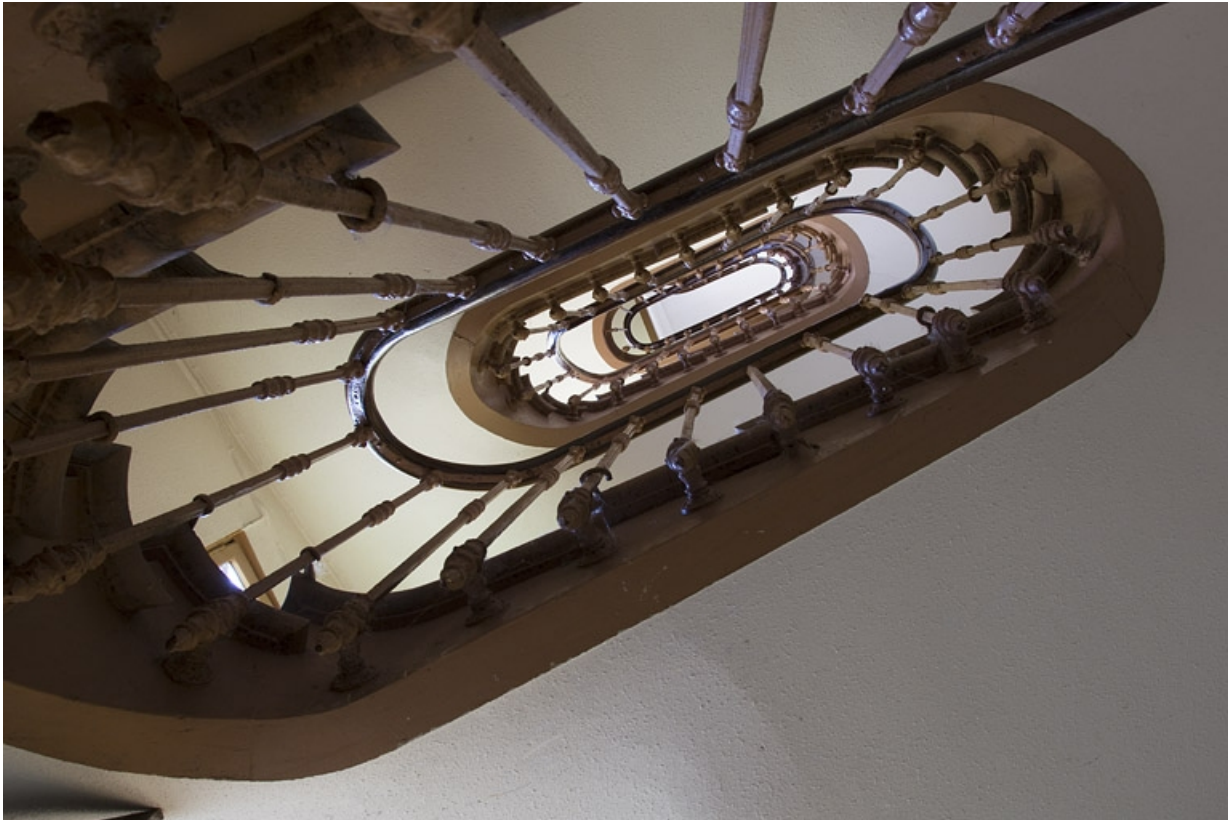
N° de l'illustration : 20112502812NUC2A

**Premier logis secondaire : détail de l'escalier à retours avec jour.**

**Escaliers** : escalier dans-oeuvre, escalier tournant à retours avec jour, en maçonnerie; escalier dans-oeuvre, escalier tournant à retours sans jour, en maçonnerie; escalier dans-oeuvre, escalier en vis, en maçonnerie; escalier dans-oeuvre, escalier tournant à retours avec jour, en charpente

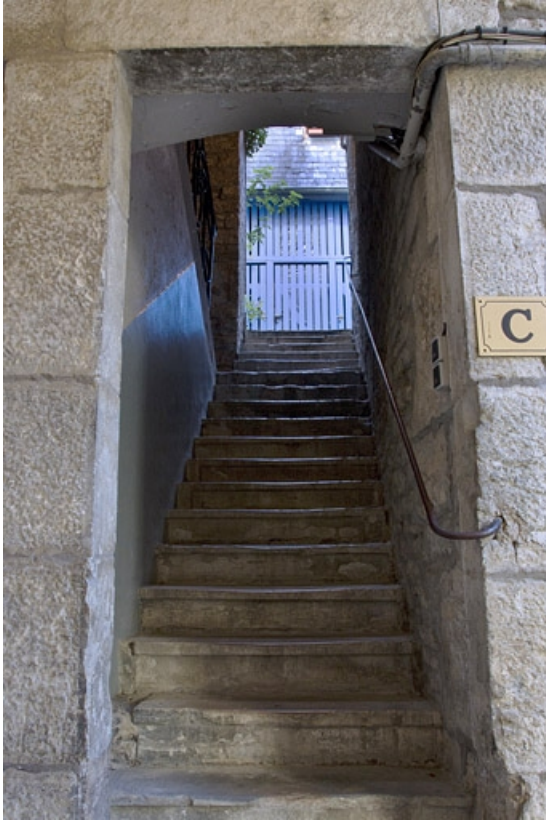
N° de l'illustration : 20112502808NUC2A

**Deuxième logis secondaire : détail de l'escalier à retours sans jour.**

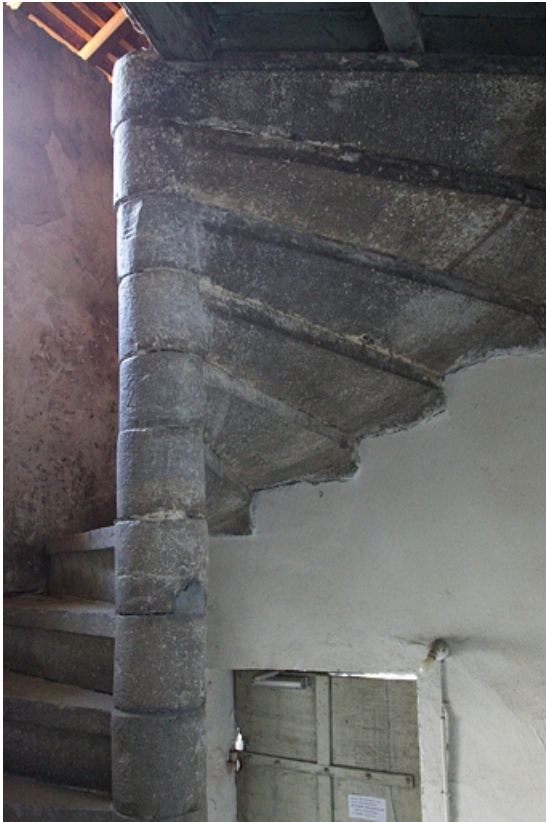
N° de l'illustration : 20112502810NUC2A

**Deuxième logis secondaire : détail d'escalier en vis.**

L'édifice est situé sur une grande parcelle traversante de forme irrégulière, avec une entrée cochère en position latérale sur la rue Renan et une entrée secondaire sur la rue du Cingle donnant sur un escalier en vis distribuant le logis secondaire en fond de cour. Le logis principal sur rue, à deux étages carrés, avec une façade principale en pierre de taille, est bâti sur un sous-sol voûté d'arêtes et en berceau. L'escalier d'honneur en maçonnerie avec rampe en ferronnerie à retours avec jour, à droite du passage cocher, distribue le premier étage. Le logis secondaire droit, en retour d'équerre sur cour, bâti sur une cave voûtée en plein cintre, est en moellon, avec un escalier dans-oeuvre à retours avec jour en charpente distribuant aussi le deuxième étage et l'étage de comble du logis principal. A gauche se trouve un petit logis en pan de bois et pierre de taille. Le grand logis secondaire en fond de cour, en moellon et moellon enduit, comprend en rez-de-chaussée : remises, écurie et buanderie. Il est distribué par un escalier à retours sans jour en maçonnerie et rampe en ferronnerie et par un escalier en vis, également en maçonnerie. Derrière ce logis, un corps de bâtiment couvert en ardoise possède des bûchers à claire-voie de bois en rez-de-chaussée et un logement à l'étage.

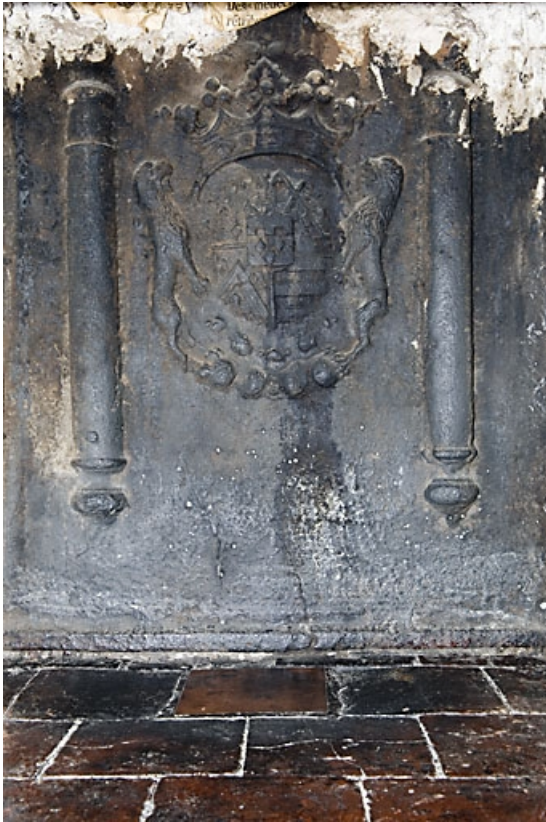
N° de l'illustration : 20072500409NUCA

**Détail d'une plaque de cheminée du premier étage.**
