## HÔTEL

Bourgogne-Franche-Comté, Doubs  
Besançon  
îlot Cingle - 33, 33 bis rue Renan

Dossier IA25000460 réalisé en 1996 revu en  
2007

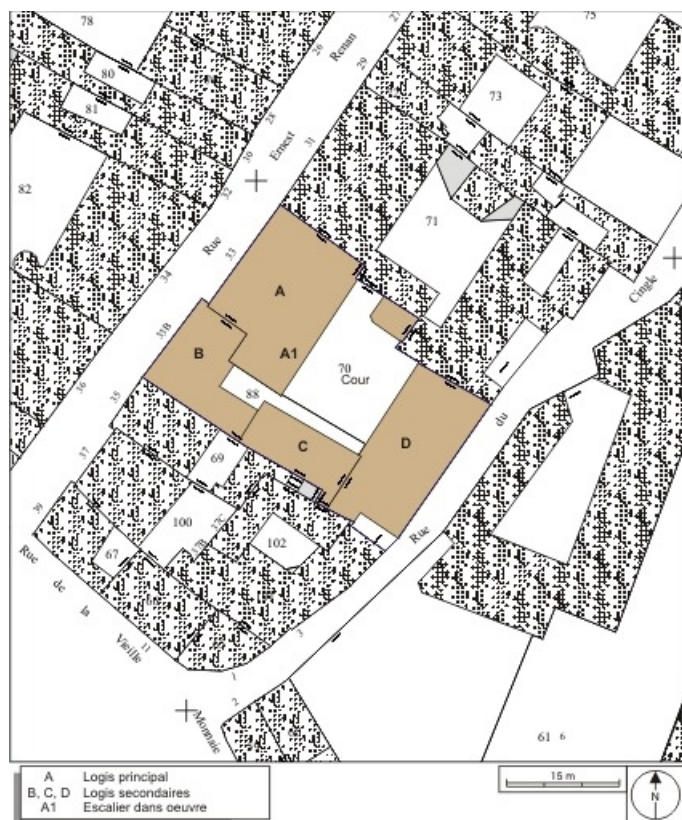
N° de l'illustration : 20092501204NUDA

**Plan masse et de situation Extrait du plan cadastral, 1974, section AM.**  
25, Besançon, 33, 33 bis rue Renan, lieudit : îlot Cingle

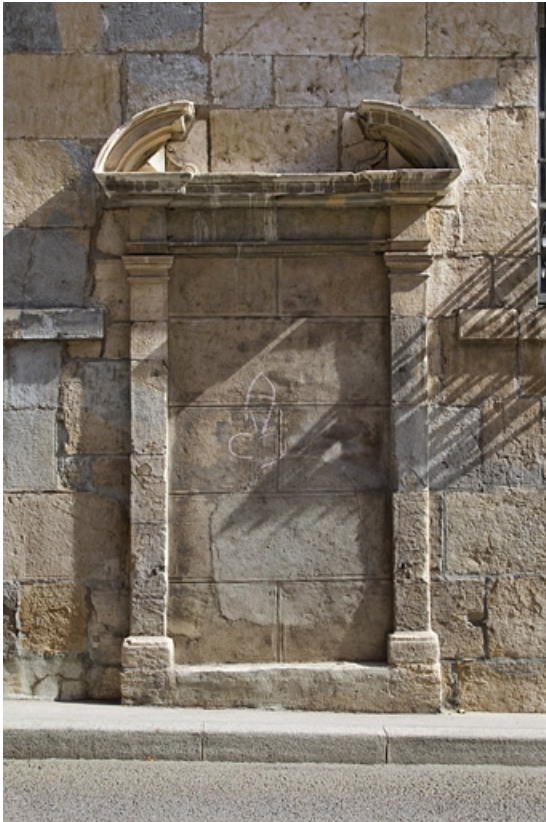
N° de l'illustration : 20112502818NUC2A

**Premier logis secondaire, façade antérieure : détail d'une porte murée.**

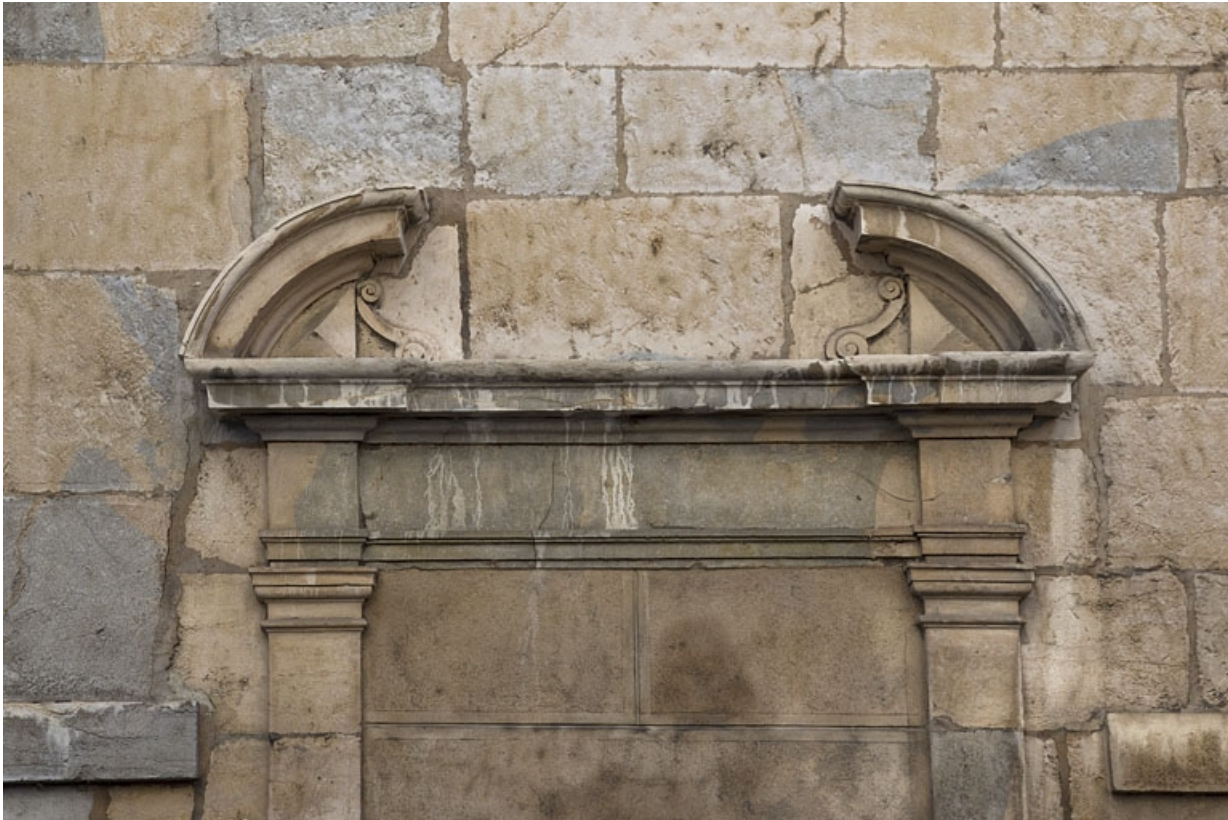
N° de l'illustration : 20112502819NUC2A

**Premier logis secondaire, façade antérieure : détail du fronton interrompu de la porte murée.**

Un fronton interrompu de forme cintrée couronne l'ancienne porte d'entrée du logis situé 33 bis rue Renan.

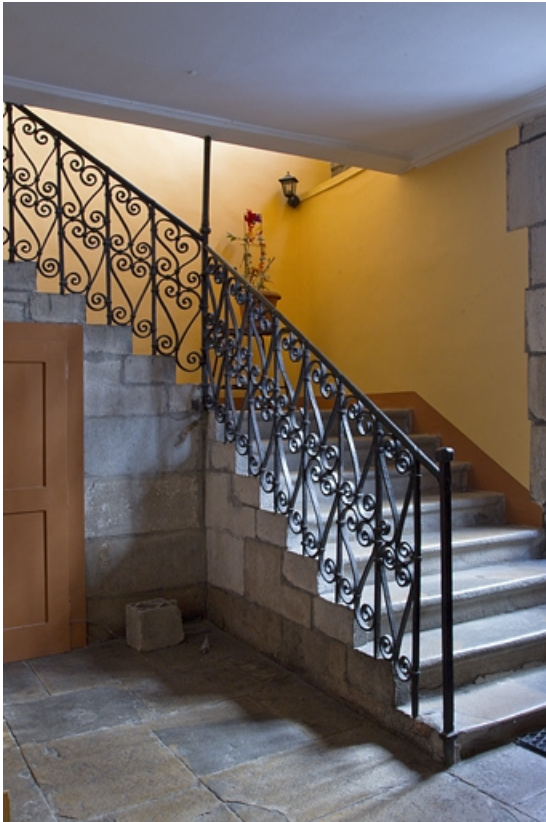
N° de l'illustration : 20112502824NUC2A

**Premier logis secondaire : détail du départ de l'escalier.**

**Escaliers** : escalier dans-oeuvre, escalier tournant à retours sans jour, en maçonnerie; escalier dans-oeuvre, escalier droit, en maçonnerie

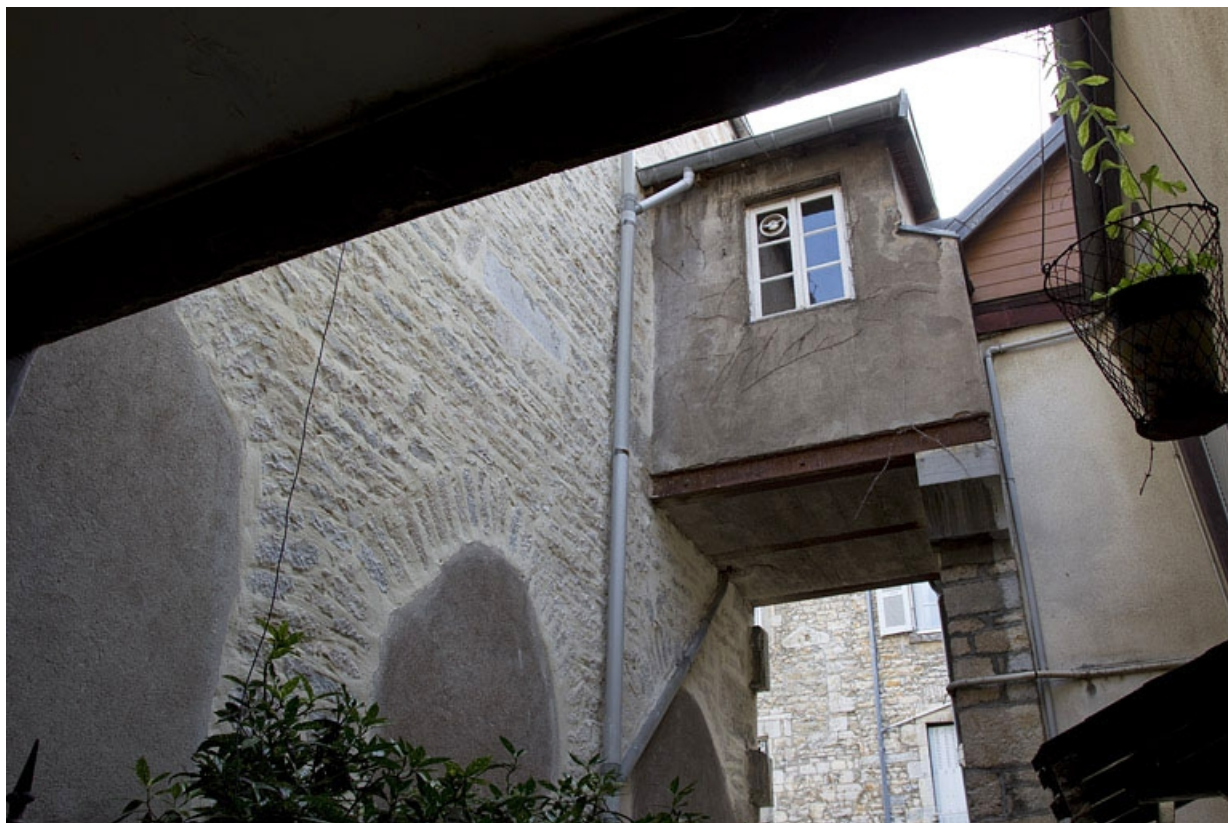
N° de l'illustration : 20112502825NUC2A

**Détail du passage suspendu à l'entrée de la courette débouchant sur la cour principale.**
