## HÔTEL CASENAT, PUIS DE SORANS

Bourgogne-Franche-Comté, Doubs  
Besançon  
îlot Cingle - 25 rue Renan

Dossier IA25000462 réalisé en 1996 revu en  
2007

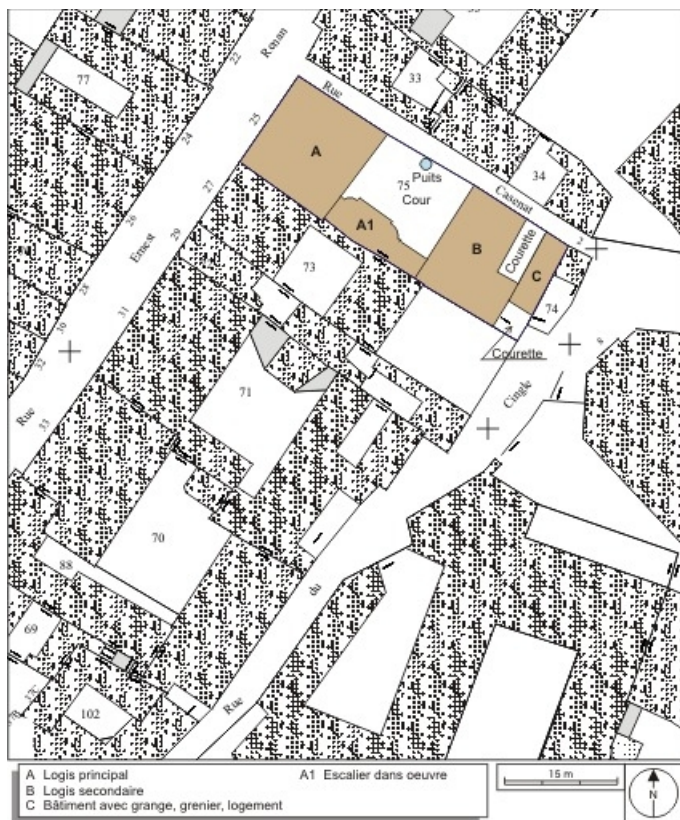
**Plan masse et de situation. Extrait du plan cadastral, 1974, section AM.**  
25, Besançon, 25 rue Renan, lieudit : îlot Cingle

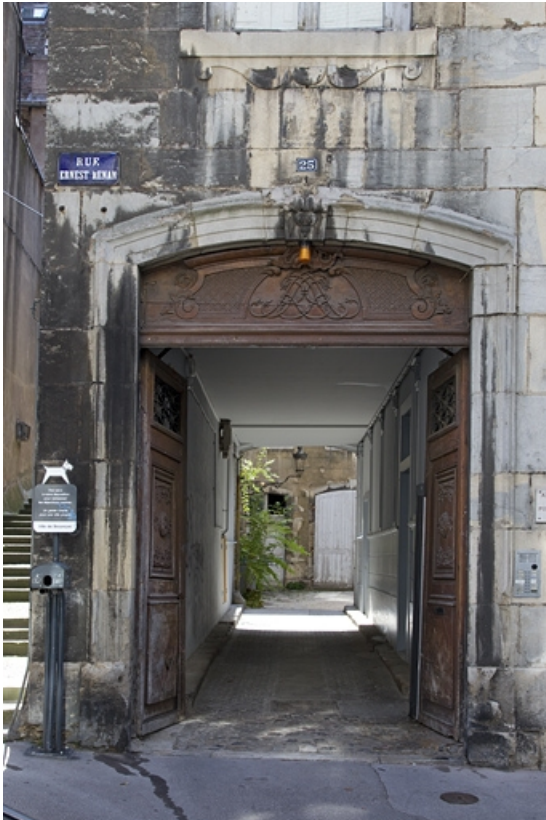
**Logis principal : détail du passage cocher depuis la rue.**

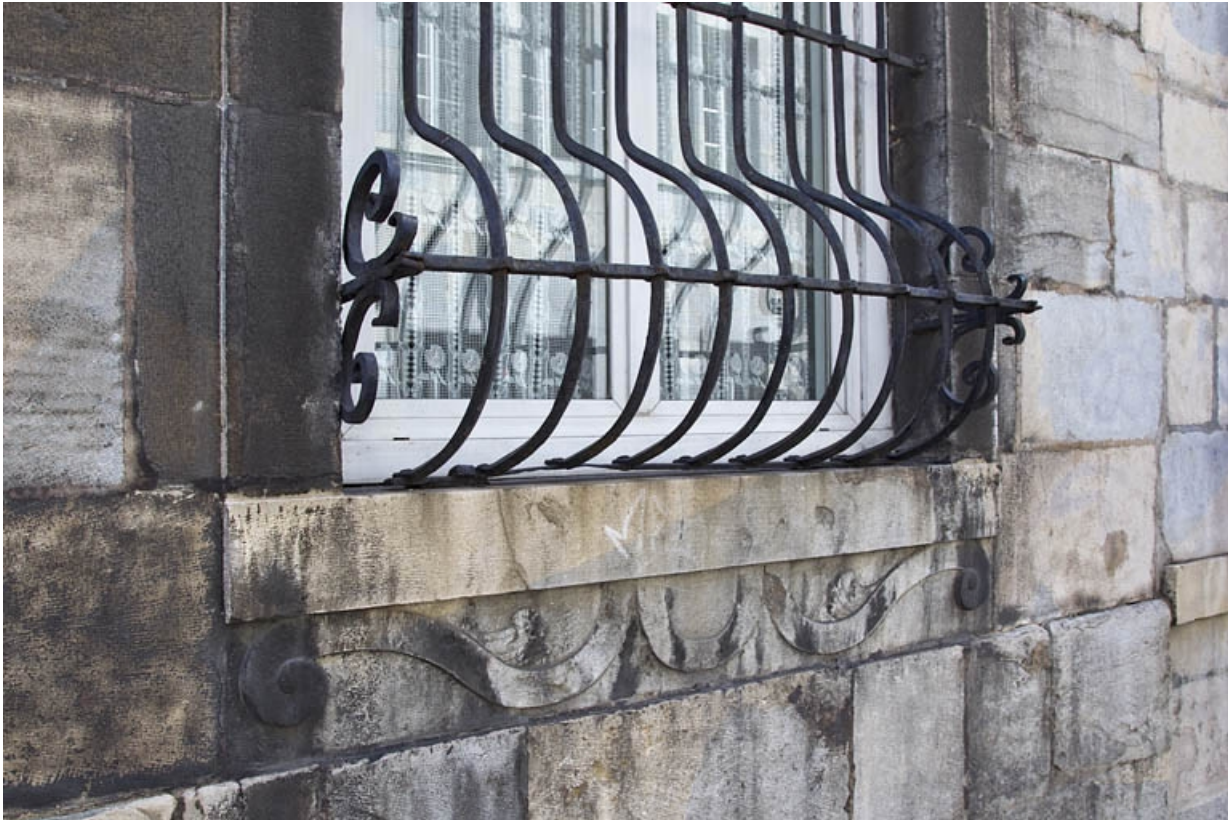
**Logis principal, façade antérieure, rez-de-chaussée : détail de la partie inférieure d'une grille de fenêtre.**

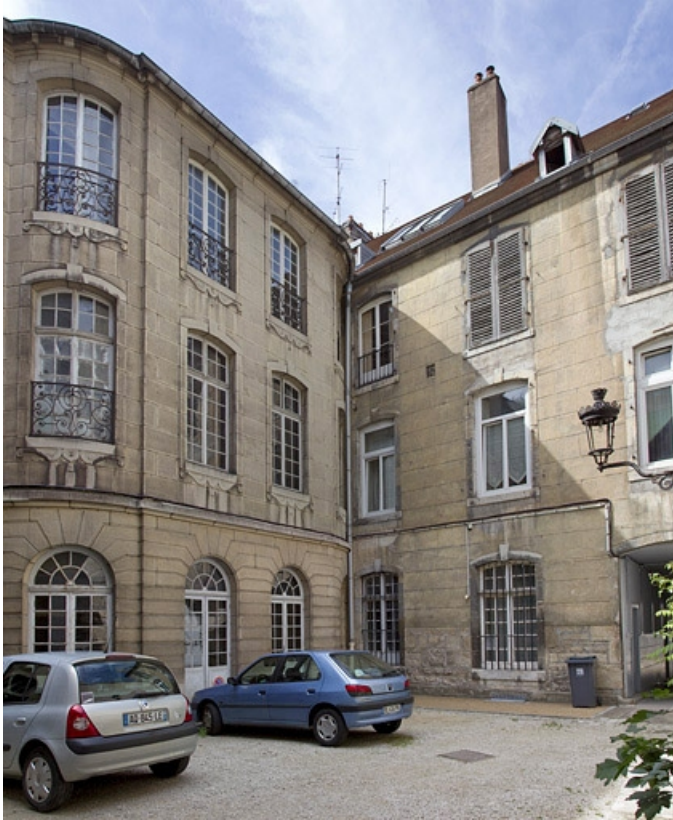
**Logis principal : détail de la façade postérieure et de l'aile droite de l'escalier, de trois quarts gauche.**  
25, Besançon, 25 rue Renan, lieudit : îlot Cingle

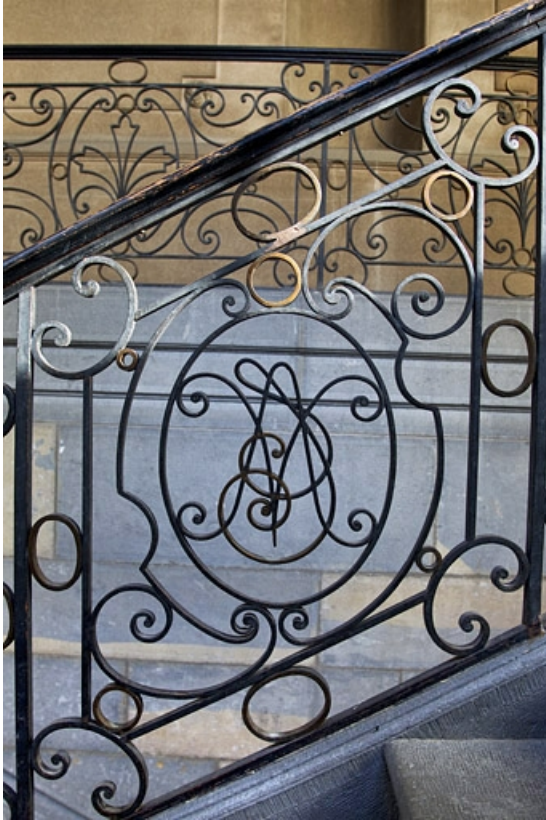
**Aile de l'escalier : détail d'un motif de la rampe d'escalier.**

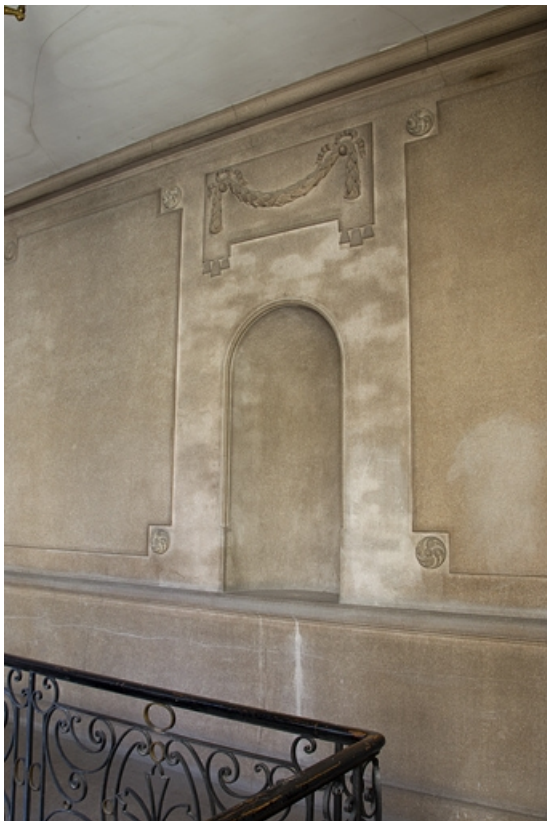
**Aile de l'escalier : détail du décor de la cage.**
