## MAISON D'ARCHITECTE

Bourgogne-Franche-Comté, Doubs  
Besançon  
îlot Lecourbe - 12 rue Lecourbe

Dossier IA25000473 réalisé en 1996 revu en  
2007

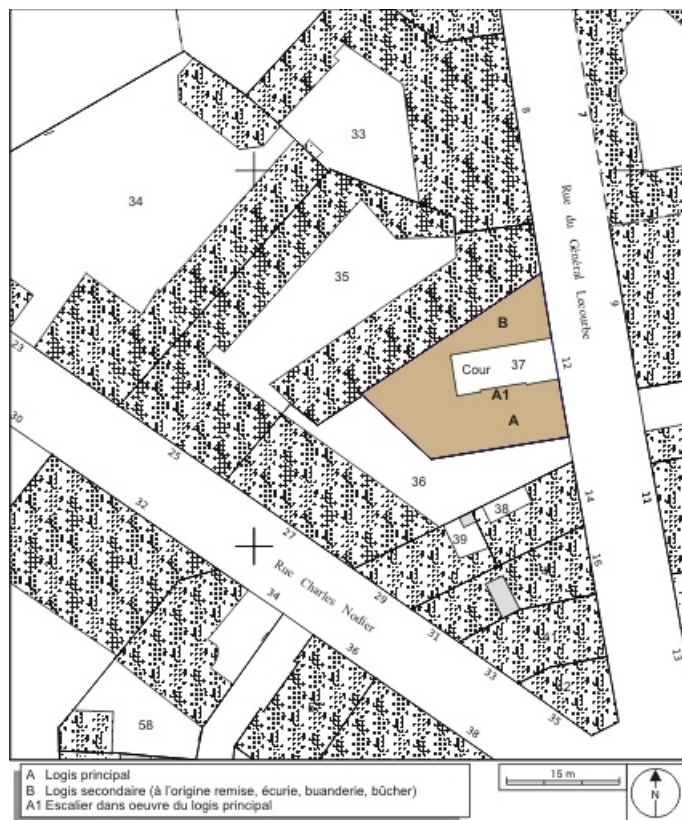
N° de l'illustration : 20092501226NUDA

**Plan masse et de situation. Extrait du plan cadastral, 1974, section AP.**  
25, Besançon, 12 rue Lecourbe, lieudit : îlot Lecourbe

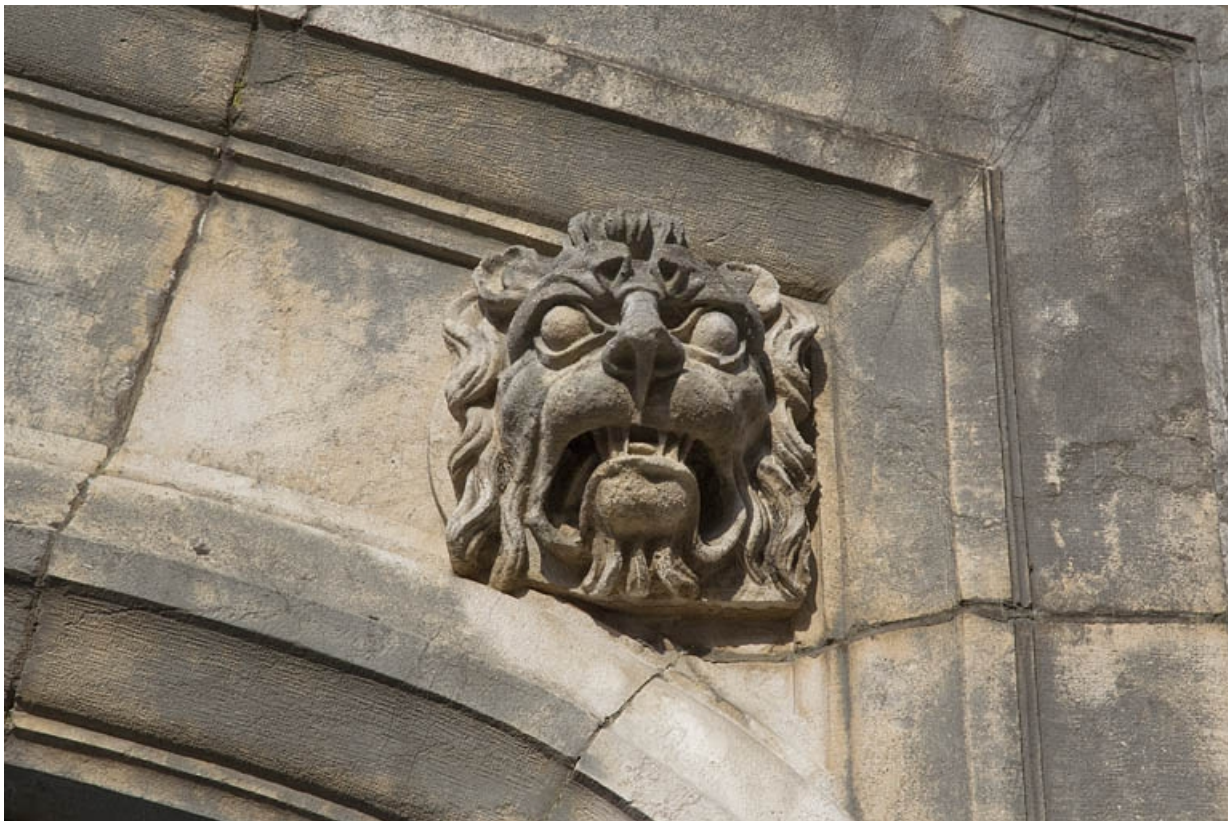
N° de l'illustration : 20112501824NUC2A

**Portail d'entrée, partie supérieure : détail du mufle de lion droit.**

Le logis principal est couronné dans sa partie centrale par un fronton triangulaire, soutenu par des colonnes à chapiteaux corinthiens, dans lequel est située une couronne de laurier encadrée de rubans ; deux mufles de lion décorent le portail d'entrée de la cour, un autre est situé sur la façade sur cour des anciens communs.

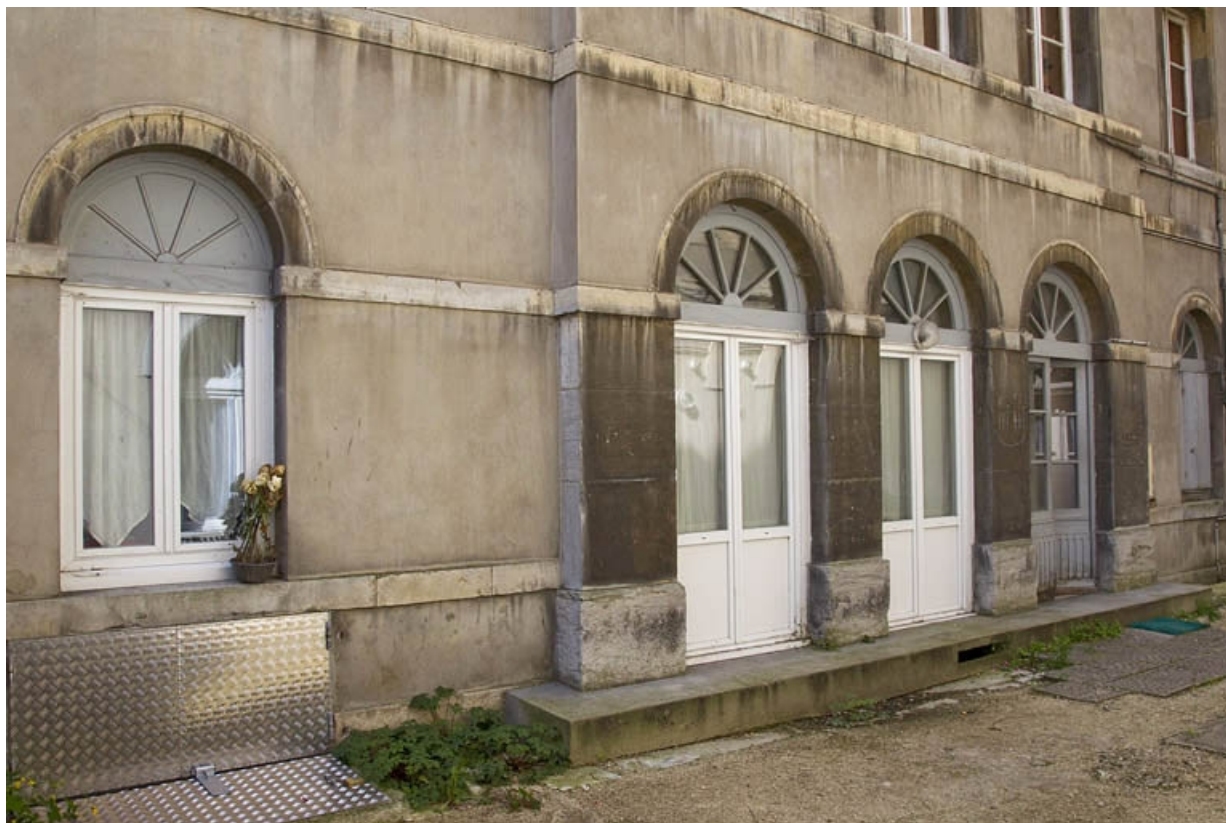
N° de l'illustration : 20112501828NUC2A

**Logis principal, façade antérieure, détail du rez-de-chaussée : de trois quarts gauche.**

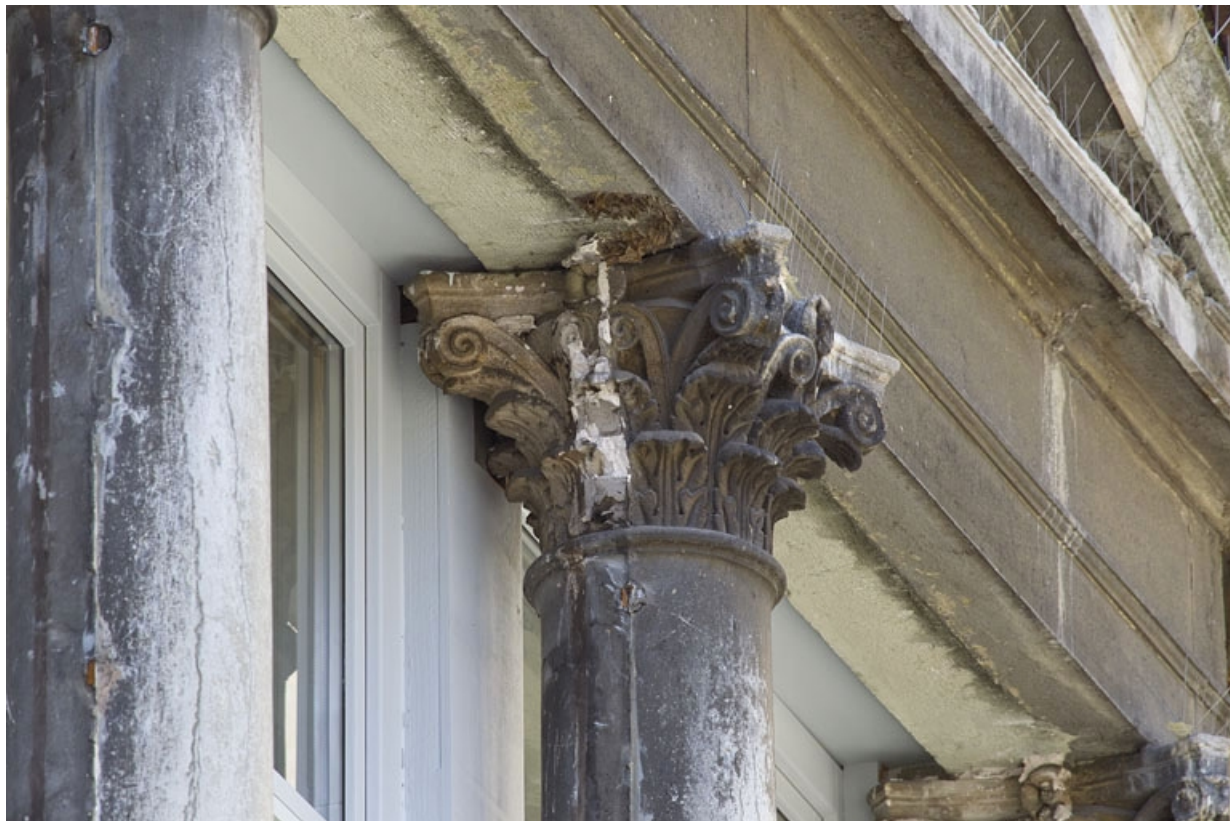
N° de l'illustration : 20112501830NUC2A

**Logis principal, façade antérieure : détail d'un chapiteau corinthien.**
