## IMMEUBLE

Bourgogne-Franche-Comté, Doubs  
Besançon  
îlot Lecourbe - 25 rue Charles Nodier, 10 rue  
Lecourbe

Dossier IA25000477 réalisé en 1996 revu en 2007

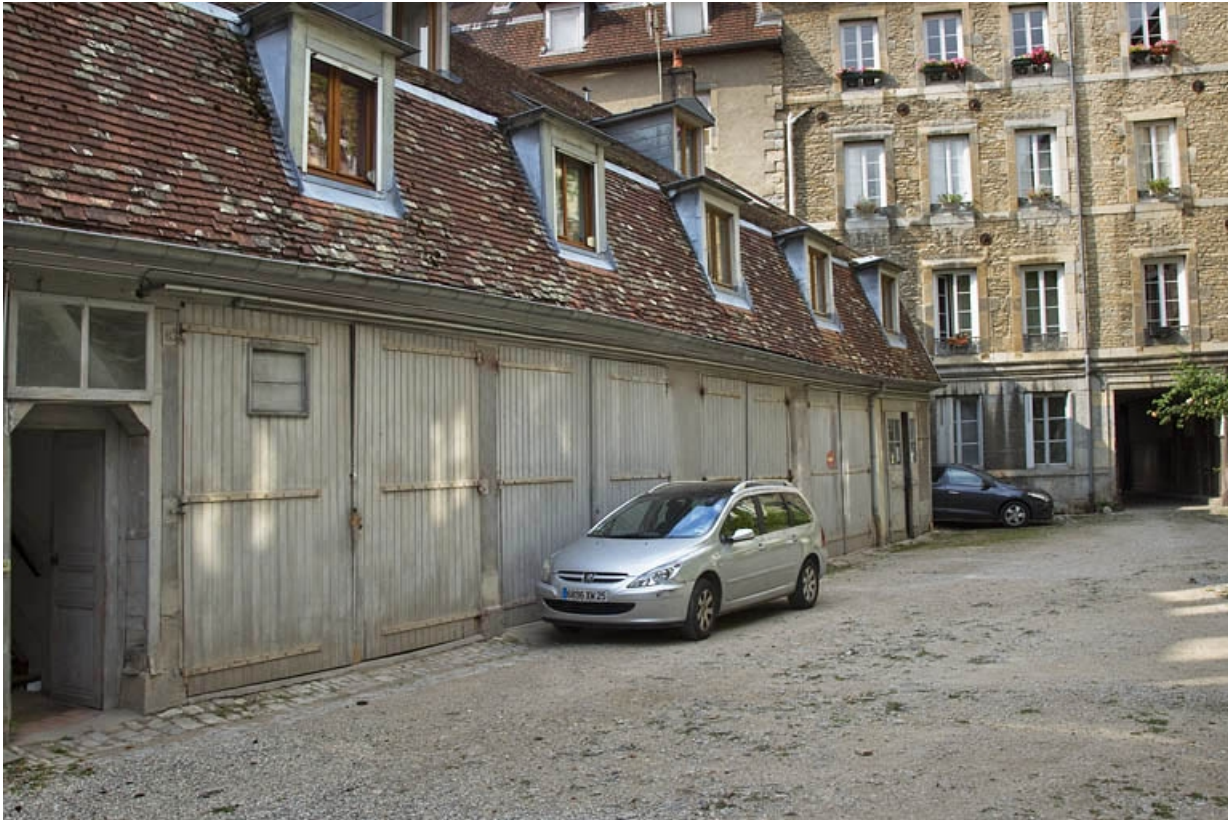
N° de l'illustration : 20112501785NUC2A

**Bâtiment des écuries : vue d'ensemble, de trois quarts gauche.**

L'élément le plus remarquable est constitué par la vaste écurie en pan de bois enduit qui était utilisée par les militaires du quartier général voisin.

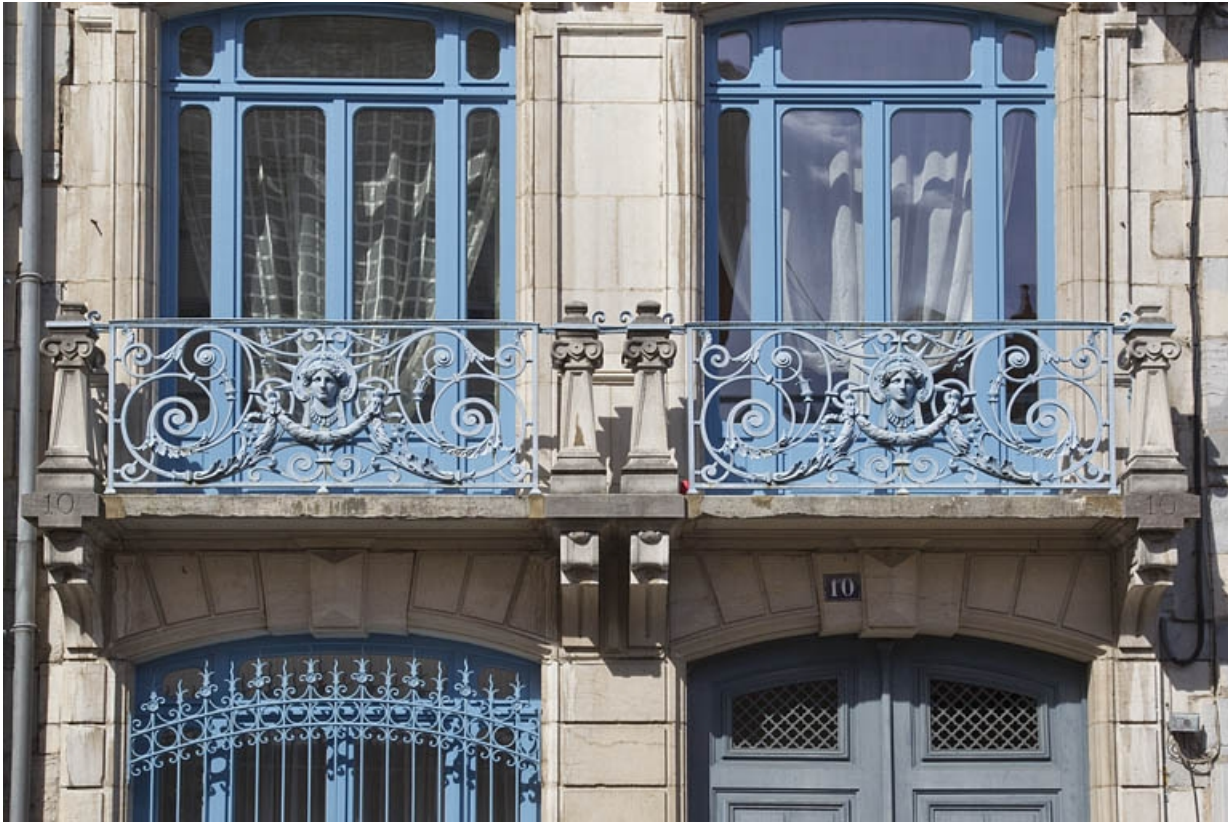
N° de l'illustration : 20112501790NUC2A

**Deuxième logis secondaire, balcons du premier étage : détail des deux garde-corps.**

Sur les balcons en fonte du premier étage une tête de femme est encadrée de guirlandes et d'arabesques ; sur ceux du deuxième étage, un candélabre est encadré d'arabesque ; les linteaux des fenêtres sont sculptés de part et d'autre d'une clé
